Fecha: 20 de mayo de 2011

# **INFORME GEOLÓGICO PRELIMINAR DEL TERREMOTO DE LORCA DEL 11 DE MAYO DEL AÑO 2011, 5.1 M<sub>w</sub>**

Elaborado por el Instituto Geológico y Minero de España (IGME), Grupo de Tectónica Activa, Paleosismicidad y Riesgos Asociados de la Universidad Complutense de Madrid (UCM), Universidad Autónoma de Madrid (UAM) y la Universidad Rey Juan Carlos de Madrid (URJC).

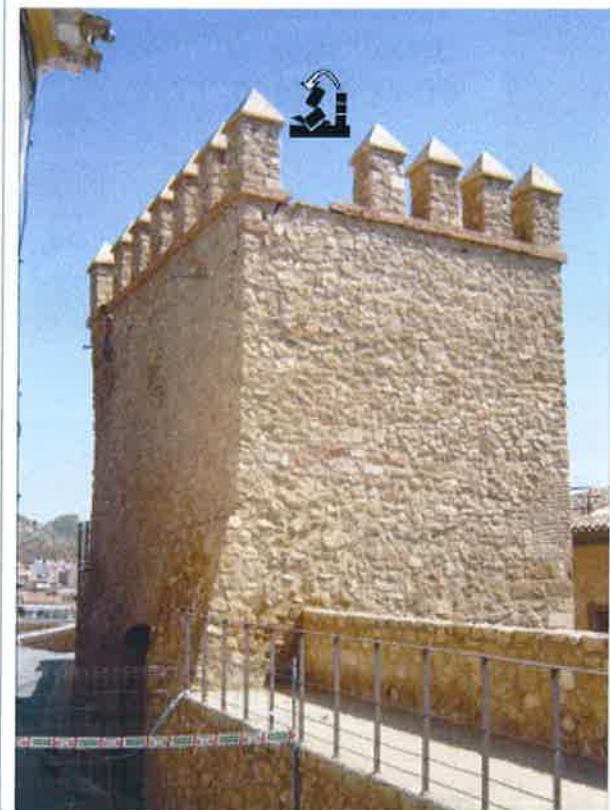
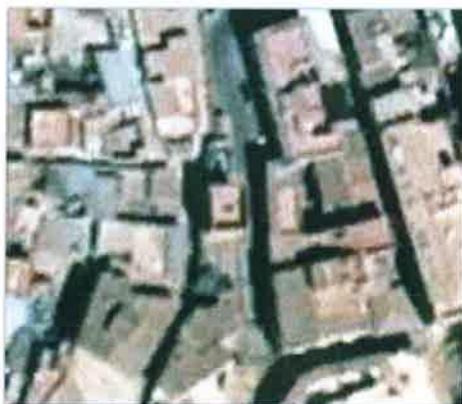
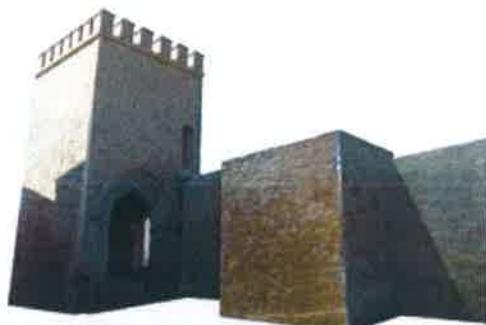
# Almena del Porche de San Antonio

Figura 5.4 Daños de las almenas del porche de San Antonio (Torre de la antigua muralla Almonacid).

Figure 5.4: Damage in the battlements of the entrance of San Antonio (Tower of the old defensive wall of the Islamic Period).

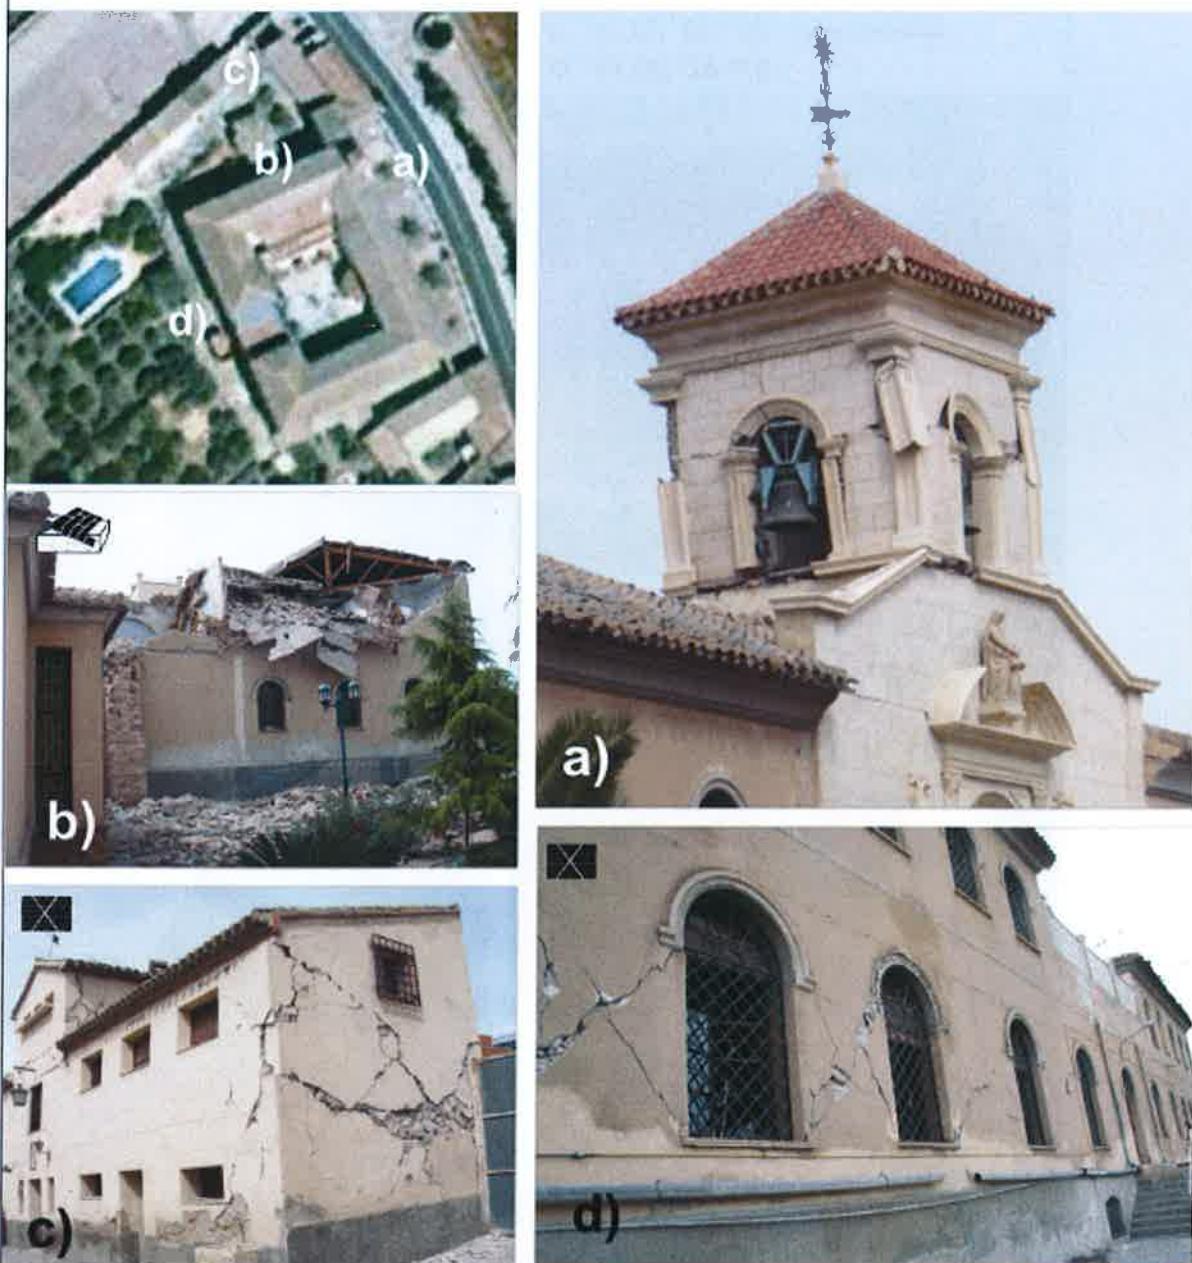
## Convento de las Clarisas siglo XVII

Figura 5.5 Daños en la torre y edificaciones principales del Convento de las Clarisas.

Figure 5.5: Damage in the tower and main buildings of the Clarisas' Convent.

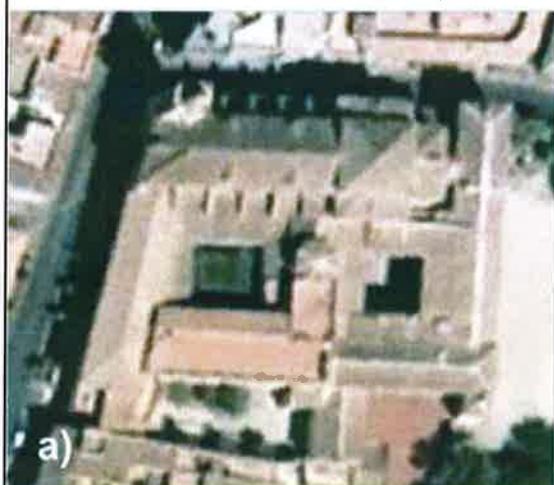
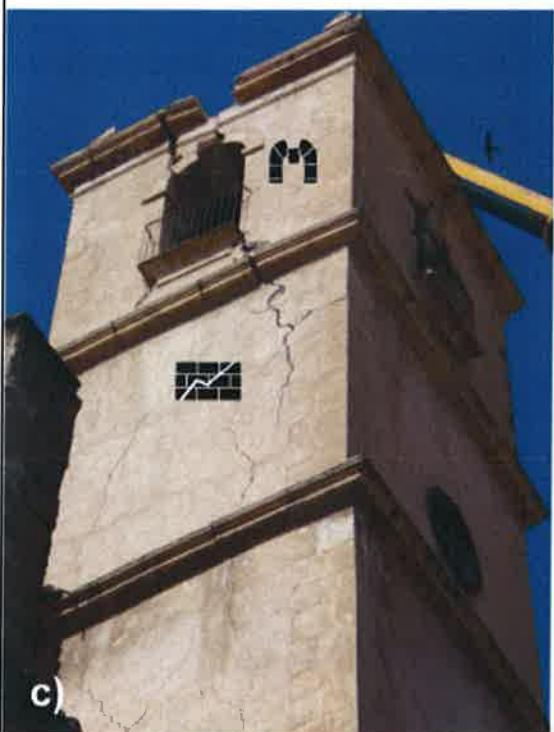
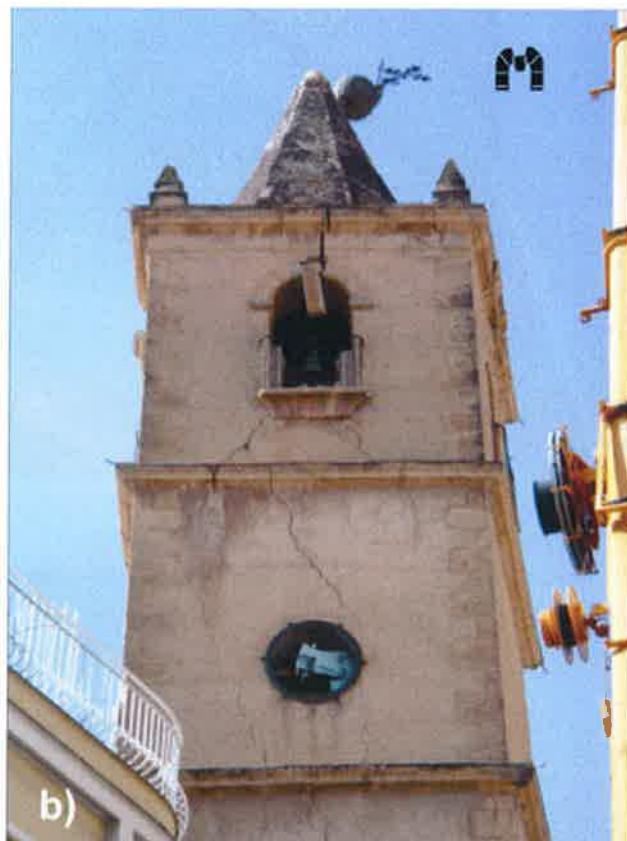
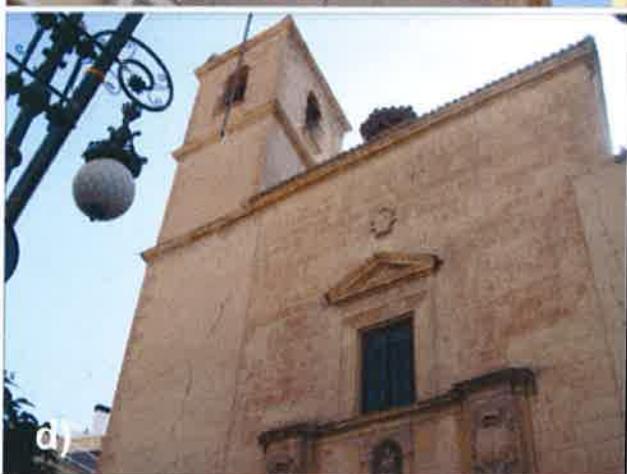
## Iglesia de San Francisco

Figura 5.6 Daños en la Iglesia de San Francisco.

Figure 5.6: Damage in the San Francisco's Church.

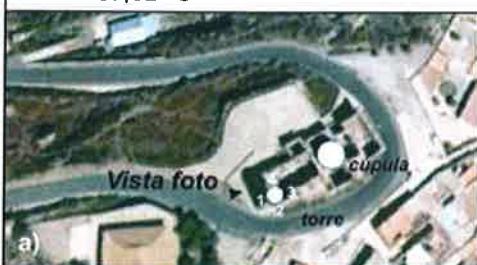
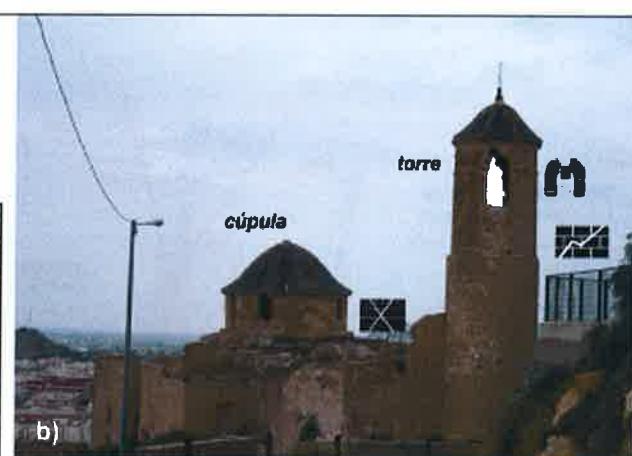
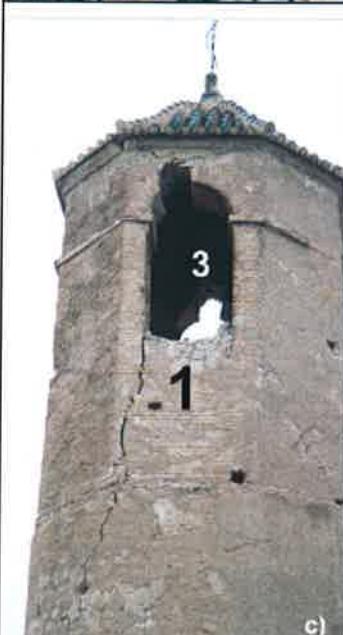
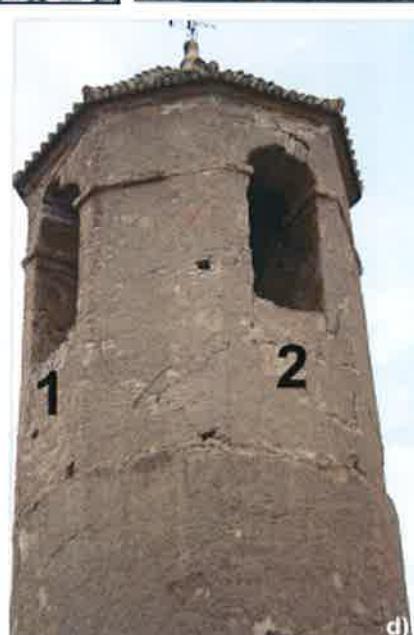
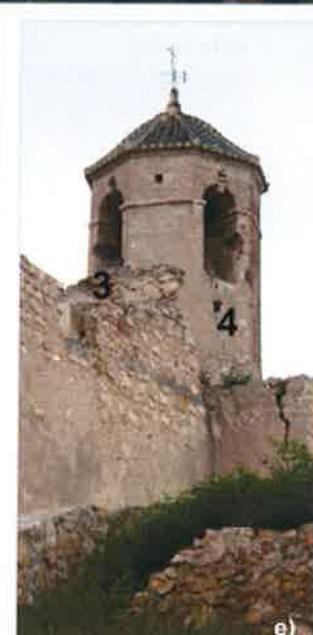
## Iglesia de San Juan

Figura 5.7 Daños en la torre de la Iglesia de San Juan.

Figure 5.7: Damage in the San Juan's Church.

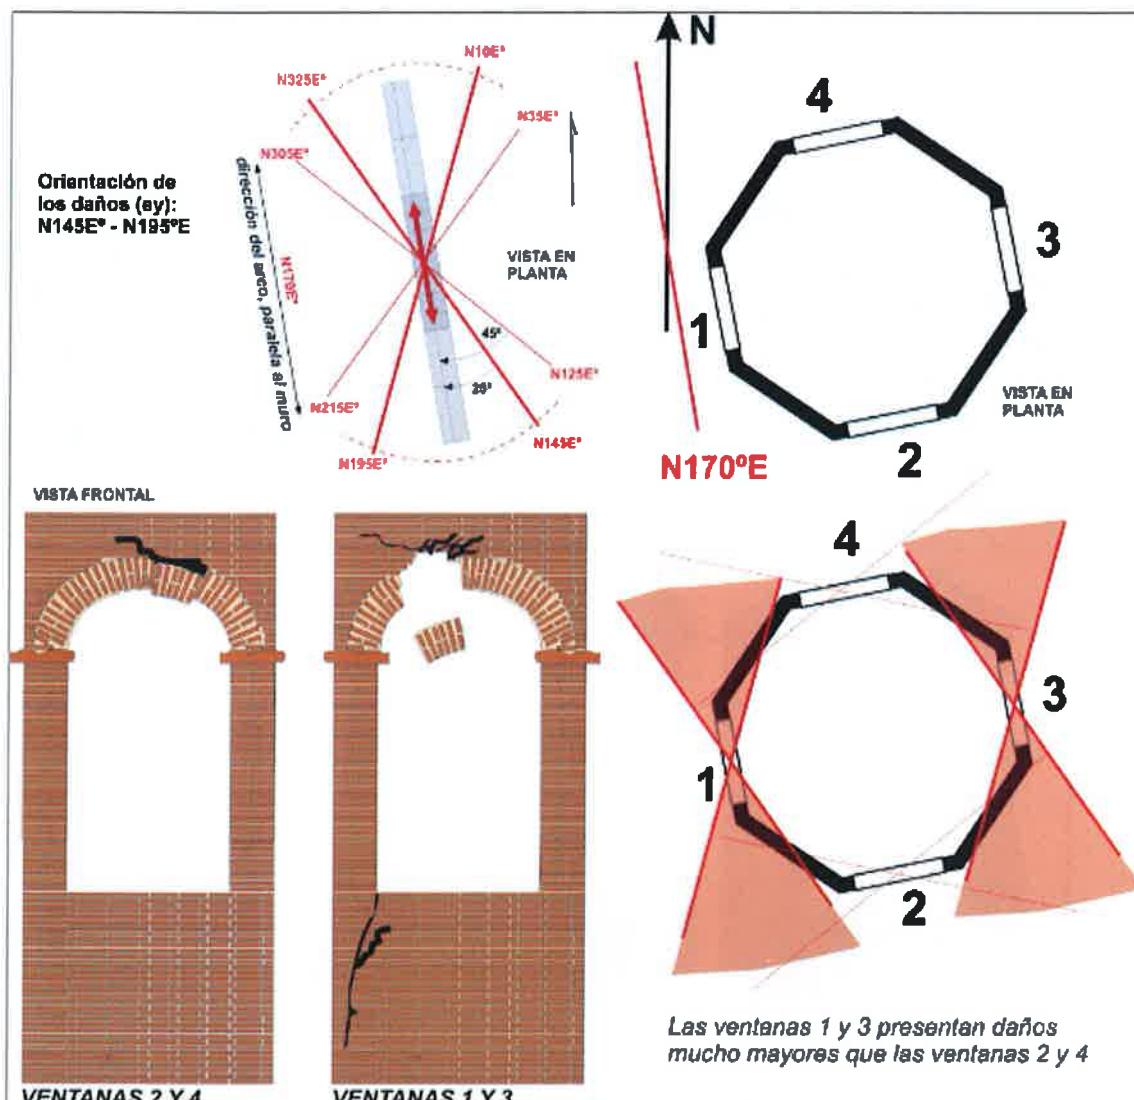
Figure 5.8: Example of analysis of deformation structures and the results of the orientation assessment of the strain (San Juan's Church).

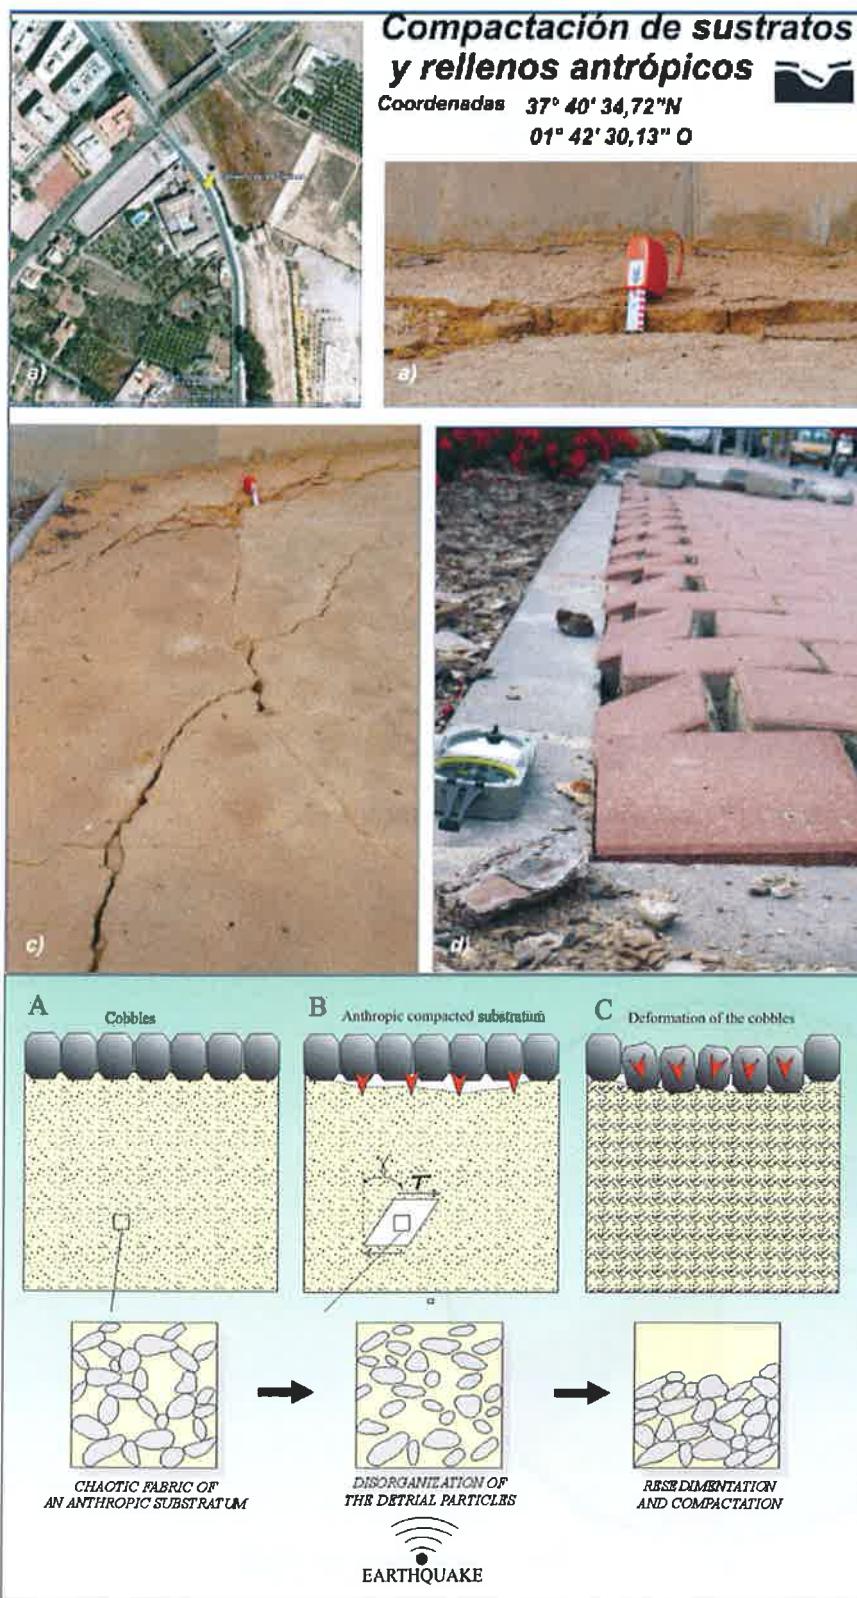
Figura 5.9 Compactación de sustratos y rellenos antrópicos asociados al Convento de las Clarisas. Nuevo EAE descrito.

Figure 5.9: Anthropogenic compacted substratum by seismic shock related to the Clarisas's Convent. New EAE structure.

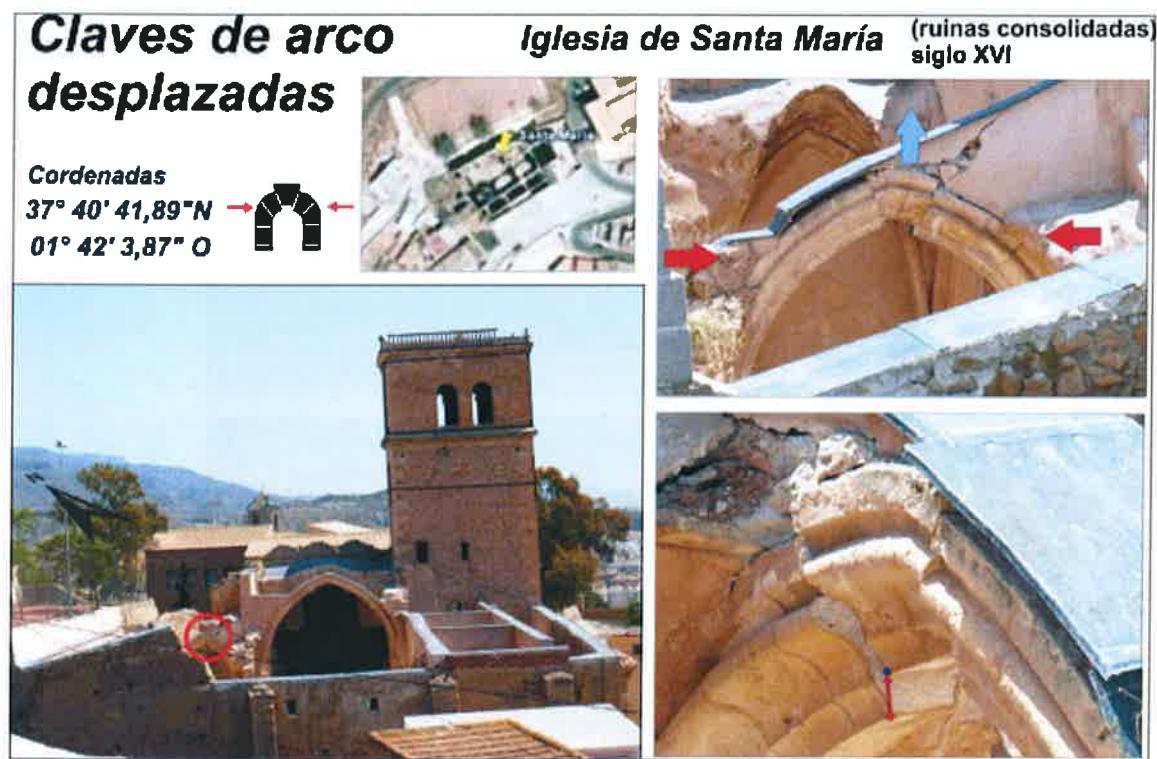
Figura 5.10 Iglesia de Santa María. Clave de arco extraída al no soportar carga vertical.

Figure 5.10: Santa María's Church. Pop up of a clave stone.
