Instituto Tecnológico
GeoMinero de España

ESTUDIO DE RIESGOS GEOLOGICOS
POR EL DESLIZAMIENTO DE UNA
LADERA EN EL CASCO URBANO
DE CAZORLA (JAEN)

MADRID JUNIO DE 1990.

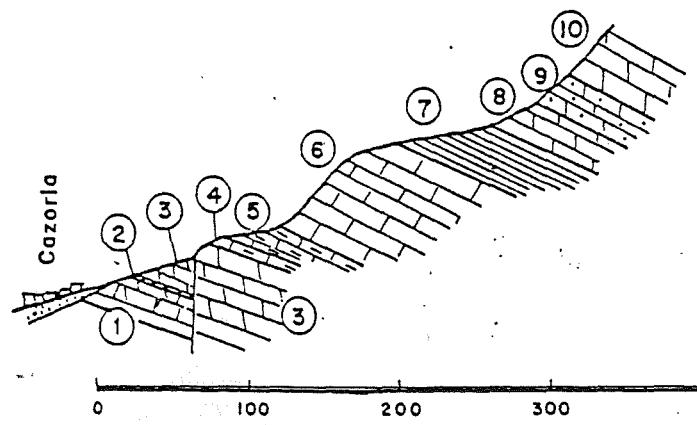
Figura 4.1.1. - Corte litológico por Cazorla (P. Fallot)

P. Fallot (1945) estudió la zona y elaboró el corte geológico que aparece en la figura 4.1.1.
