# Piedras de edificación: canteras, petrografía y deterioro. Fachada de la Iglesia de los Padres Franciscanos de Avilés (Asturias)

L. Carrizo, F. J. Alonso y R. M. Esbert

## ***Building stones: quarries, petrography and decay. Façade of the church of the Franciscan Fathers in Avilés (Asturias)***

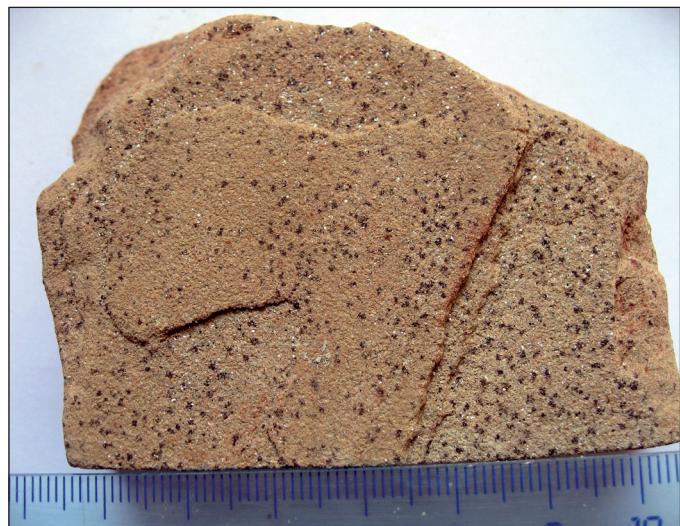
Esta arenisca presenta aspecto finamente granular, color ocre y un moteado característico. Las motas pueden variar de finas ( $<1$  mm) a gruesas ( $>1$  mm), tanto en las muestras de monumento como en las recogidas en los afloramientos, destacando del fondo por su tonalidad oscura (Fig. 6 y 7). Es una roca poco compacta y poco o moderadamente coherente.

Figura 7. Muestra de arenisca (C4) extraída del afloramiento en La Grandiella

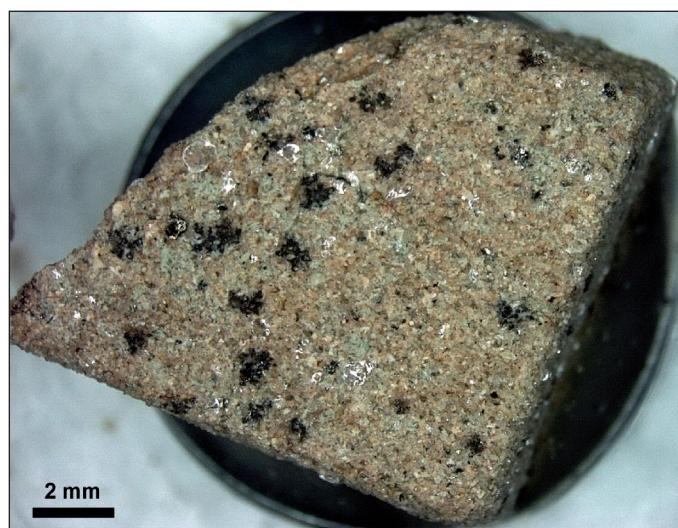
Figura 6. Muestra de arenisca (F10) procedente del monumento  
Figure 6. Sandstone sample (F10) taken from the monument

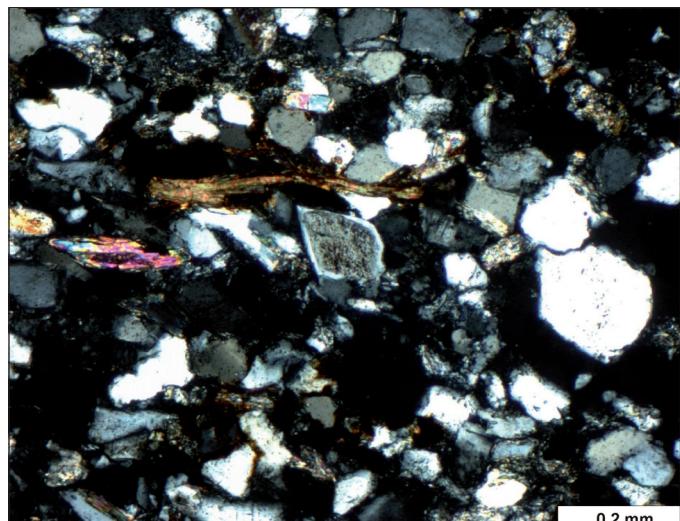
La arenisca es una subarcosa con textura detrítica granular (Fig. 8 y 9). Los granos constituyentes son cuarzo (70-80 %), feldespatos (10-20 %), mayoritariamente microclina, y micas (5-15 %). Como minerales accesorios se observan óxidos de hierro y esporádicamente turmalina. La fase de unión está formada por matriz arcillosa (5-10 %), también se distingue cemento sintaxial en algunos granos de cuarzo y de feldespato. El tamaño de grano varía de unas muestras a otras desde arena media a fina (0,4 a 0,1 mm), tanto en el monumento como en el afloramiento. La roca está ligeramente orientada debido a la disposición de las moscovitas según la estratificación. La porosidad se sitúa en torno al 25% y se debe fundamentalmente a poros intergranulares.

Figura 8. Arenisca del monumento al MOP, donde se observan moscovitas orientadas y cemento de sobrecrecimiento en feldespato. (x63 con analizador)

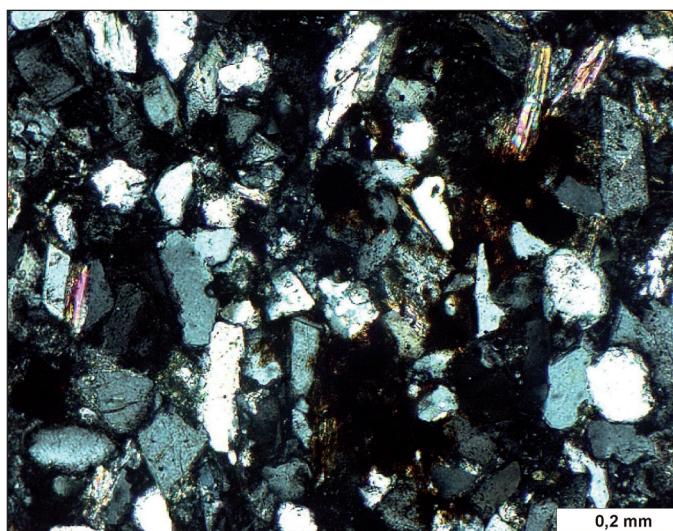
Figura 9. Arenisca del afloramiento al MOP, formada por cuarzo, feldespato y micas orientadas. (x63 con analizador)
