Efectos arquitectónicos del terremoto de Lorca del 11 de mayo de 2011. Neoformación y reactivación de efectos en el Patrimonio Cultural

New and reactivated effects on the architectural heritage of Lorca caused by the May 2011 earthquake

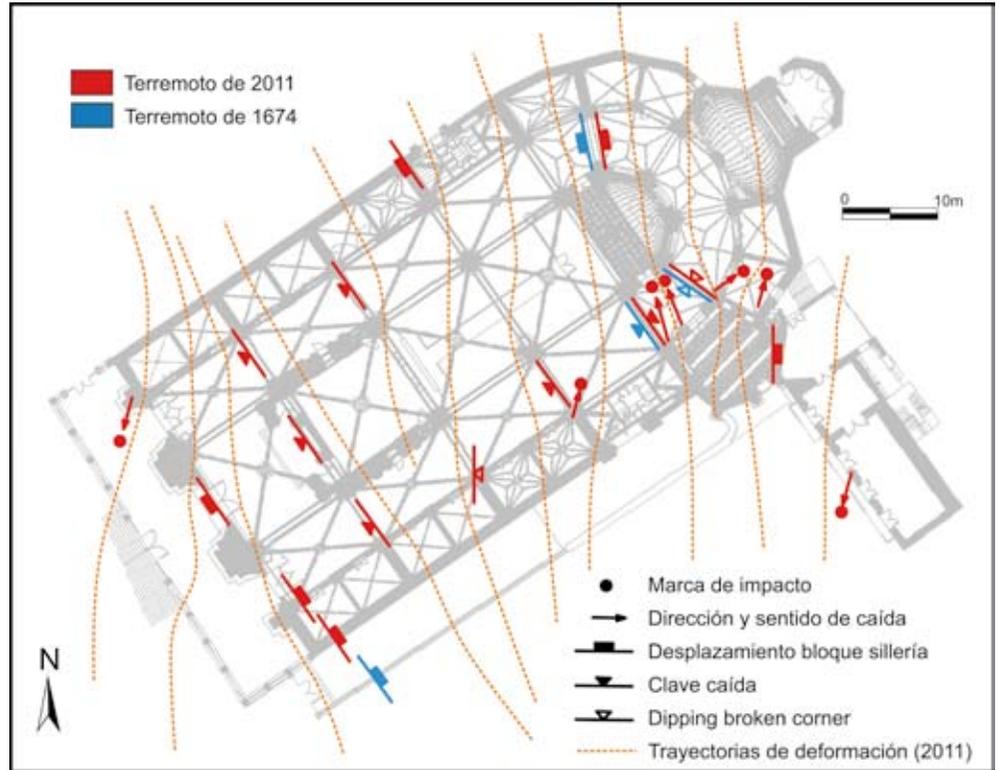
ejemplo para el cálculo de trayectorias de movimiento/deformación en una construcción (Fig. 13). En este caso se puede observar como los datos extraídos de esta construcción tienen una orientación media NO-SE y son coherentes con los valores medios calculados para todo el casco antiguo de Lorca representados en la figura 14. En esta figura también se representan las orientaciones de los EAEs del terremoto de 1674 y que han sido reactivados por el terremoto de 2011, siendo estas orientaciones compatibles con las trayectorias de deformación calculadas para los efectos del 2011. Después de realizar el análisis estructural geológico de dichas estructuras, con un total de 127 EAEs, se obtiene una dirección media de movimiento del terreno según los N150°E, con una pequeña proporción de datos que dan una orientación perpendicular (Fig. 14). Esta información es coherente con datos tomados fuera del casco histórico en edificaciones del s. XX afectadas por el terremoto, así como los datos tomados fuera de la ciudad en los cementerios de San Clemente y San Cristóbal (situado a 4 km del casco antiguo de Lorca). La rosa de direcciones del movimiento de una partícula durante el terremoto, extraído del acelerómetro situado por el IGN en el sótano de la antigua cárcel de Lorca, se observa el mismo patrón de movimiento que el calculado mediante EAEs (Fig. 14).

Figura 14. Plano del casco histórico de Lorca donde se han situado los 64 edificios con EAEs (puntos rojos) utilizados para los cálculos de direcciones de movimiento del sustrato. Las líneas en rojo marcan las direcciones medias de movimiento para cada edificio. La rosa de direcciones muestra los valores totales para las direcciones de movimiento calculadas para los EAEs (esquina superior izquierda) y los sentidos de movimiento de una partícula extraída del acelerograma situado en Lorca por el IGN (modificada de Alfaro *et al.*, 2012).

Figure 14. Map of Lorca city centre, showing the sites of 64 buildings with EAEs (red dots) used to calculate the direction of the substrate movement. Red lines mark the general direction of movement for each building. The rose of directions shows the total values for the directions of motion calculated for the EAEs (upper left) and the directions of motion of a theoretical particle removed from the accelerogram located in Lorca by IGN (modified from Alfaro *et al.*, 2012).
