La rotura de la balsa de residuos mineros de Aznalcóllar (España) de 1998 y el desastre ecológico consecuente del río Guadiamar: causas, efectos y lecciones

F.J. Ayala-Carcedo[†]

Instituto Geológico y Minero de España. C/ Ríos Rosas, 23. 28003 Madrid.

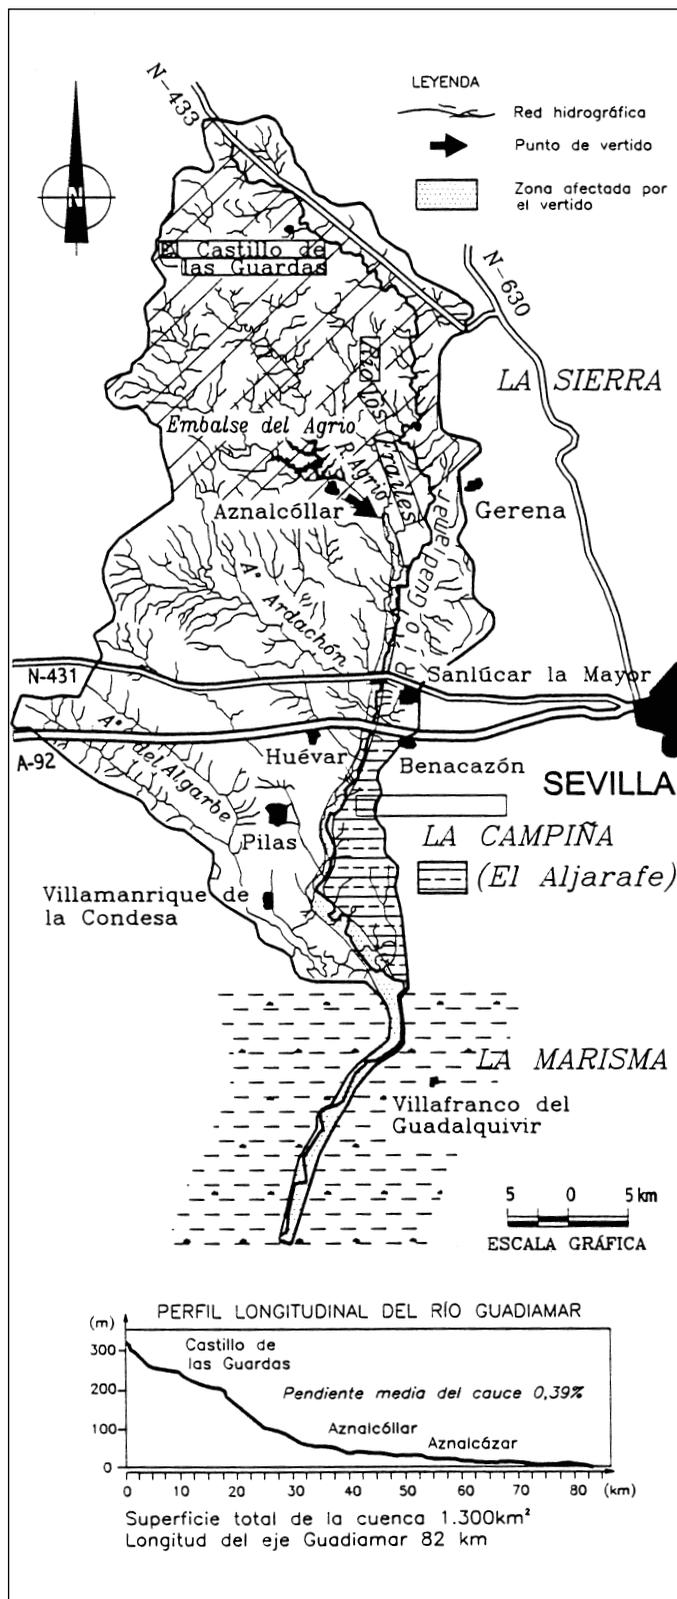
Fig. 11. La cuenca del Guadiamar jugó un importante papel en el alcance del vertido (Borja y Vives, 2001)

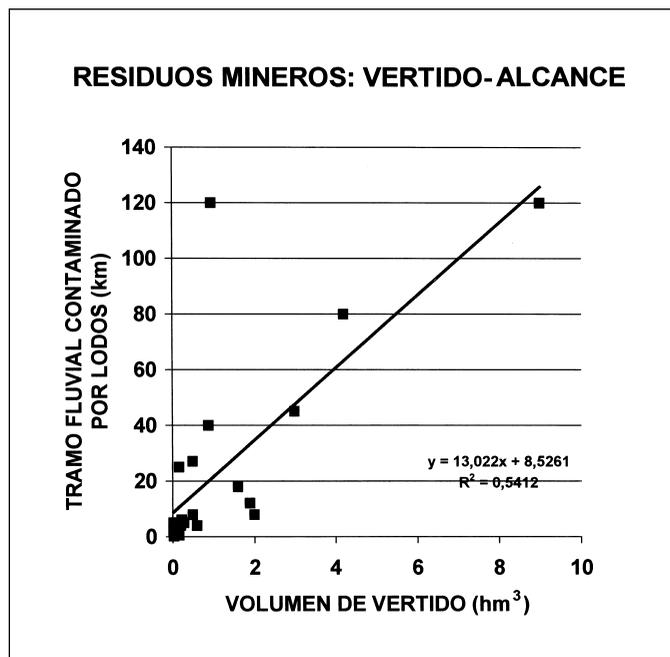
pero como, de acuerdo con la regresión expuesta en la Figura 12 para 23 casos de rotura en el mundo, existe una relación lineal de L_c con el volumen V del lodo vertido medido en el depósito, también:

Fig. 12. El alcance de los lodos mineros en los valles fluviales, directamente relacionado con los impactos ecológicos, está relacionado linealmente con el volumen de lodo vertido (con datos de Penman *et al.*, 2001 y datos propios)

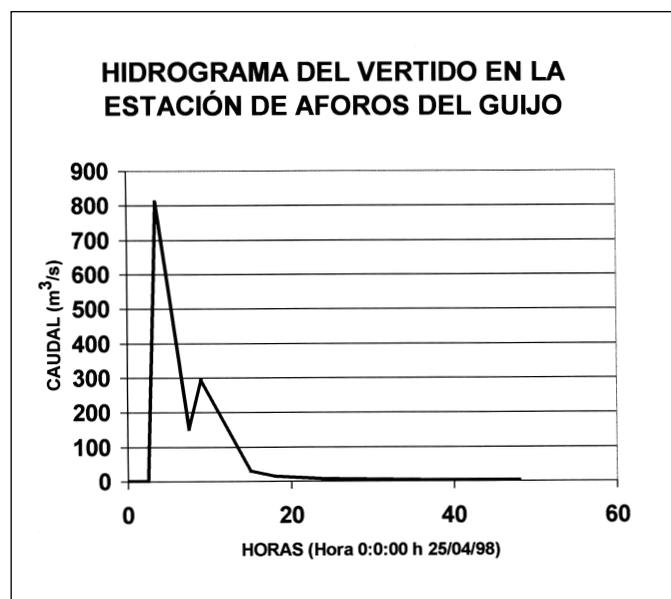
El limnógrafo de la estación de aforos de El Guijo (EA-90) en Sanlúcar la Mayor, situada en el río Guadiamar a unos 11 km de la balsa, registró una avenida cuyo comienzo se sitúa a las 2:30 de la madrugada del 25 de abril, presenta un primer máximo a las 3:30 h con calado de 3,94 m, otro menor a las 9:00 h con calado de 2,44 m y vuelve prácticamente a la normalidad el régimen de caudales a las 24:00 h del mismo 25 de abril (Palancar, 2001). En términos de caudal, y de acuerdo con la curva de gasto de la estación, ello supone que hubo dos puntas en el hidrograma conjunto agua-lodo, que corresponderían respectivamente a caudales de 811 m³/s (la primera punta) y 294 m³/s la segunda, caudales procedentes de la curva de gasto, que probablemente sobreestiman el verdadero valor del caudal que debió ser menor debido a la mayor viscosidad del fluido (ver Figura 13). Si la rotura se produjo hacia la 1:00 a.m. del día 25, el primer fluido, el agua sobrenadante principalmente, tardó 1,5 horas en recorrer los 11 km, lo que implica una velocidad media de 7,3 km/h ó 2 m/s, muy cercana a los 1,9 m/s dados por Gallart *et al.* (1999) que puede verse en la Tabla 4. El hecho de que el hidrosolidograma tuviera tanta duración indica que el proceso de vertido se dilató en el tiempo durante prácticamente dos días, el 25 y 26 de abril, liberándose el lodo, mucho más viscoso que el agua, con velocidades sustancialmente menores cada vez debido al descenso paulatino de la altura de la lámina vertiente, proceso compensado en parte por el aumento de la sección de la brecha debido a la propia erosión del vertido.

Ambos caudales, 811 y 294 m³/s, fueron suficientes para desbordar el cauce al superar los 175 m³/s calculados por Benito Calvo *et al.* (2001), pero el segundo es menor del necesario para cubrir toda la llanura de inundación, 500 m³/s. Debe tenerse en cuenta, no obstante, que los caudales punta en el punto de vertido, antes de que la acción de laminación del almacenamiento en cauce y llanura de inundación entrara en acción, debieron ser sustancialmente mayores.

Fig. 13. Hidrosolidograma del vertido en la estación de aforo de El Guijo, 11 km aguas debajo de la balsa, en el río Guadiamar. Obsérvense las dos puntas sucesivas del hidrosolidograma, probablemente correspondientes a agua y lodo. Los caudales para el lodo están sobrevalorados. A partir de los datos de calado de Palancar (2001)

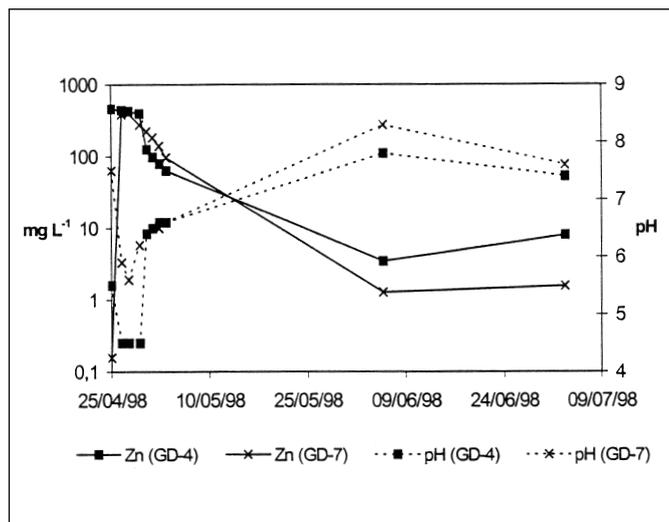
La calidad de las aguas del sistema fluvial fue objeto de seguimiento sistemático (Mora y Serrano, 2001). En la zona más cercana a la rotura, tras el vertido, se registraron valores del pH en torno a 4 (prueba de que el pH de 5,5 que se suponía en las aguas de la balsa sobrenadantes era en realidad superior, o bien de que el agua de saturación de los lodos lo era) y los sólidos en suspensión alcanzaron valores cercanos a 30 g/L. El O₂ disuelto en los tramos afectados, que era antes del vertido superior a 5 mg/L, bajó a menos de 1 tras el vertido. En los primeros días el Mn pasó de 0,4 mg/L a 90, y el Zn, de 0,6 mg/L a 450 (Mora y Serrano, 2001). Los valores del pH se restablecieron prácticamente al día siguiente al vertido debido a que éste fue en definitiva un pulso transitorio de agua y lodo que las propias aguas naturales se encargaron de restaurar por dilución, muy especialmente cuando al cabo de dos días había pasado ya el hidrosolidograma de crecida del vertido.

Fig. 14. Evolución del pH y Zn en las aguas del Guadiamar en semanas posteriores al vertido. Obsérvese como los valores del pH y Zn se recuperan a partir del tercer día del vertido. GD-4: 24 km aguas abajo de la balsa; GD-7: 42 km aguas abajo. (Mora y Serrano, 2001)
Fig. 14. Evolution of pH and Zn in the Guadiamar waters the following weeks after the spill. See how pH and Zn recovers the natural values from the third day after the spill. GD4: 24 km downstream of the spill; GD-7: 42 km downstream. (Mora y Serrano, 2001)
