JUNTA DE ANDALUCÍA
Consejería de Economía y Hacienda
Dirección General de Industria, Energía y Minas

**EVALUACIÓN DE LA SEGURIDAD
EN EXPLOTACIONES MINERAS
A CIELO ABIERTO (CANTERAS)
DE LA COMUNIDAD
AUTÓNOMA DE ANDALUCÍA**

TOMO I. MEMORIA

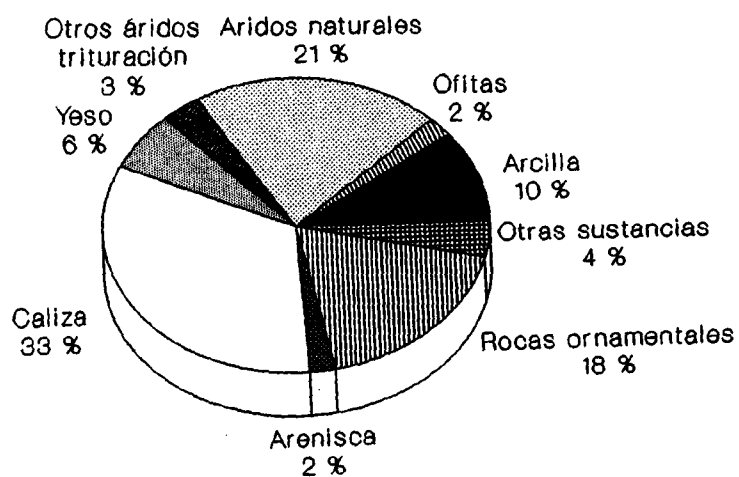
En el ámbito de la Comunidad Autónoma de Andalucía, se ha visitado un total de 370 explotaciones, cuya distribución por sustancias es la siguiente:

Arcilla	38
Aridos naturales	77
Caliza	122
Otros áridos para trituración	12
Yeso	23
Ofitas	8
Areniscas	8
Rocas ornamentales	67
Otras sustancias	15

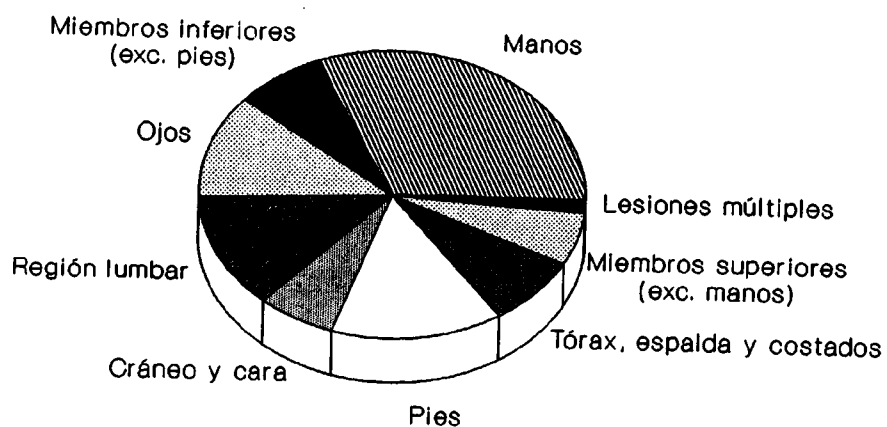
PARTE DEL CUERPO LESIONADA

Manos	31,6%
Pies	14,4 %
Región lumbar	13,0 %
Ojos	11,6 %
Miembros inferiores (exc. pies)	8,0 %
Tórax, espalda, costados	7,5 %
Cráneo, cara	6,5 %
Miembros superiores (exc. manos)	6,0 %
Lesiones múltiples	1,4 %

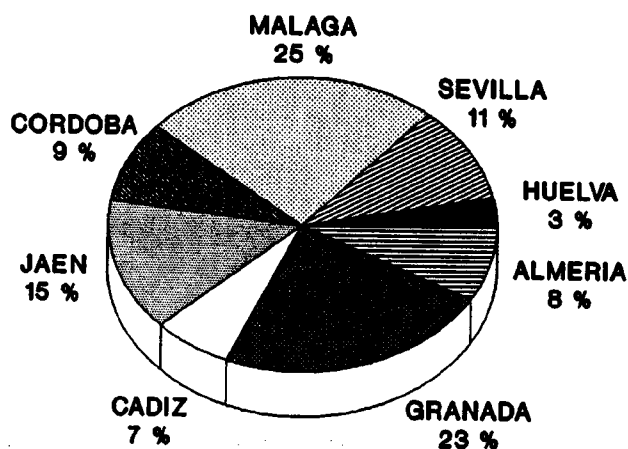
Se han visitado 122 explotaciones, que representan el 33% del total, distribuidas de la siguiente forma:

Huelva	4	Cádiz	8
Sevilla	13	Almería	10
Córdoba	11	Málaga	30
Jaén	18	Granada	28
