ESTUDIO DEL POTENCIAL DE AGUAS MINERALES Y TERMALES DEL PRINCIPADO DE ASTURIAS (1^a fase)

TOMO 2

**GOBIERNO DEL
PRINCIPADO DE ASTURIAS**
**CONSEJERIA DE INDUSTRIA,
COMERCIO Y TURISMO**
DIRECCION GENERAL DE INDUSTRIA Y MINERIA

ESTUDIO DEL POTENCIAL DE AGUAS MINERALES Y TERMALES DEL PRINCIPADO DE ASTURIAS (1ª FASE)

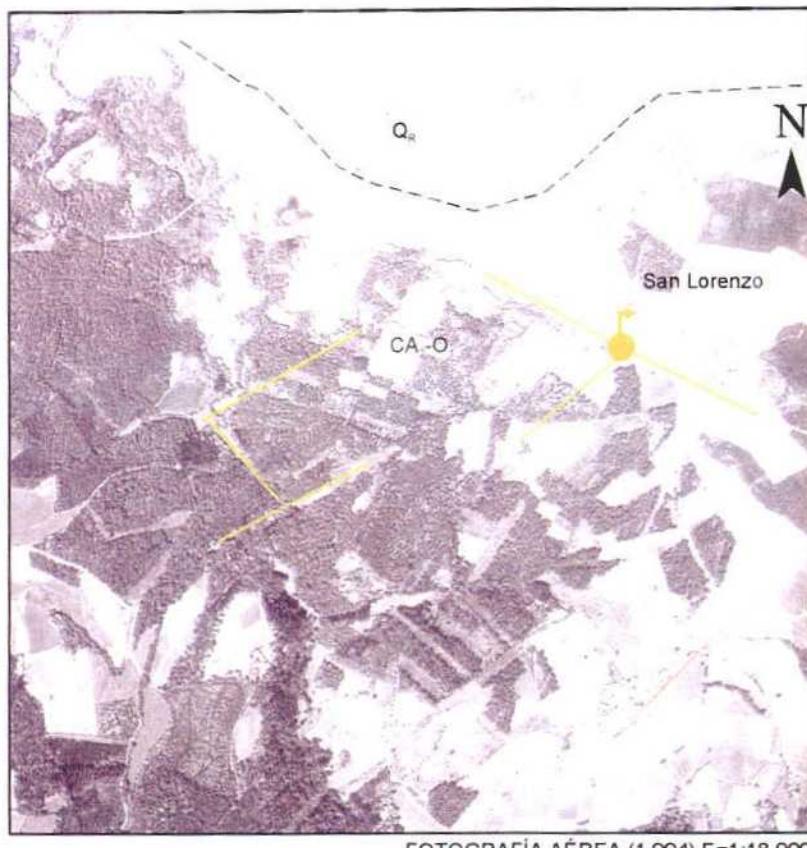
ESQUEMA FOTOGEOLÓGICO

FOTOGRAFÍA AÉREA (1.994) E=1:18.000

- Q_r: Depósitos de Rasa. Cuaternario
CA₁-O₁: Cuarcitas y pizarras (Frn. Serie de los Cabos). Cámbrico-Ordovicico
- Contacto discordante
 - Trazado de las capas
 - Red de fracturas
 - Fuente (13,1 °C)

Este manantial está situado sobre la Fm. Serie de los Cabos, constituida por una alternancia de niveles de areniscas, cuarcitas y pizarras. El agua es muy blanda, no tiene facies iónica predominante, la mineralización es muy débil y el pH es ácido (4,7). Se trata de un acuífero fisurado, en el que las direcciones preferentes de circulación del agua, coincidentes con la red de fracturación: SE-NO y NE-SO. La primera de ellas coincide con la dirección de salida del agua. Los bajos valores en la concentración de los componentes químicos analizados son indicativos de la baja solubilidad de la roca por la que circula el agua así como de un tiempo de residencia en el acuífero relativamente corto. Se ha detectado cierto contenido de hierro en el agua, que podría estar relacionado con la presencia de mineralizaciones en la red de fracturación.

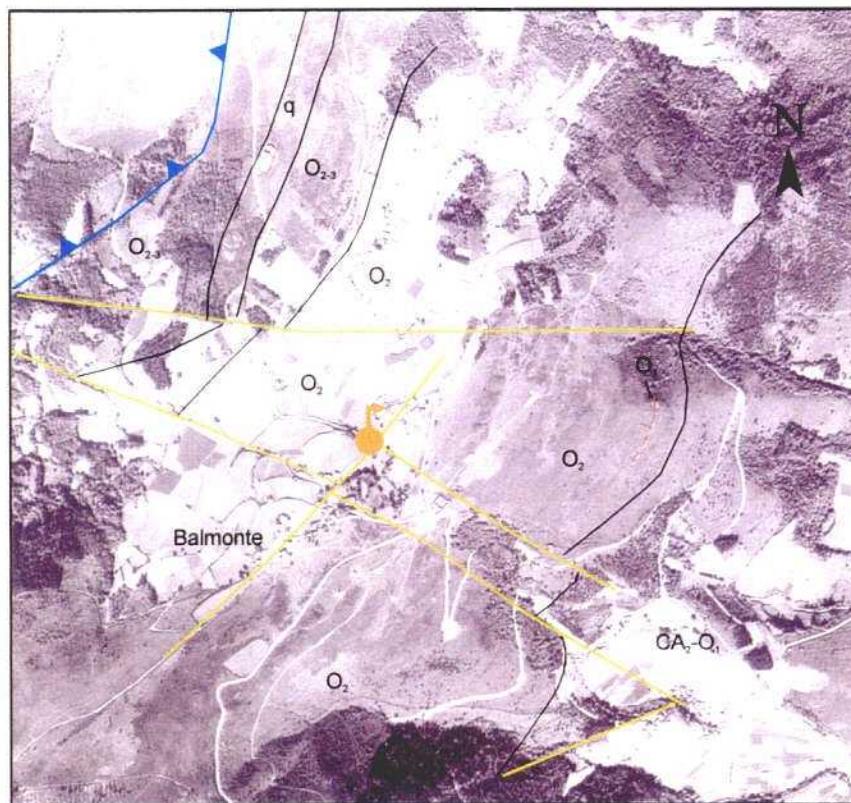
ESQUEMA FOTOGEOLÓGICO

FOTOGRAFÍA AÉREA (1.994) E=1:18.000

- O₂₋₃: Areniscas y pizarras con un nivel cuarcítico (q) (Fm. Agüeria). Ordovícico
O₂: Pizarras negras con un nivel cuarcítico en la base(q) (Fm.Pizarras de Luarca). Ordovícico
CA₂-O₁: Cuarcitas y pizarras (Fm. Serie de los Cabos). Cámbrico-Ordovícico
- Contacto normal
 - ▲ Cabalgamiento
 - Red de fracturas
 - Fuente (12,5 °C)

Este manantial es un drenaje de los materiales pizarrosos de la Fm. Pizarras de Luarca. Se trata de un agua muy blanda, sin mineralización, de facies bicarbonatada sódico-magnésica y pH ácido (4,2). El agua se almacena y circula preferentemente en la red de fracturación de direcciones principales: SO-NE, SE-NO, ENE-OSO y E-O. La salida del agua coincide con la intersección de una fractura hercínica (SO-NE) con otra posthercínica (SE-NO). Se detectaron trazas en las concentraciones de hierro y manganeso, que podrían estar asociadas a la presencia de mineralizaciones en la red de fracturación. Las aguas que han circulado en este tipo de materiales, presentan, en general, bajos contenidos iónicos, ya que la solubilidad es baja y el tiempo de permanencia en el acuífero es corto.

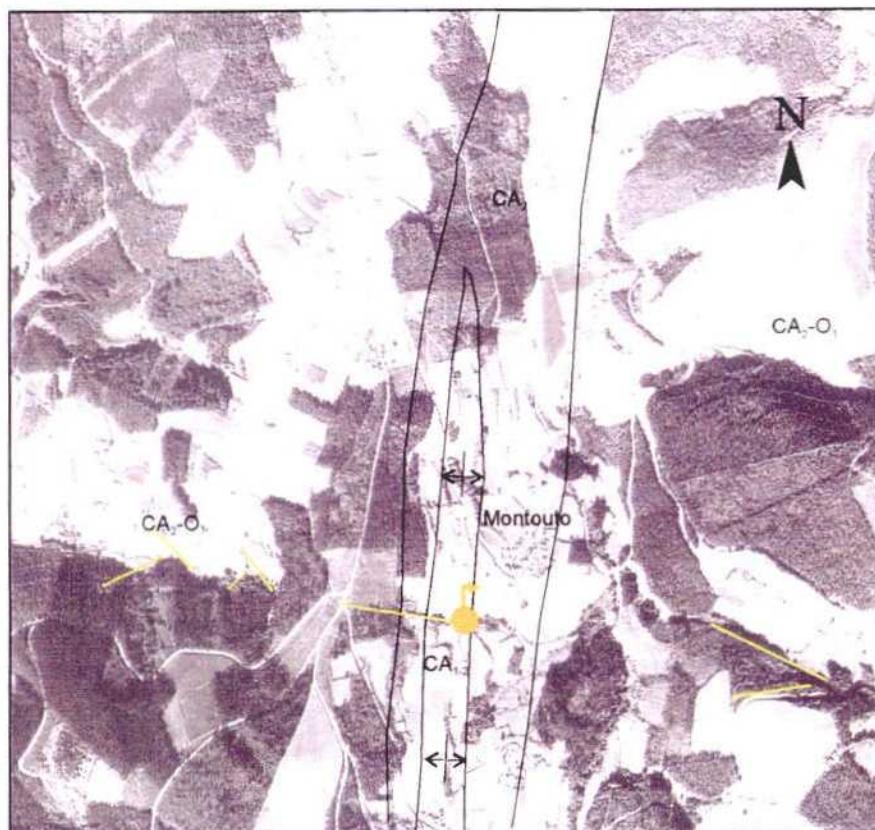
ESQUEMA FOTOGEOLÓGICO

FOTOGRAFÍA AÉREA (1.994) E = 1:18.000

Este manantial surge en la formación calcáreo-dolomítica Calizas de Vegadeo. Se trata de un agua blanda, que presenta mineralización ligera, facies bicarbonatada magnésico-cálcica y pH neutro (7,2). Por las características químicas del agua se considera que se trata de un drenaje del acuífero constituido por los materiales mencionados, que presentan permeabilidad secundaria desarrollada por procesos de fisuración y carstificación. El desarrollo del carst tiene lugar siguiendo controles estratigráfico y estructural, siendo las direcciones principales de la red de fracturación ONO-ESE, OSO, ENE y SSO-NNE. La salida del agua está relacionada con la dirección general de la estructura anticlinal (NNE-SSO).

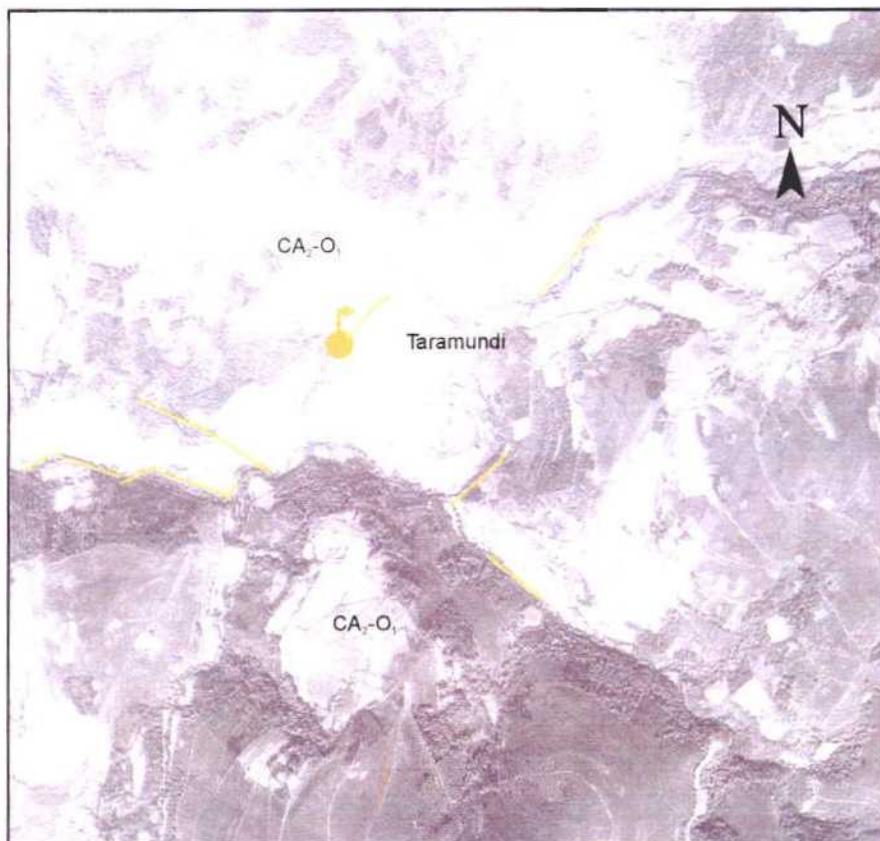
ESQUEMA FOTOGEOLÓGICO

FOTOGRAFÍA AÉREA (1.970) E≈1:18.000

Este manantial drena los materiales de la Serie de los Cabos (cuarcitas y pizarras). El agua es de mineralización débil, muy blanda, pH bastante ácido (4,7) y facies clorurada sódico-cálcica. La permeabilidad de los materiales, desarrollada por fisuración y fracturación es, en general, baja. El agua circula y se almacena a favor de la red de fracturación con direcciones predominantes NE-SO, ESE-NNO y NNE-SSO, coincidiendo esta última con la dirección de salida del agua (N30).

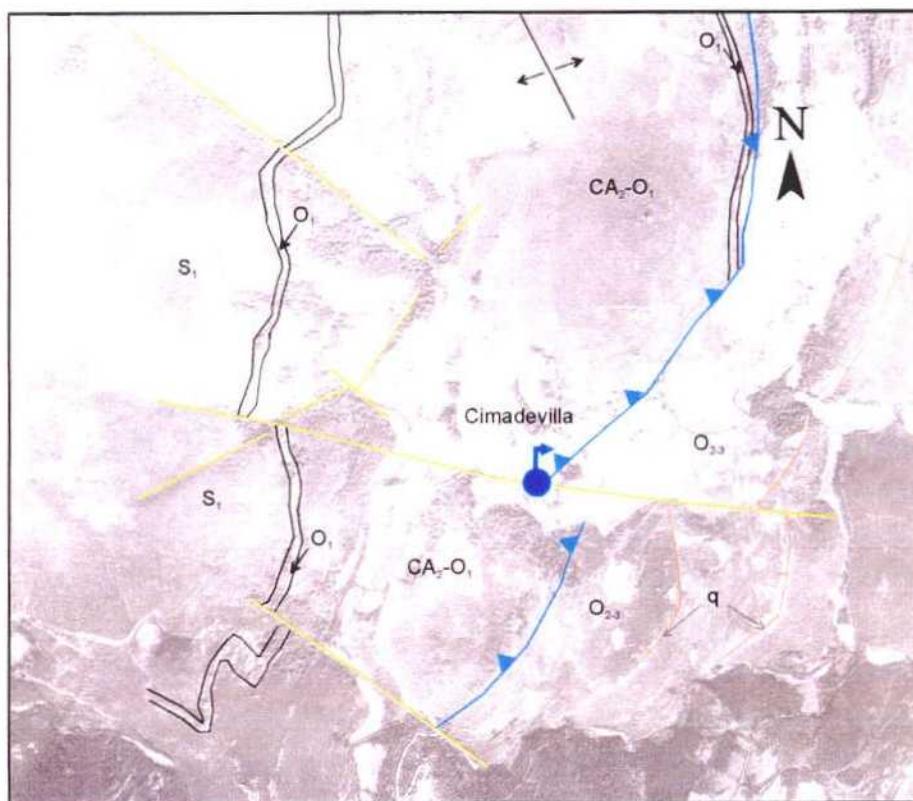
ESQUEMA FOTOGEOLÓGICO

FOTOGRAFÍA AÉREA (1.970) E ≈ 1:18.000

Este manantial drena los materiales de la Serie de los Cabos (alternancia de pizarras y areniscas, con niveles de cuarcitas), principalmente, y los de la Fm. Agüeria (areniscas y pizarras). Se trata de aguas muy blandas, sin mineralización, con pH ácido y facies bicarbonatada-clorurada sódica. El agua circula y se almacena en los niveles competentes (cuarcitas y areniscas) en los que la permeabilidad se ha desarrollado por fisuración; la conexión hídrica entre los distintos niveles se produce a favor de la red de fracturación, de direcciones predominantes NNE-SSO y ENE-ONO, estando la salida del agua asociada a una falla distensiva de esta última dirección. La mineralización del agua es típica de este tipo de materiales en los que el residuo seco presenta un valor bajo y el contenido en sílice respecto al resto de los componentes disueltos es relativamente elevado.

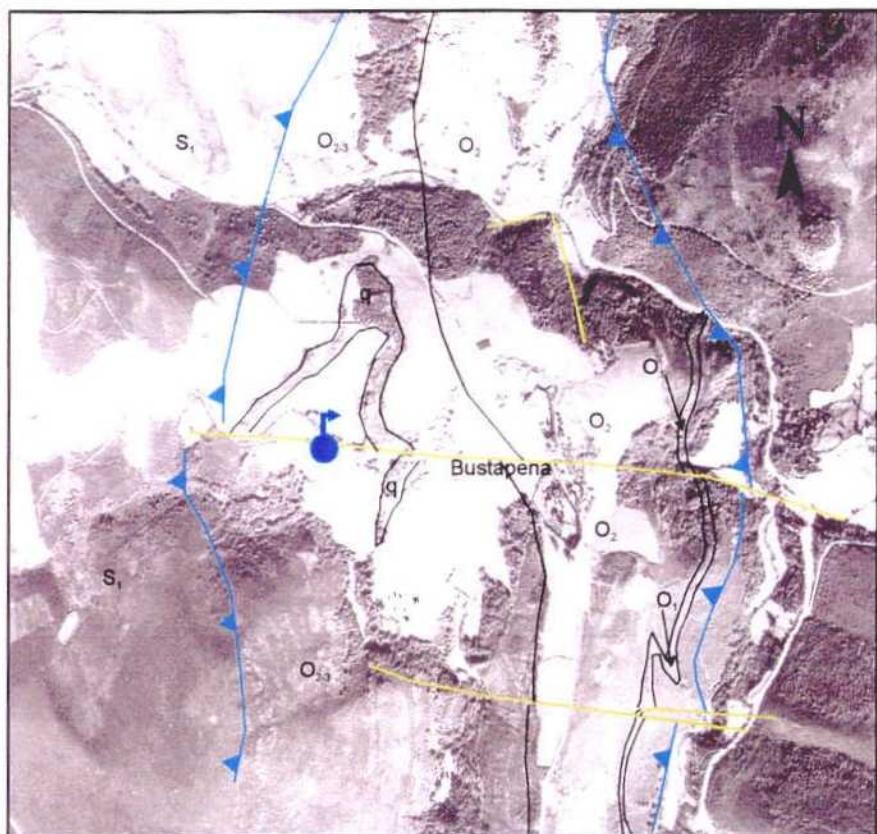
FOTOGRAFÍA AÉREA (1.994) E= 1:18.000

Este manantial constituye un drenaje natural de la Fm. Agüeria constituida por una alternancia de pizarras y areniscas, con niveles de cuarcitas. La característica principal de estas aguas es el bajo contenido iónico, residuo seco bajo (< 25 mg/L). Además son ácidas, muy blandas y en las que ninguna especie iónica supera el 50 % en meq/L. El agua circula y se almacena en la red de fracturación, estando la salida del agua asociada a una fractura distensiva, posthercínica, de dirección ONO-ESE. La escasa mineralización del agua se asocia al poco tiempo de permanencia del agua en el acuífero y a la baja solubilidad de este tipo de rocas.

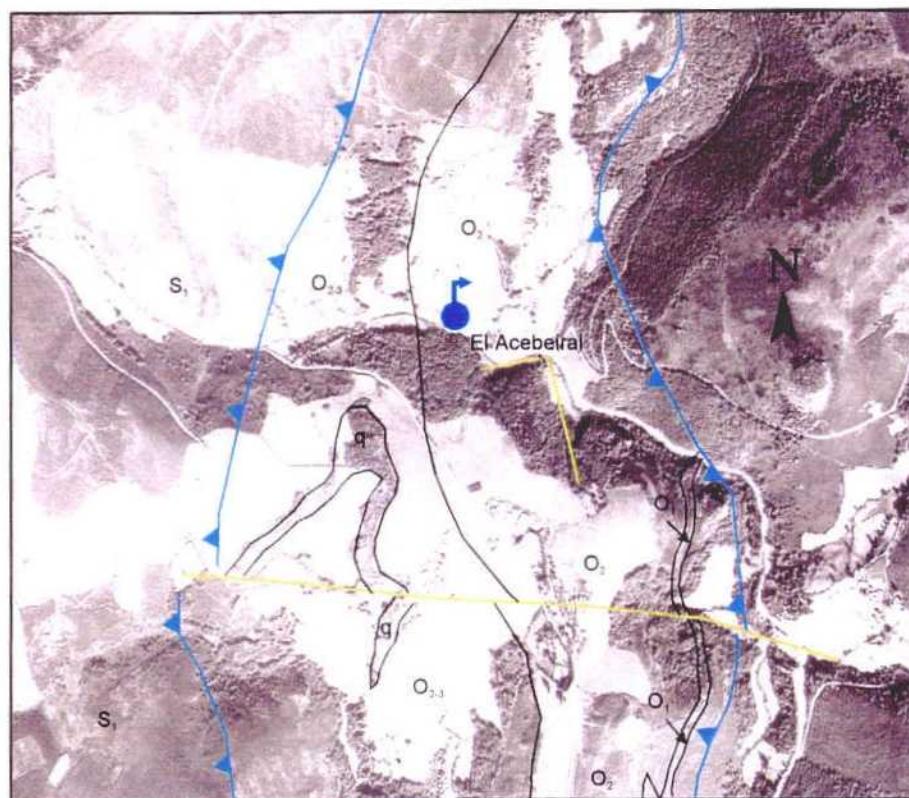
FOTOGRAFÍA AÉREA (1.994) E= 1:18.000

Este manantial constituye un drenaje natural de la formación Pizarras de Luarca. Se trata de un agua muy blanda, sin mineralización, ácida y sin facies predominante. La permeabilidad de estos materiales, secundaria y en general baja, se ha desarrollado por fisuración, según las direcciones preferentes NE-SO, E-O y NO-SE. La salida del agua se asocia a una fractura de dirección hercínica N40. La baja mineralización de estas aguas es consecuencia del poco tiempo de permanencia en el acuífero de las mismas y de la baja solubilidad de los materiales.

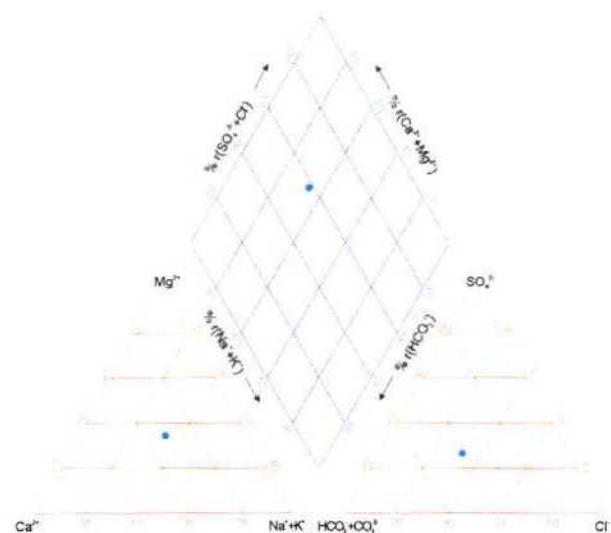
Gráfico de Piper

Representaciones gráficas

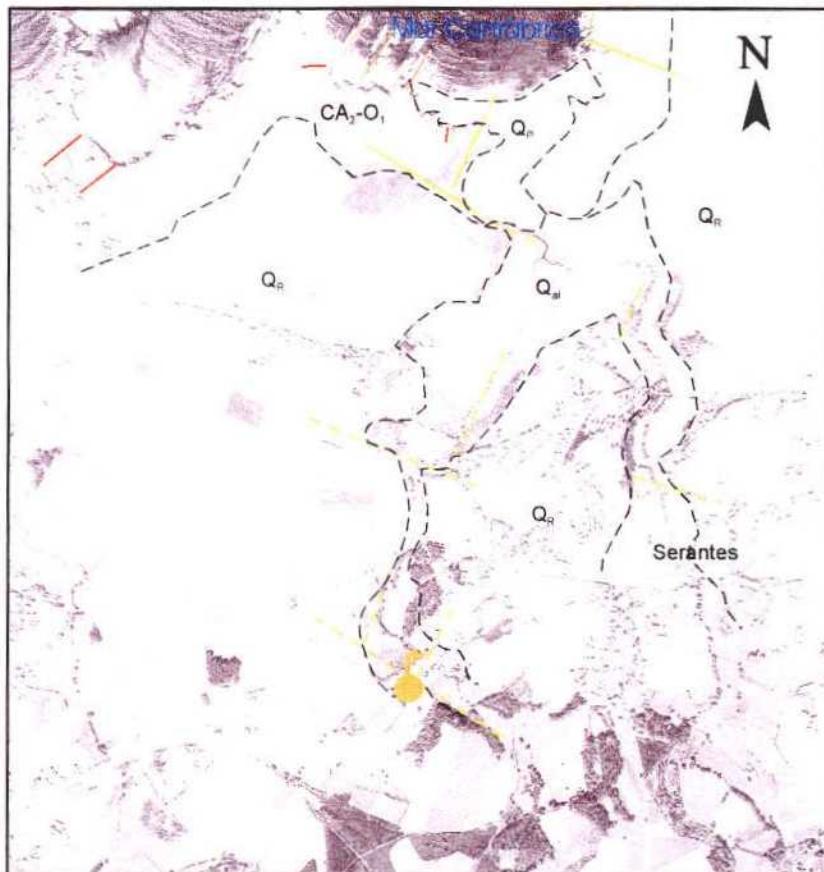
FOTOGRAFÍA AÉREA (1.994) E = 1:18.000

ESQUEMA FOTOGEOLÓGICO

- Diques igneos
- Contacto discordante
- Trazado de las capas
- Red de fracturas
- Fuente (14,6 °C)

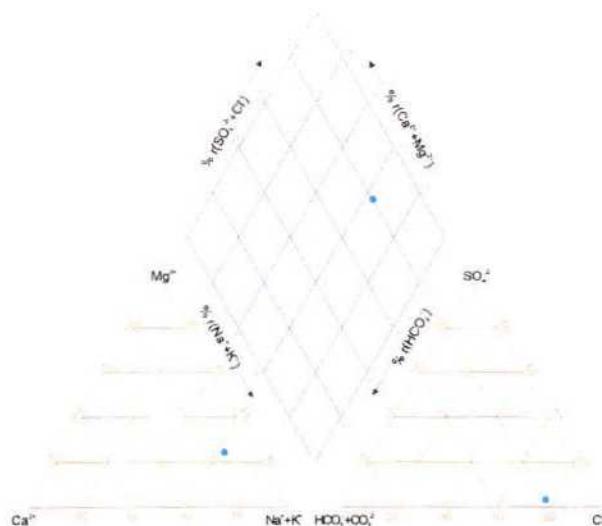
Gráfico de Piper

Representaciones gráficas

Surge en materiales cuaternarios desarrollados sobre la Fm. Serie de los Cabos constituida por una alternancia de pizarras y areniscas (Cámbrico-Ordovícica). El agua es blanda, de mineralización ligera, facies clorurada sódica y pH ácido (5,6). Además presenta concentraciones en hierro y manganeso relativamente elevadas (0,40 mg/L y 0,17 mg/L respectivamente). El agua se almacena y circula en los niveles competentes de dicha formación, con permeabilidad por fracturación, entre los cuales podría existir conexión hidrica a favor de la red de fracturación. Cabe destacar la presencia de diques ácidos en la zona, que podrían tener cierta influencia en el químismo del agua. La surgencia tiene lugar en la intersección de dos fracturas de direcciones SE-NO y SO-NE, siendo estas las direcciones preferentes de la red de fracturación. La elevada concentración en cloruros analizada podría estar relacionada con una concentración mayor de sales en el agua de lluvia dada la proximidad al mar, o con el lavado de los sedimentos cuaternarios de origen marino.

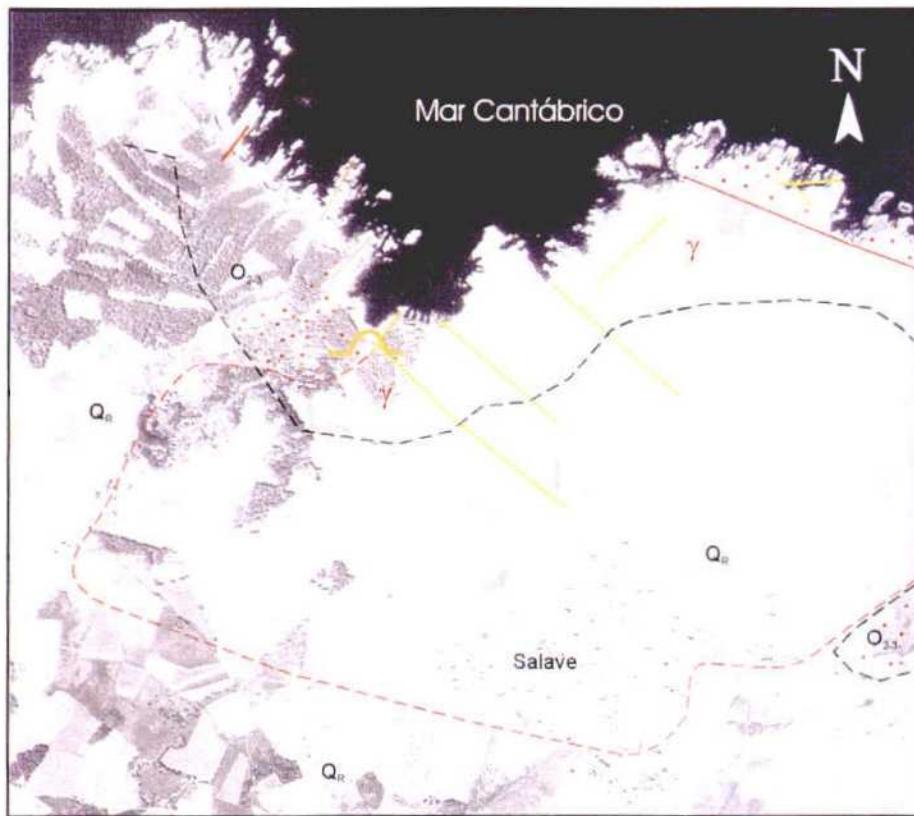
FOTOGRAFÍA AÉREA (1.994) E = 1:18.000

ESQUEMA FOTOGEOLÓGICO

- : Aureola de metamorfismo
- : Diques igneos
- : Contacto mecánico
- : Contacto supuesto
- : Contacto discordante
- : Trazado de las capas
- : Red de fracturas
- : Galería (12,8 °C)

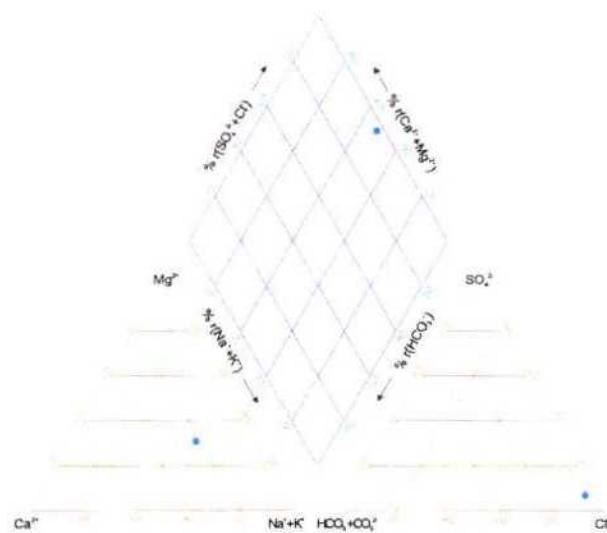
Gráfico de Piper

Representaciones gráficas

Del resultado del análisis químico realizado cabe destacar la presencia en el agua de hierro (0,09 mg/L), manganeso (0,434 mg/L), arsénico (0,019 mg/L), cinc (0,15 mg/L) y aluminio (0,805 mg/L). El agua adquiere este químismo especial al circular a través de la red de fracturación, en parte mineralizada. La elevada concentración en cloruros analizada podría estar relacionada con una concentración mayor de sales en el agua de lluvia dada la proximidad al mar, o con el lavado de los sedimentos cuaternarios de origen marino (depósitos de rasa).

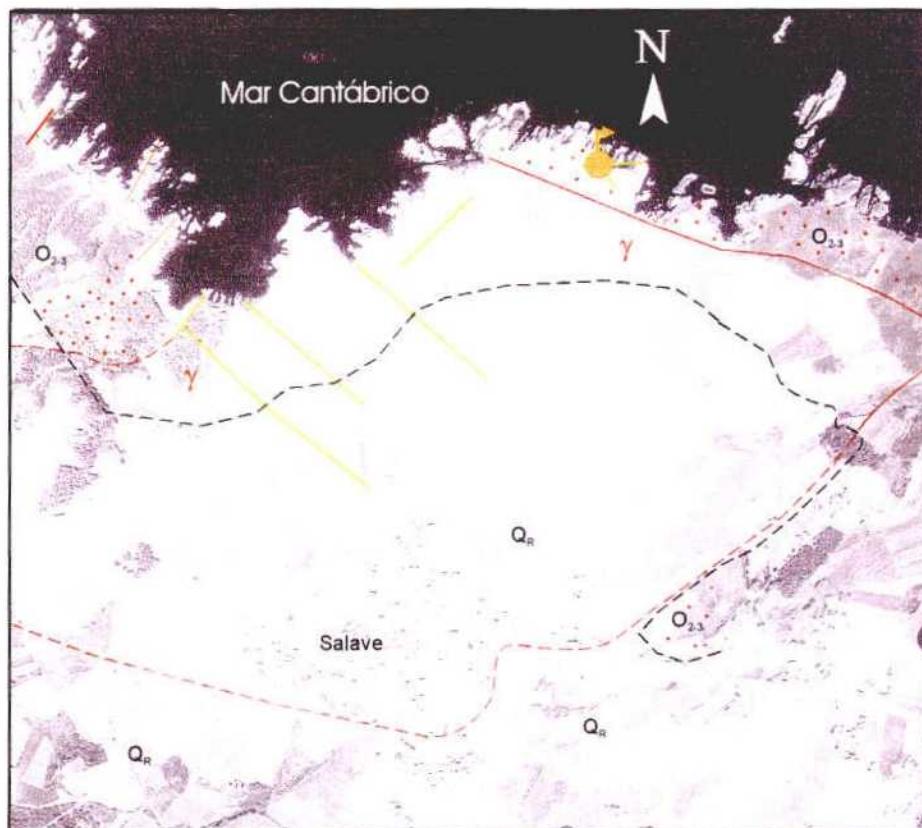
FOTOGRAFÍA AÉREA (1.994) E = 1:18.000

ESQUEMA FOTOGEOLÓGICO

- Q_R: Depósitos de Rasa. Cuaternario
- O_{2,3}: Alternancia de areniscas y pizarras (Fm. Agüeria). Ordovícico
- γ: Rocas ígneas (Granodiorita de Salave).
- [Patterned square]: Aureola de metamorfismo
- : Diques ígneos
- : Contacto mecánico
- - -: Contacto supuesto
- - -: Contacto discordante
- : Trazado de las capas
- : Red de fracturas
- : Fuente (13,9 °C)

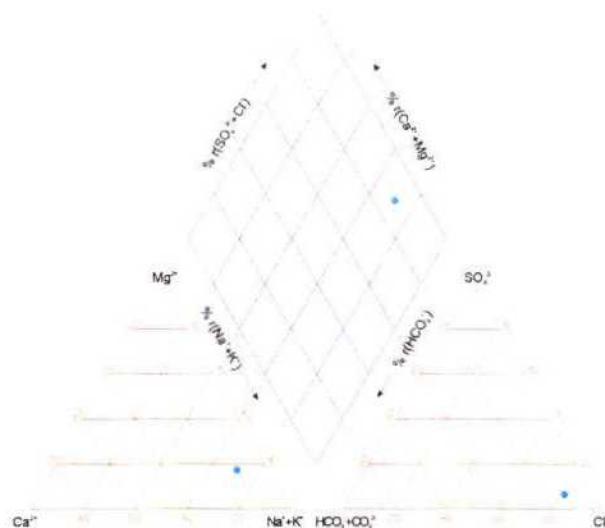
Gráfico de Piper

Representaciones gráficas

Este manantial está situado sobre los materiales ordovícicos (alternancia de pizarra y areniscas) afectados por metamorfismo de contacto desarrollado por la intrusión del granito de Salave. Se trata de un agua blanda, de mineralización notable, facies clorurada sódica y pH muy ácido (4,3); presenta además cierto contenido en hierro (0,124 mg/L). El agua circula y se almacena en la red de fracturación, en parte mineralizada, donde adquiere el carácter ferruginoso. La surgencia está asociada a la intersección de dos fracturas de dirección OSO-ENE y SE-NO. La elevada concentración en cloruros y sodio analizada podría estar relacionada con un mayor contenido en esta sal en el agua de lluvia debido a la proximidad a la costa, o a una contaminación puntual producida por el siguiente fenómeno: al romper el mar sobre el acantilado se forman pequeñas partículas de agua que pueden infiltrarse en el acuífero.

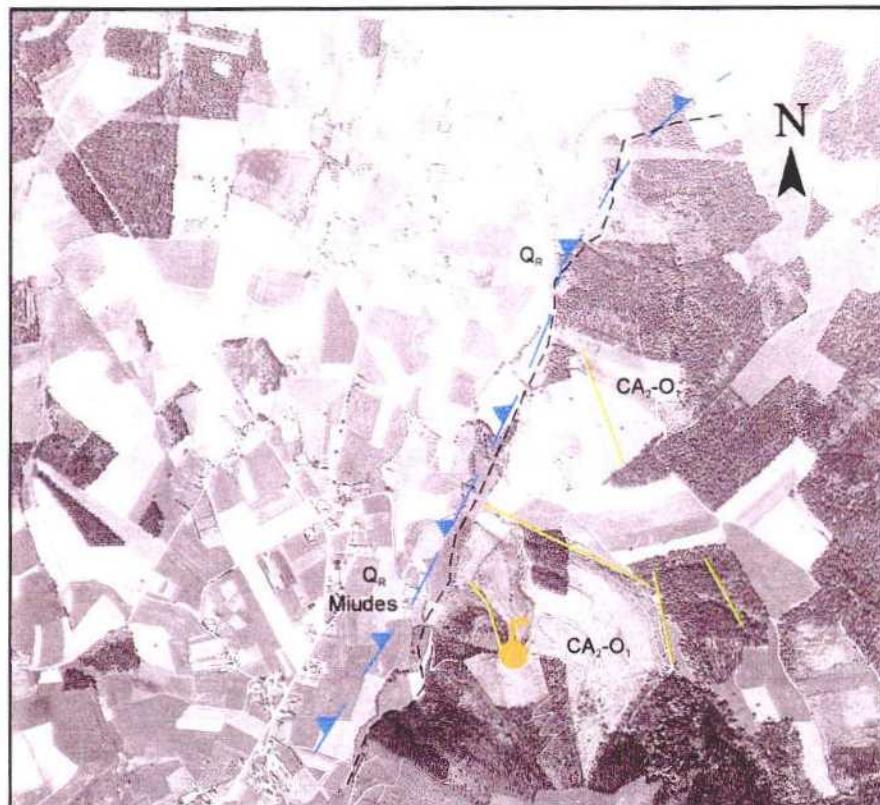
FOTOGRAFÍA AÉREA (1.994) E = 1:18.000

ESQUEMA FOTOGEOLÓGICO

- Q_R: Depósitos de rasa. Cuaternario
- CA₂-O₁: Cuarcitas y pizarras (Serie de los Cabos). Cámbrico-Ordovícico
- - - Contacto discordante
- ▲ Cabalgamiento
- Red de fracturas
- Manantial (13,7 °C)

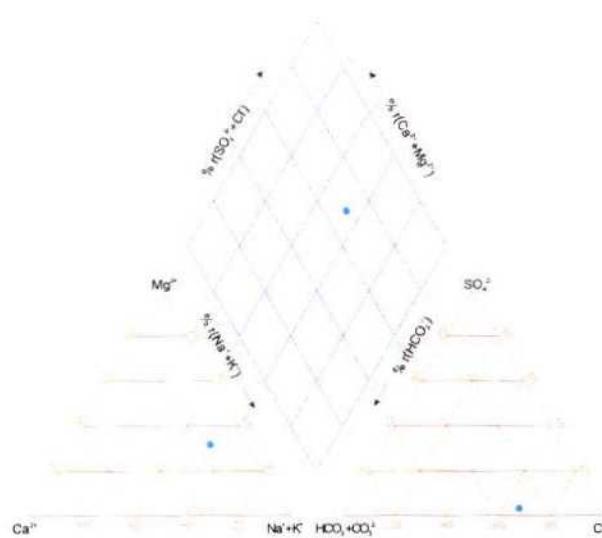
Gráfico de Piper

Representaciones gráficas

Este manantial drena los materiales detríticos de la Fm. Serie de los Cabos constituida por una alternancia de niveles cuarcíticos con lutitas y/o limolitas. El agua es muy blanda, con mineralización muy débil, de facies clorurada sódica y pH ácido (5,7). En el análisis realizado se ha detectado un valor en la concentración de hierro muy elevado (15,63 mg/L), además de valores en la concentración de aluminio y manganeso relativamente elevados (0,355 mg/L y 0,149 mg/L, respectivamente). El agua circula y se almacena en la red de fracturación de direcciones predominantes SSE-NNO y ESE-ONO, estando la salida del agua asociada a una fractura correspondiente a la primera dirección mencionada, probablemente mineralizada, siendo esta mineralización la que aporta al agua los metales señalados. Avala esta hipótesis la presencia de cierto olor a ácido sulfídrico y las coloraciones rojiza (hierro) y blanquecina (azufre) en el precipitado que se forma en la zona de salida del agua.

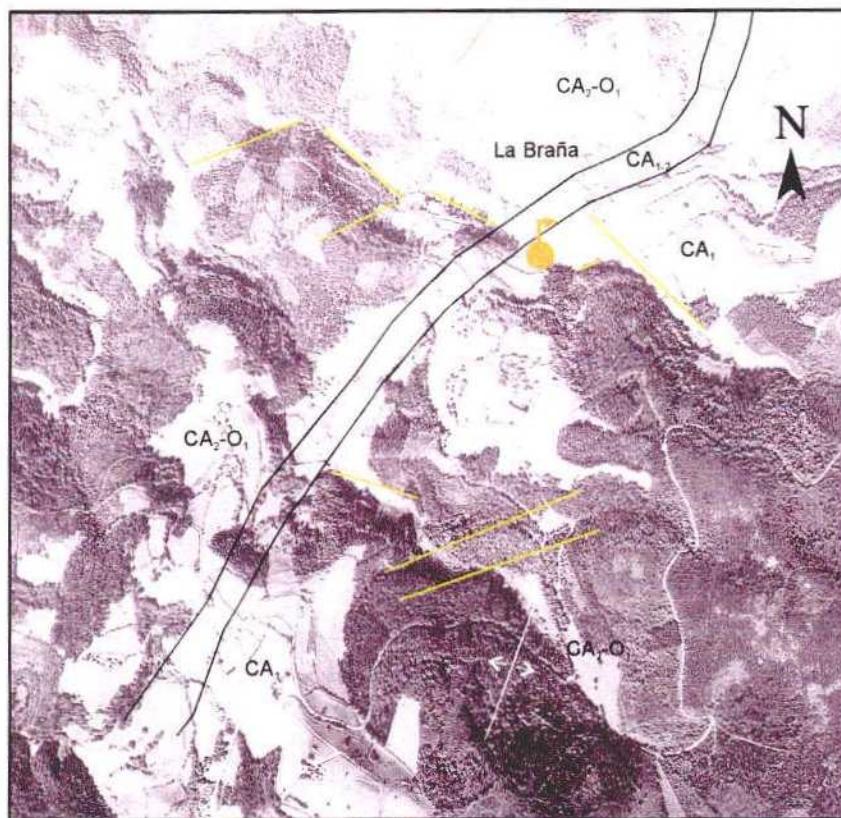
FOTOGRAFÍA AÉREA (1.994) E = 1:18.000

ESQUEMA FOTOGEOLÓGICO

- Contacto normal
- Eje anticlinal
- Red de fracturas
- Dirección y buzamiento de las capas
- Fuentel (12,3 °C)

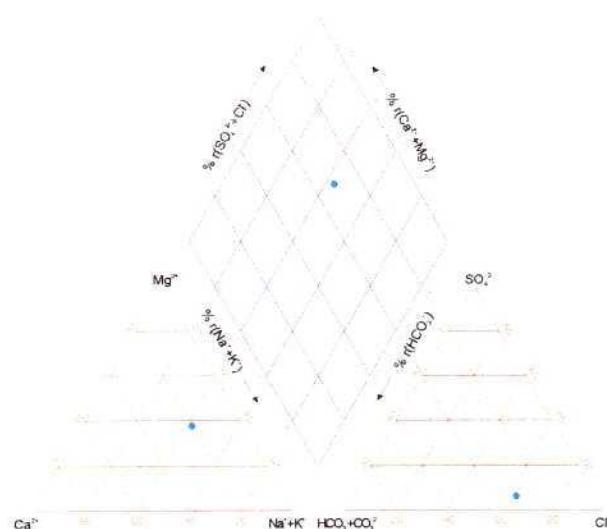
Gráfico de Piper

Representaciones gráficas

Este manantial está situado sobre los materiales de la Fm. Cándana (areniscas feldespáticas), en las proximidades del contacto con la Fm. Caliza de Vegadeo. Se trata de un agua muy blanda, sin facies predominante, con mineralización muy débil y pH ácido. El agua circula y se almacena en la red de fracturación de direcciones predominantes ENE-OSO y SSE-NNO. La dirección de salida del agua coincide con la dirección de la estratificación (dirección hercínica general): N20. El bajo contenido iónico del agua (y por lo tanto baja conductividad) indica que el tiempo de residencia del agua en el acuífero es corto y/o que se trata de materiales de baja solubilidad, lo que podría indicar que la circulación se produce, principalmente, en los niveles arenosos de la Fm. Cándana, corroborado además por el bajo contenido en bicarbonatos detectado en el agua (20 mg/L).

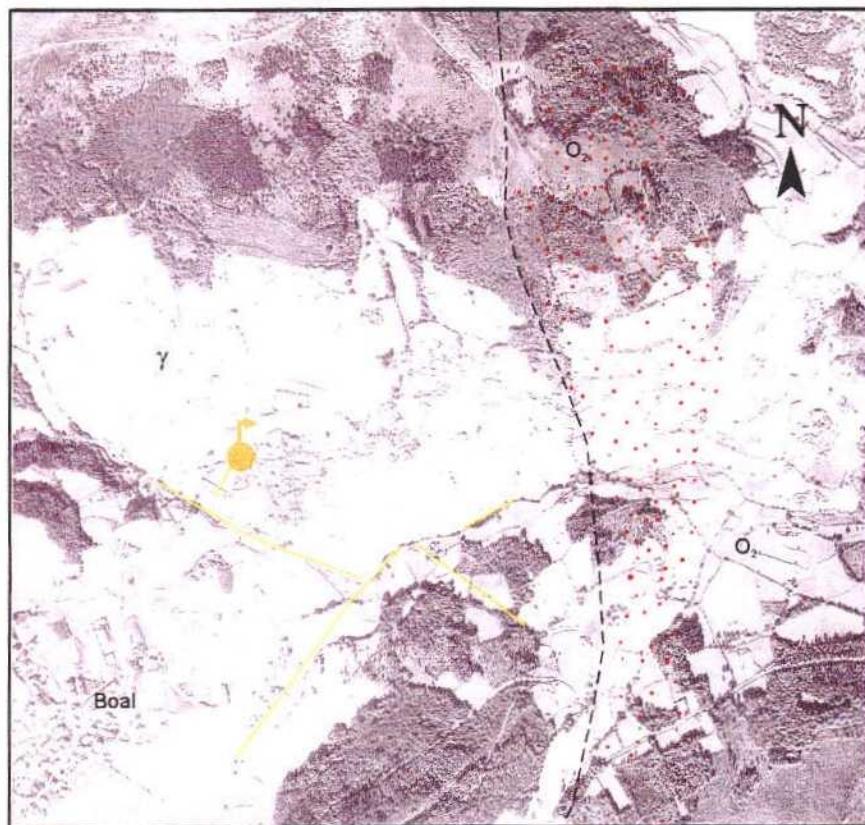
FOTOGRAFÍA AÉREA (1.994) E = 1:18.000

ESQUEMA FOTOGEOLÓGICO

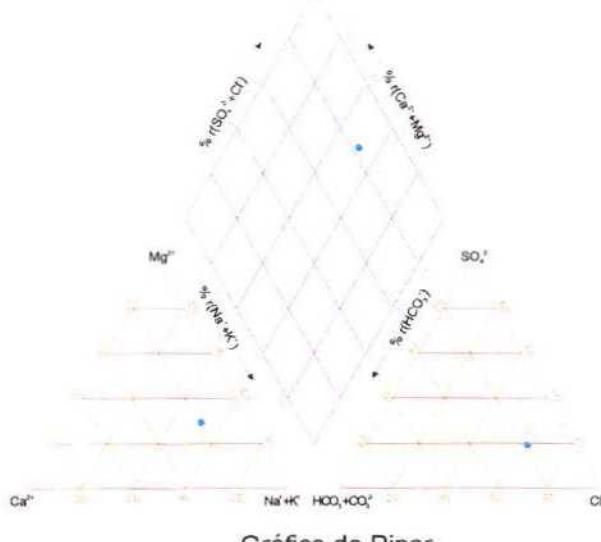
Gráfico de Piper

Representaciones gráficas

Este manantial es un drenaje natural del Granito de Boal; este granito de 2 micas presenta un grado de fisuración importante. El agua es de mineralización muy débil, muy blanda, de pH algo ácido y facies clorurada sódico-magnésica. Circula y se almacena en la red de fracturación con direcciones predominantes: ESE-ONO y NNE-SSO, coincidiendo esta última con la dirección de salida del agua.

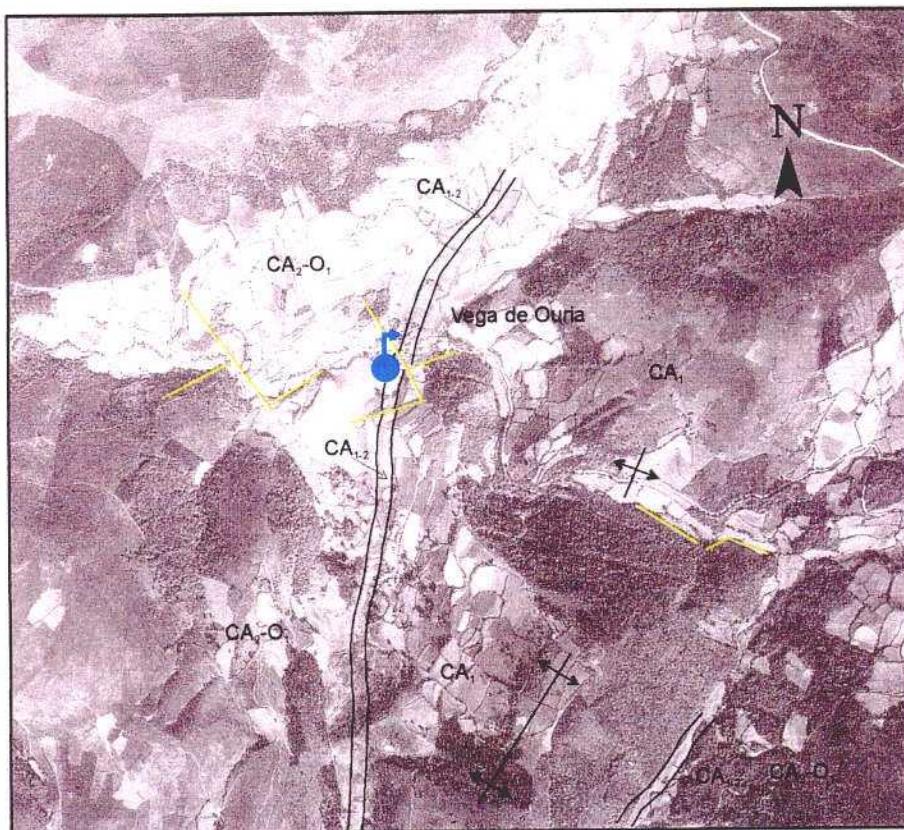
ESQUEMA FOTOGEOLÓGICO

- CA₂-O₁: Cuarcitas y pizarras (Serie de los Cabos). Cámbrico-Ordovícico
CA_{1,2}: Calizas y dolomías (Fm. Vegadeo). Cámbrico
CA₁: Areniscas feldespáticas (Fm. Cándana). Cámbrico
- Contacto normal
↔ Eje antinclinal
— Red de fracturas
● Fuente (11,7 °C)

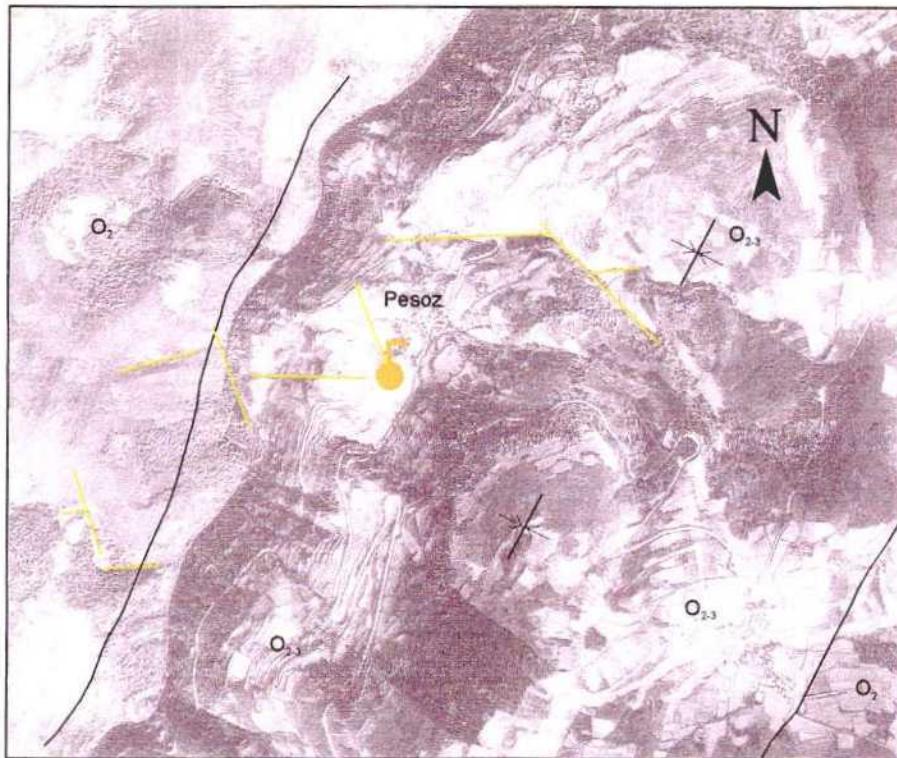
ESQUEMA FOTOGEOLÓGICO

- Contacto normal
- Eje sinclinal
- Red de fracturas
- Fuente (12,6 °C)

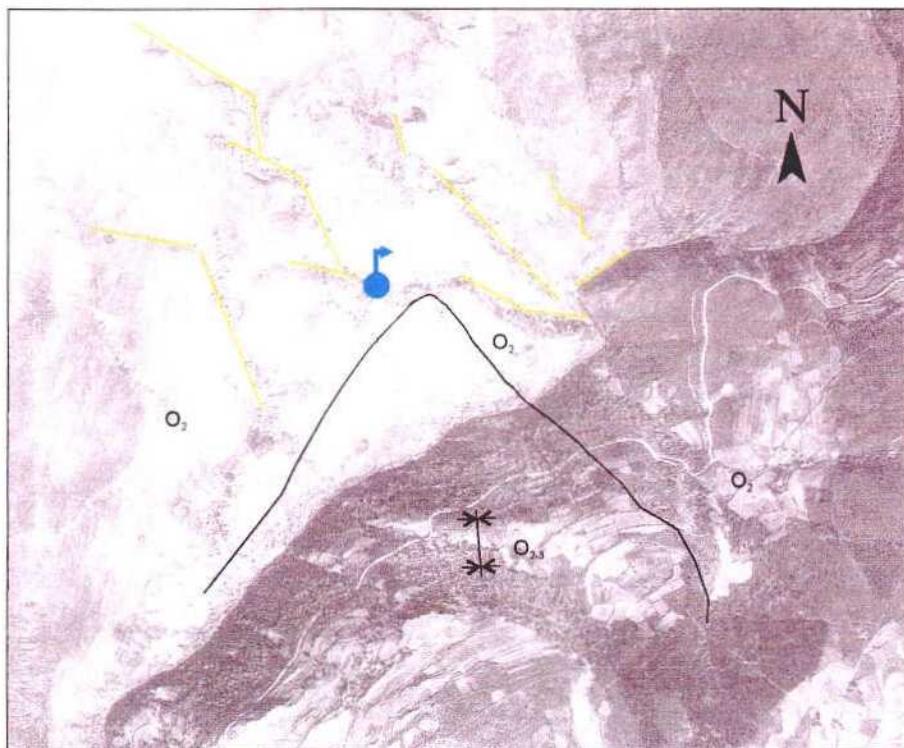
ESQUEMA FOTOGEOLÓGICO

- O_{2,3} : Areniscas y pizarras (Fm. Serie de los Cabos). Ordovícico
- O₂ : Pizarras silíceas negras (Fm. Pizarras de Luarca). Ordovícico
- Contacto normal
- Red de fracturas
- Eje sinclinal
- Fuente (11,2 °C)

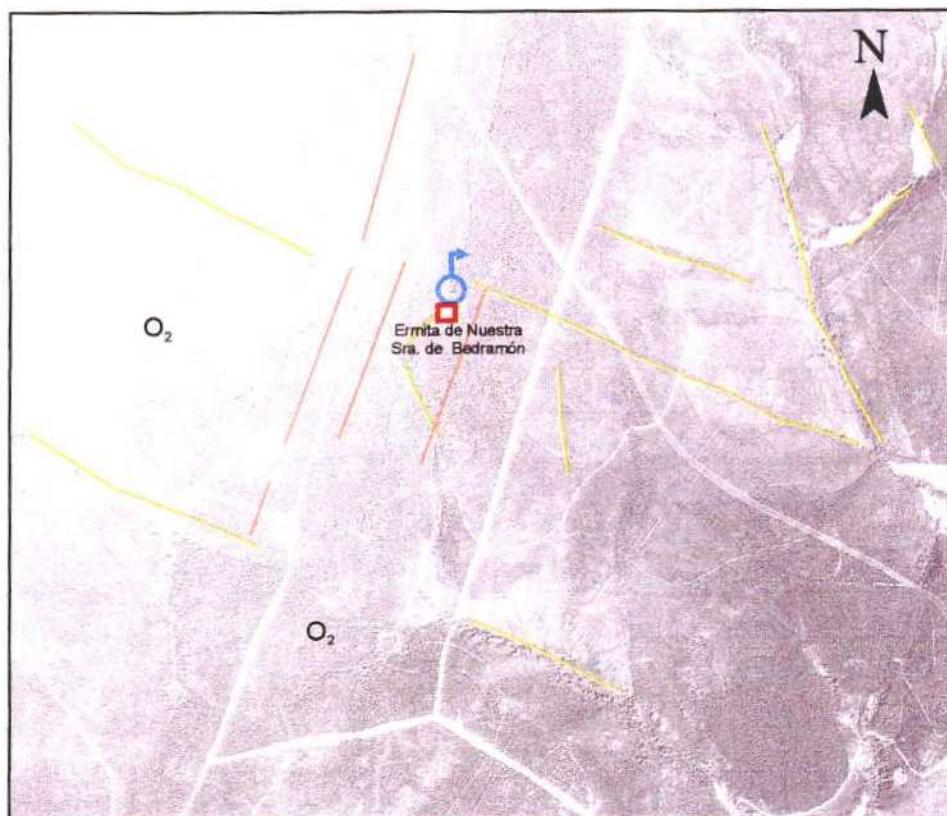
ESQUEMA FOTOGEOLÓGICO

FOTOGRAFÍA AÉREA (1.970) E≈1:18.000

— Yellow line: Red de fracturas

Este manantial drena materiales de la Fm. Pizarras de Luarca. La permeabilidad, baja, es debida fundamentalmente a procesos de fisuración. Se trata de aguas muy blandas, con baja conductividad (22 µS/cm) y pH ácido. La red de fracturación, a través de la cual circula y se almacena el agua, presenta direcciones predominantes o preferentes: N-S; ESE-ONO y SE-NO, siendo la dirección de salida del agua N10.

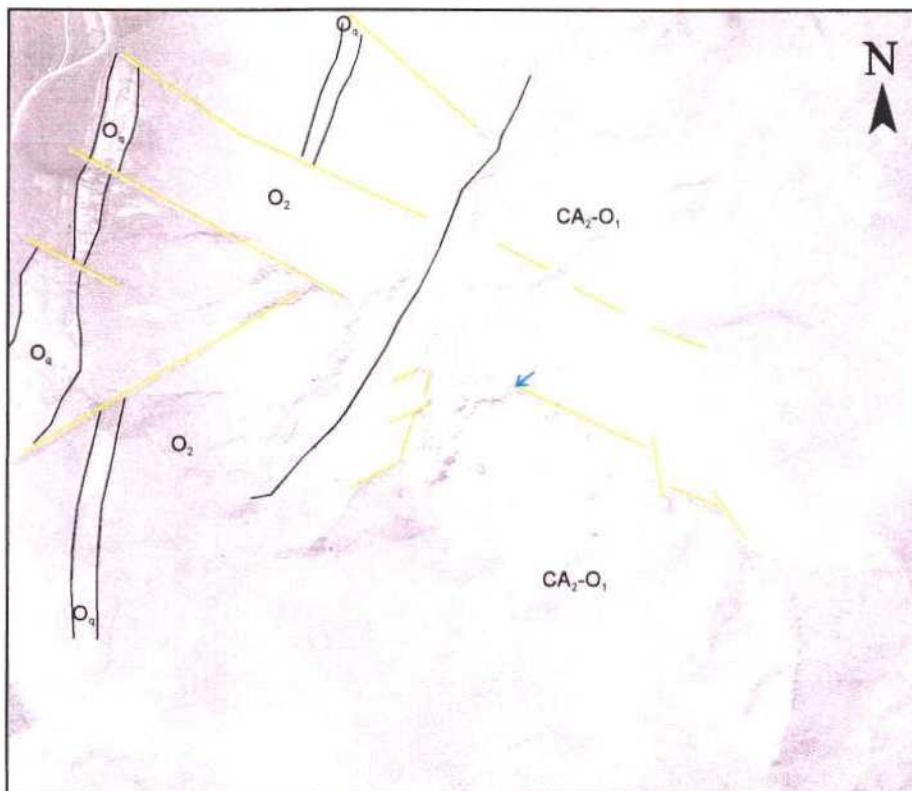
ESQUEMA FOTOGEOLÓGICO

FOTOGRAFÍA AÉREA (1.970) E ≈1:18.000

— Red de fracturas

Se trata de varias surgencias dispersas que dan lugar a un arroyo (Río Cueto), que a su vez confluye con otro arroyo para formar el Río del Oro. La baja conductividad, el pH ácido junto con la ausencia de facies predominante y la presencia de hierro y cinc, llevan a considerar que constituye el drenaje de los materiales de la Fm. Serie de los Cabos, constituida por pizarras y cuarcitas, en los que el agua circula, preferentemente, a favor de la red de fracturación de direcciones predominantes: ESE-NNO, NE-SO, N-S y NNO-SSE.

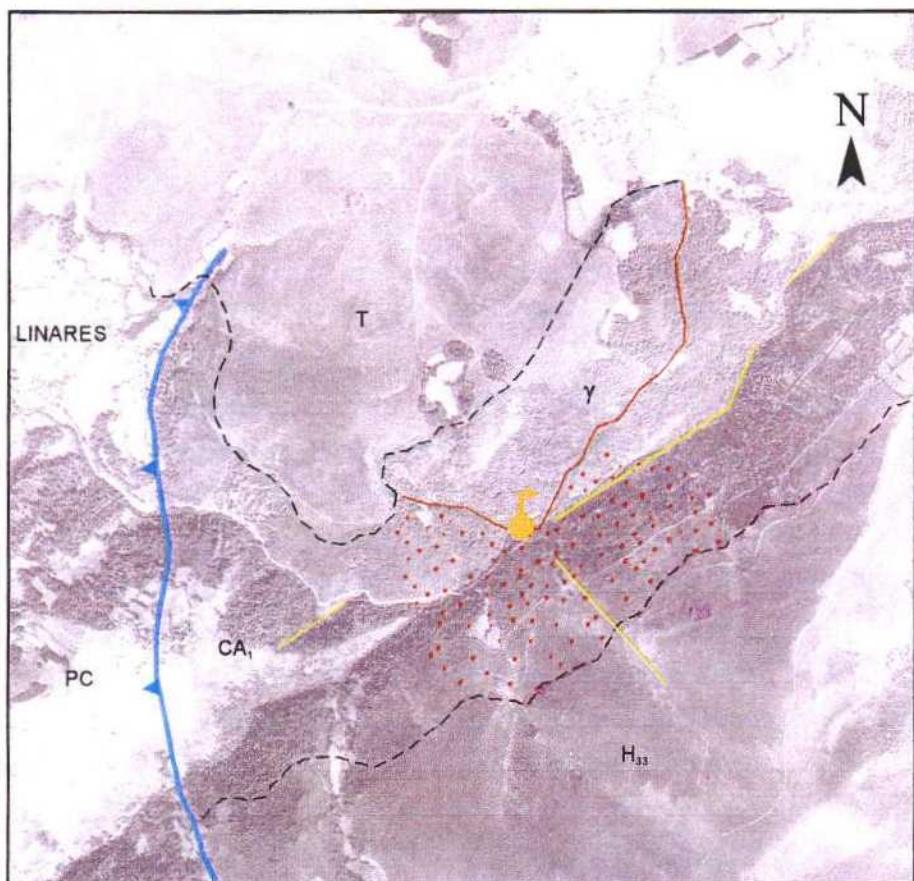
ESQUEMA FOTOGEOLÓGICO

FOTOGRAFÍA AÉREA (1.970) E ≈1:18.000

— Red de fracturas

El agua surge en el contacto de los materiales plutónicos (Granito de Linares) con la Fm. Cándana, constituida por arenas feldespáticas, si bien, por efecto del metamorfismo de contacto presentan un aspecto cuarcítico. Se trata de aguas muy blandas, de facies bicarbonatada-clorurada sódica, de mineralización notable y pH bastante básico. Se detecta, además cierto olor a sulfídrico. Este manantial drena el batolito granítico y la Fm. Cándana que presentan un grado de fracturación muy elevado. Esta red de fracturación, a través de la cual circula y se almacena el agua, tiene direcciones predominantes NE-SO, NNE-SSO y NO-SE, constituyendo esta última la dirección de salida del agua. En ocasiones estas fracturas se encuentran llenadas de rocas filonianas, que son probablemente las que confieren al agua el carácter sulfuroso.

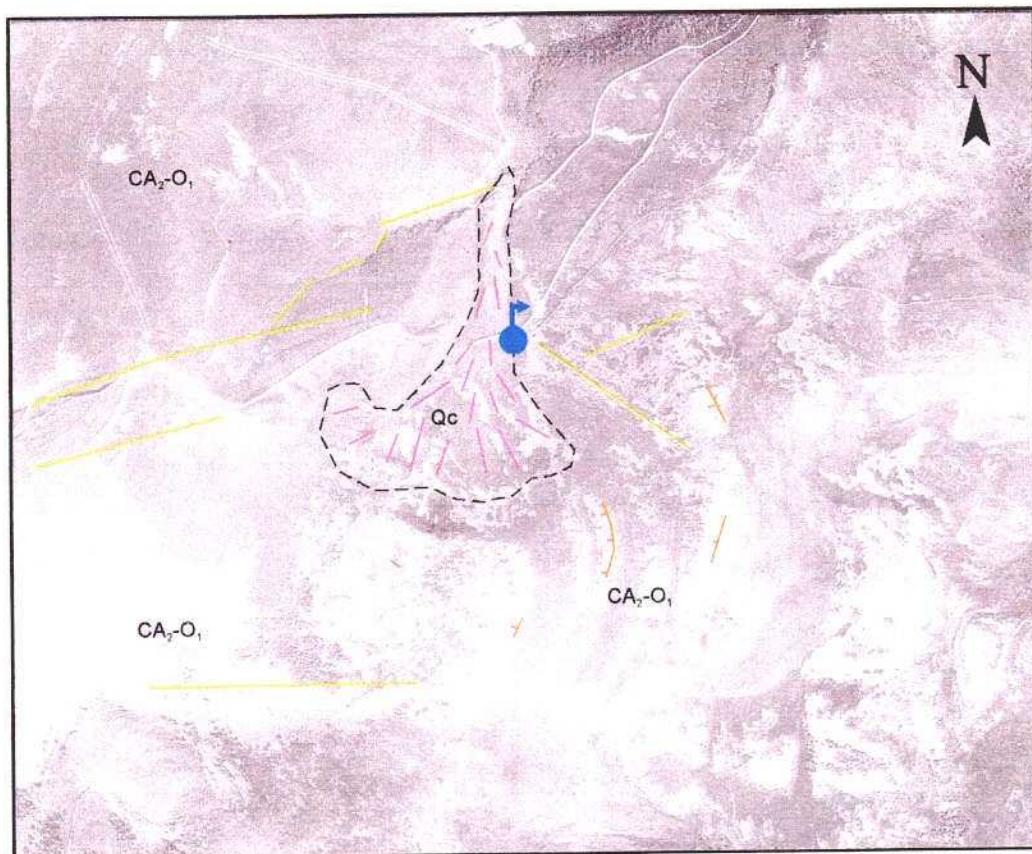
ESQUEMA FOTOGEOLÓGICO

FOTOGRAFÍA AÉREA (1.970) E ≈1:18.000

- Qc: Coluviones. Cuaternario
CA₂-O₁: Cuarcitas y pizarras (Serie de los Cabos). Cámbrico-Ordovícico
- - - Contacto discordante
 - — Red de fracturas
 - / Dirección y buzamiento de las capas
 - Fuente (8,3 °C)

Esta surgencia se localiza en la base de un coluvión desarrollado sobre la Fm. Serie de los Cabos. Se trata de aguas muy blandas, sin facies predominante, de baja conductividad (29 µS/cm) y pH ligeramente ácido. El agua circula y se almacena en la red de fracturación, con direcciones predominantes aproximadas E-O, NE-SO y SE-NO; el drenaje se produce a través de la zona coluvionada, siendo la dirección de salida del agua N120.

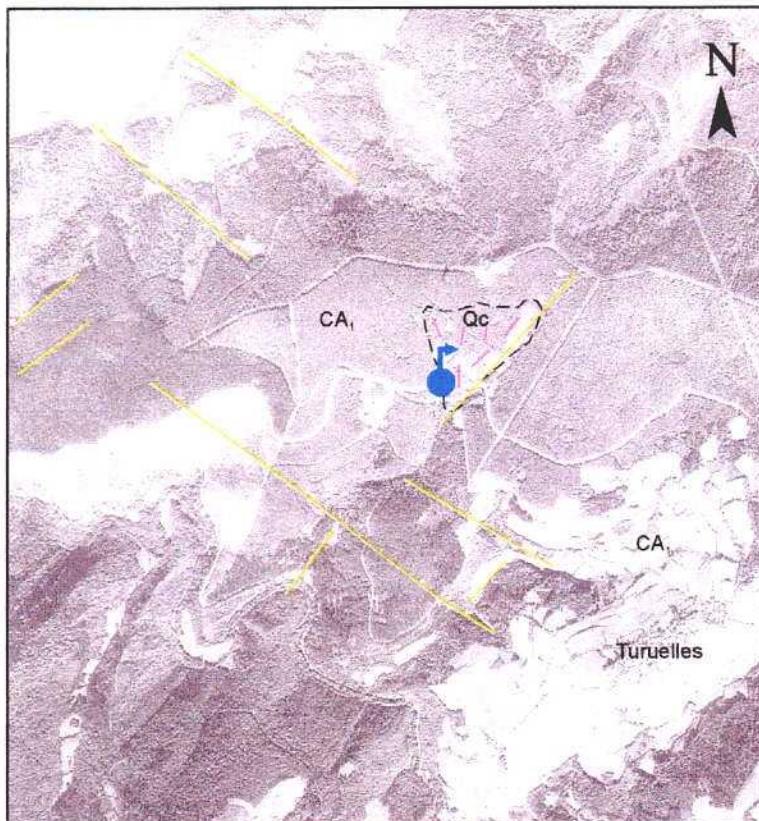
ESQUEMA FOTOGEOLÓGICO

FOTOGRAFÍA AÉREA (1.970) E≈1:18.000

- Qc: Coluviones. Cuaternario
CA₁: Areniscas feldespáticas (Fm. Cándana). Cámbrico
- - - - Contacto discordante
--- Red de fracturas
● Manantial (10,6 °C)

Este manantial drena la Fm. Cándana, constituida, principalmente, por arenas feldespáticas. La permeabilidad que, en rasgos generales, puede considerarse baja, presenta un control estratigráfico y estructural, siendo las direcciones predominantes de circulación del agua: NNE-SSO y ONO-ESE. El agua tiene un pH ácido, facies clorurada magnésico-sódica, conductividad muy baja y dureza clasificada como muy blanda. Surge en una zona coluvionada, y se considera que este coluvión está alimentado por las aguas procedentes de la Fm. Cándana. La influencia de la infiltración directa del agua de lluvia debe ser muy escasa, tanto en lo que se refiere al caudal como en cuanto al químismo debido al poco tiempo de permanencia en el mismo.
