ESTUDIO DEL POTENCIAL DE AGUAS MINERALES Y TERMALES DEL PRINCIPADO DE ASTURIAS (1^a fase)

TOMO 2

**GOBIERNO DEL
PRINCIPADO DE ASTURIAS**
**CONSEJERIA DE INDUSTRIA,
COMERCIO Y TURISMO**
DIRECCION GENERAL DE INDUSTRIA Y MINERIA

ESTUDIO DEL POTENCIAL DE AGUAS MINERALES Y TERMALES DEL PRINCIPADO DE ASTURIAS (1ª FASE)

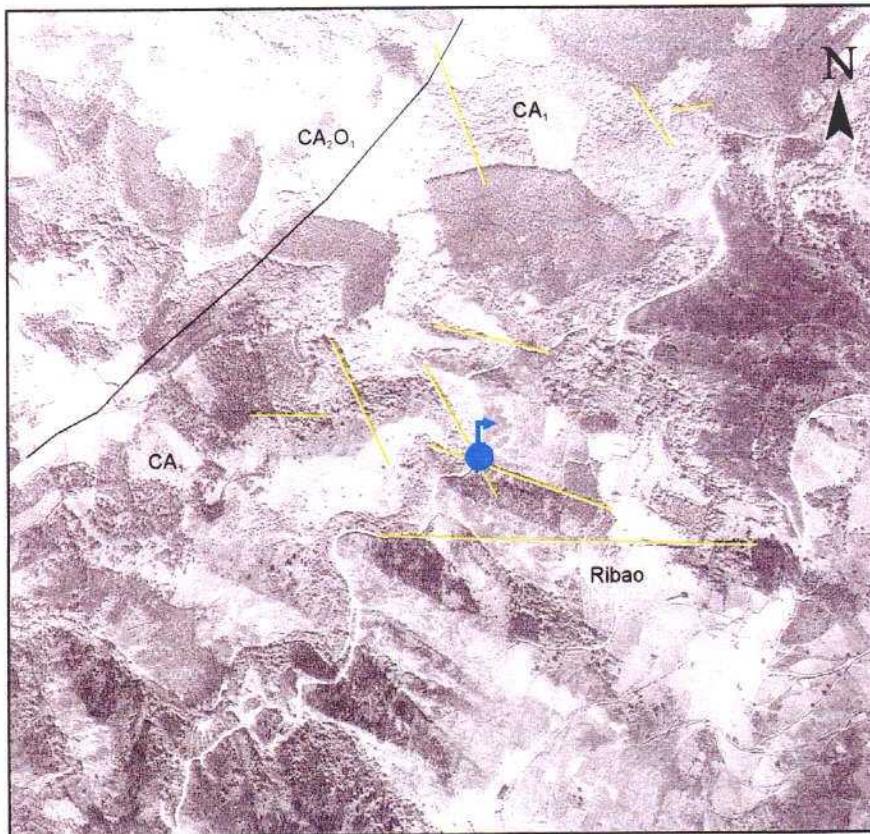
ESQUEMA FOTOGEOLÓGICO

FOTOGRAFÍA AÉREA (1.994) E=1:18.000

— Red de fracturas

El agua surge en los materiales areniscosos de la Fm. Cándana. Se trata de un agua muy blanda, sin mineralización, con pH próximo a 7 y facies bicarbonatada-clorurada sódico-cálcica. Se detecta además presencia de cinc. La permeabilidad de los materiales, en general baja, presenta un control estructural principalmente (y estratigráfico en menor medida), habiéndose desarrollado preferentemente a favor de las direcciones: NNE-SSO (estratificación) ONO-ESE y NNO-SSE (fracturación), coincidiendo esta última con la dirección de salida del agua N160. La presencia en el agua de bicarbonatos y un pH neutro indican la existencia de niveles carbonatados en el entorno.

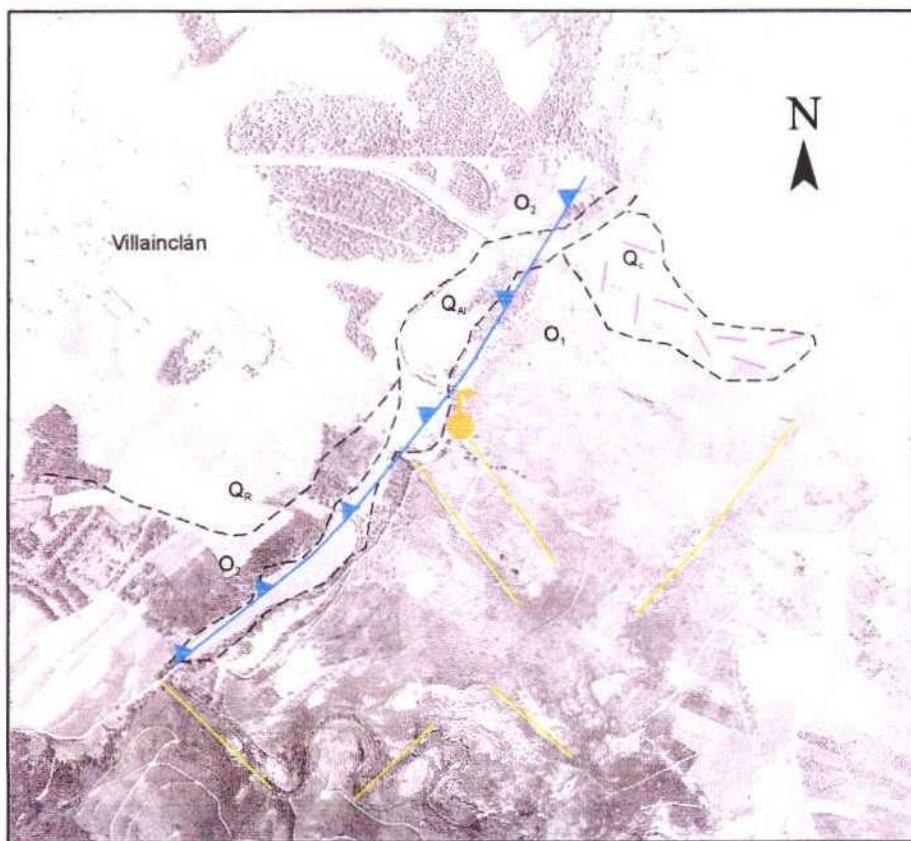
ESQUEMA FOTOGEOLÓGICO

FOTOGRAFÍA AÉREA (1.994)=1:18.000

- Q_c : Coluviones. Cuaternario
- Q_a : Depósitos aluviales. Cuaternario
- Q_R : Depósitos de Rasa. Cuaternario
- O_2 : Pizarras siliceas negras (Fm. Pizarras de Luarca). Ordovícico
- O_1 : Cuarcitas. Ordovícico
- - - Contacto discordante
- ▲ Cabalgamiento
- Red de fracturas
- Fuente (13,6 °C)

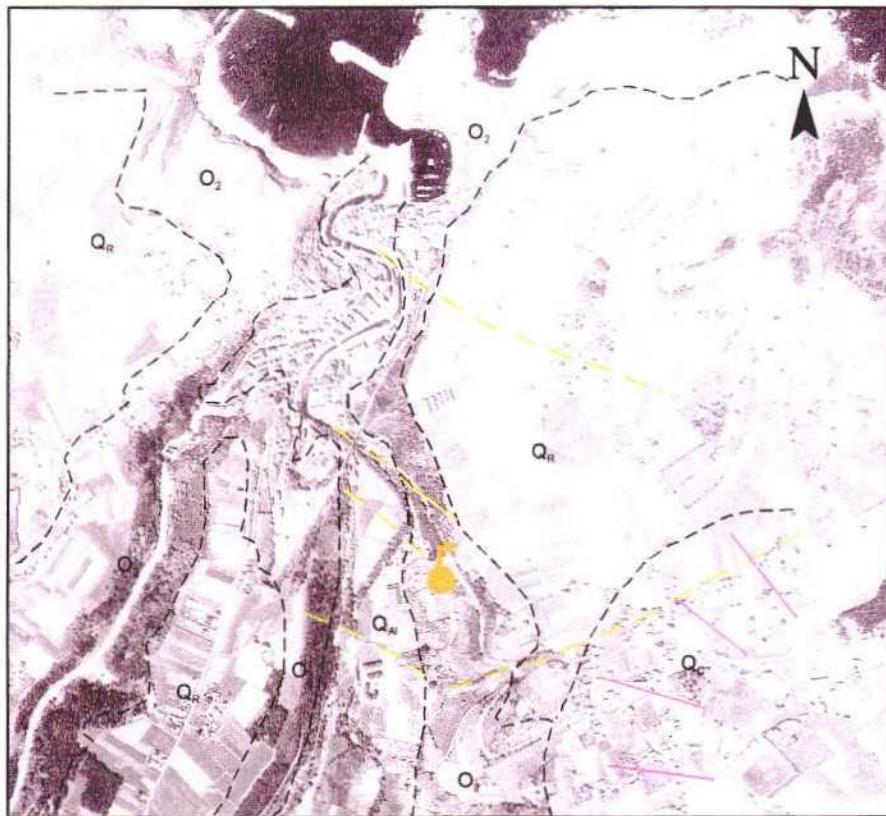
ESQUEMA FOTOGEOLÓGICO

FOTOGRAFÍA AÉREA (1.994) E=1:18.000

- Q_C : Coluviones. Cuaternario
- Q_A : Depósitos aluviales. Cuaternario
- Q_R: Depósitos de Rasa. Cuaternario
- O₂ : Pizarras siliceas negras (Fm. Pizarras de Luarca). Ordovícico
- - - Contacto discordante
- — — Red de fracturas
- Fuente (13,7 °C)

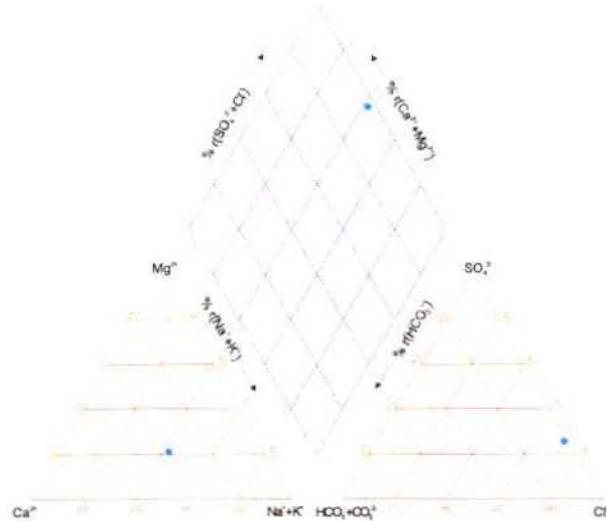
Gráfico de Piper

Este manantial corresponde a un drenaje natural de la formación Pizarras de Luarca. Estos materiales presentan una permeabilidad secundaria por fisuración y fracturación, en general baja. El agua es clorurada-sulfatada cálcico-sódica, de mineralización ligera, pH ácido y se detectan trazas de cinc. Se considera que el agua circula y se almacena en la red de fracturación de direcciones predominantes NNE-SSO y ONO-ESE; esta última coincide con la dirección de salida del agua (N120). El químismo del agua denota cierta influencia relacionada con la proximidad al mar o al lavado de materiales de rasa (de origen marino).

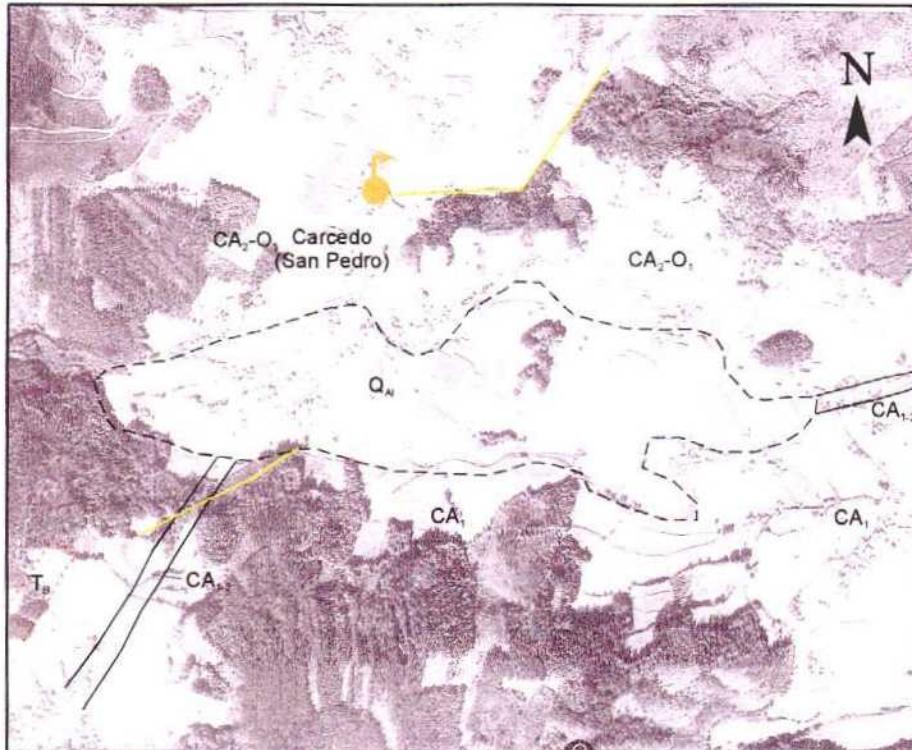
ESQUEMA FOTOGEOLÓGICO

FOTOGRAFÍA AÉREA (1.994) E=1:18.000

- Q_{A1}: Depósitos aluviales. Cuaternario
CA₂-O₁: Cuarcitas y pizarras (Serie de los Cabos). Cámbrico-Ordovícico
CA_{1,2}: Calizas y dolomías (Fm. Calizas de Vegadeo). Cámbrico
CA₁: Areniscas feldespáticas (Fm. Cándana). Cámbrico
T_B: Tobas basálticas
- Contacto discordante
 - Contacto normal
 - Contacto supuesto
 - Red de fracturas
 - Fuente (12,8 °C)

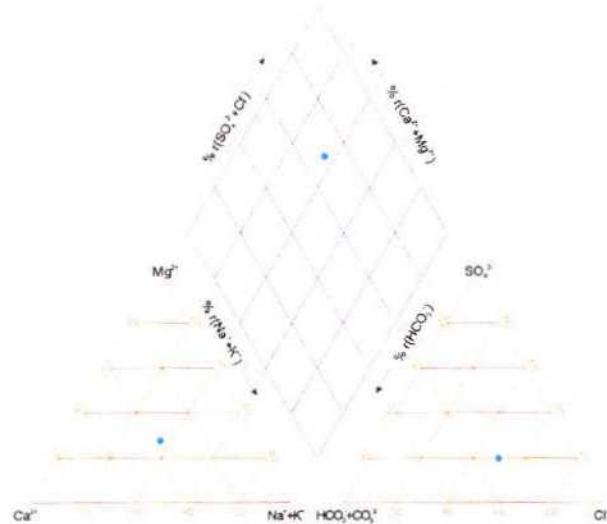
Gráfico de Piper

La surgencia tiene lugar en la Fm. Serie de los Cabos (pizarras y areniscas). El agua es blanda, presenta un pH ligeramente ácido, mineralización muy débil y la facies es bicarbonatada-clorurada cálcico-magnésica-sódica. Se detecta, además, presencia de hierro y manganeso. Como consecuencia del gran desarrollo de suelo, es difícil determinar la litología de los materiales presentes, si bien, teniendo en cuenta además los resultados de los análisis químicos, se considera que el agua circula y se almacena en la red de fracturación que presenta direcciones predominantes ENE-OSO, NNE-SSO y próximas a N-S, coincidiendo esta última con la dirección de salida del agua (N170). Esta red afecta tanto a los materiales de la Serie de los Cabos como a los de la Fm. Calizas de Vegadeo y a los diques basálticos presentes, por consiguiente el químismo del agua podría estar influenciado además por estas litologías.

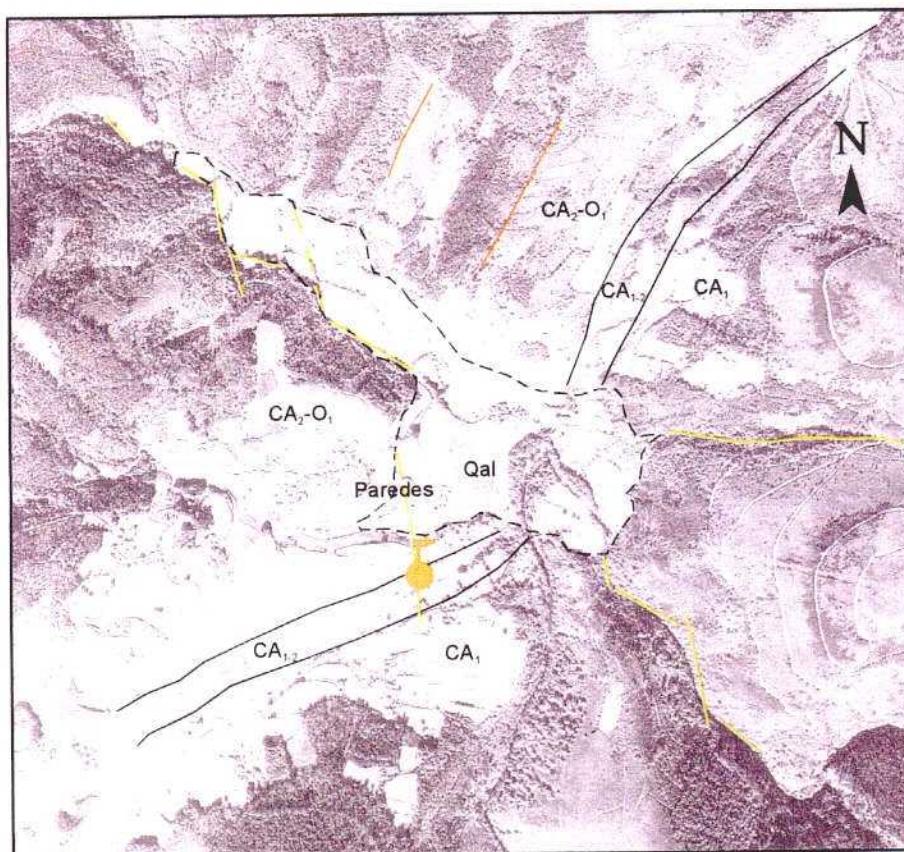
ESQUEMA GEOLÓGICO SOBRE FOTOGRAFÍA AÉREA (1.970) E≈1:18.000

- Contacto normal
- - - Contacto discordante
- Red de fracturas
- Fuente (13 °C)

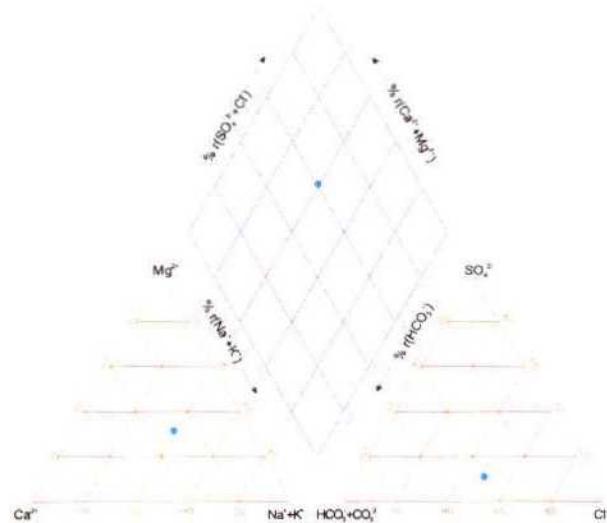
Gráfico de Piper

El agua surge a techo de la Fm. Calizas de Vegadeo. Se trata de aguas con un cierto carácter ferruginoso, poco mineralizadas, con un pH próximo a 7, en las que, además, el valor de la relación rMg/rCa es próximo a 1. La red de fracturación, a favor de la cual circula y se almacena el agua, drenando los materiales calcáreo-dolomíticos de esta formación y los materiales detríticos de la Fm. Areniscas de la Herrería, presenta direcciones predominantes: NNE-SSO, ESE-ONO, y próximas a E-W. La salida del agua se produce según la dirección SSE-NNO.

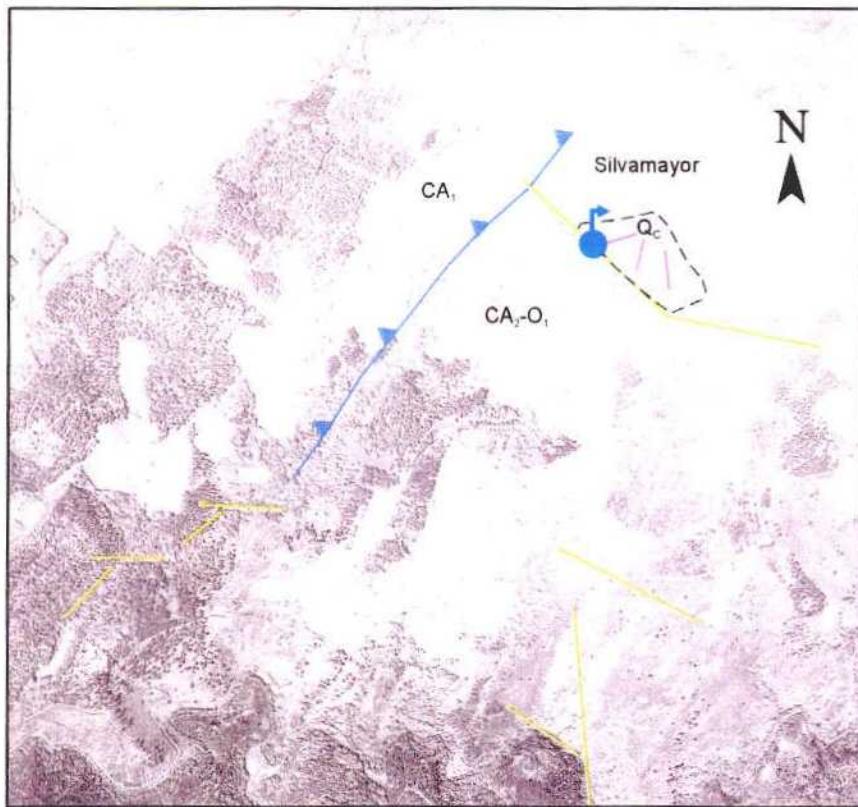
ESQUEMA FOTOGEOLÓGICO

FOTOGRAFÍA AÉREA (1.994) E=1:18.000

- Q_c : Coluviones. Cuaternario
- CA₂-O₁: Cuarcitas y pizarras (Serie de los Cabos). Cámbrico-Ordovícico
- CA₁: Areniscas feldespáticas (Fm. Cándana). Cámbrico
- Cabalgamiento
- Red de fracturas
- Fuente (11,3 °C)

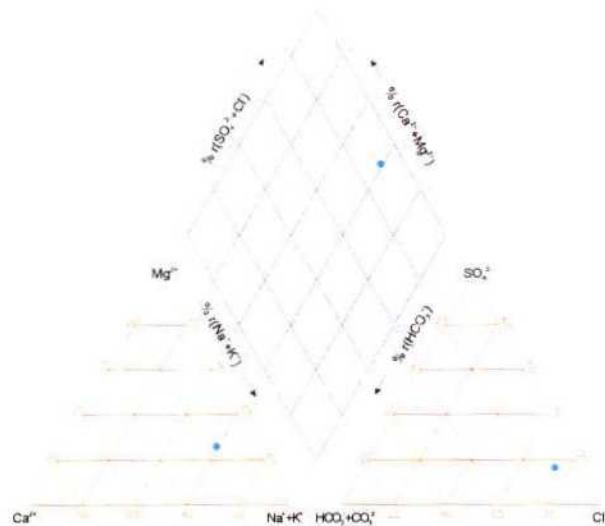
Gráfico de Piper

El agua nace en la base de un potente depósito coluvionar. Presenta una conductividad muy baja (45 µS/cm), pH ácido (4,7), facies clorurada sódica y dureza muy blanda. El coluvión presenta una permeabilidad baja y el agua que se drena a través de él procede de los materiales infrayacentes (Fm. Serie de los Cabos) y circunstancialmente, de infiltración del agua de lluvia en el propio coluvión. La Serie de los Cabos presentan baja permeabilidad desarrollada por fracturación con direcciones predominantes NNO-SSE, NNE-SSO y ESE-ONO. El agua surge de manera dispersa en un plano prácticamente horizontal de dirección N30.

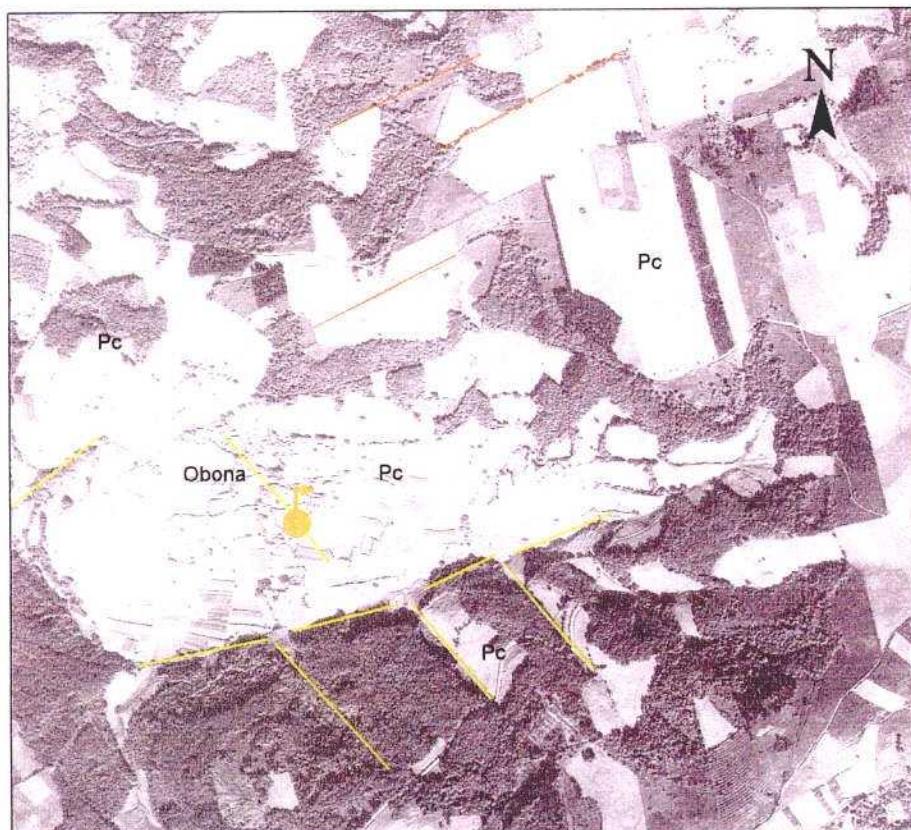
ESQUEMA FOTOGEOLÓGICO

FOTOGRAFÍA AÉREA (1.970) E ≈1:18.000

— Red de fracturas

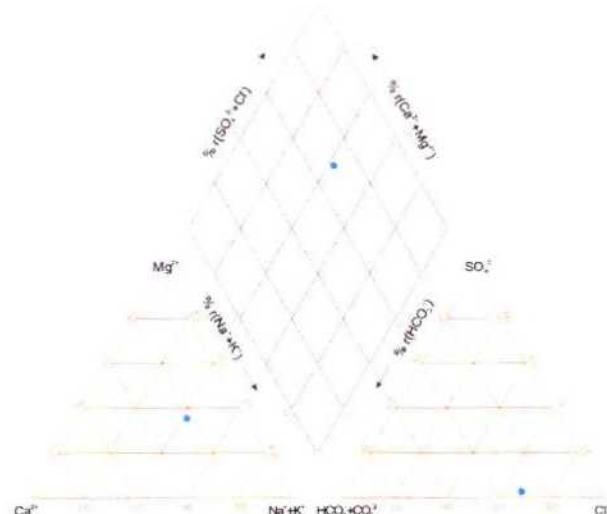
Gráfico de Piper

Esta surgencia constituye un drenaje natural de los materiales precámbricos constituidos por areniscas y pizarras. El agua presenta una facies bicarbonatada-clorurada magnésico-sódica, mineralización muy débil y dureza blanda, así como trazas de hierro y cinc. La red de fracturación, por donde circula y se almacena el agua, presenta direcciones predominantes ENE-OSO (dirección hercínica) y NO-SE (posthercínica) a favor de la cual surge esta fuente.

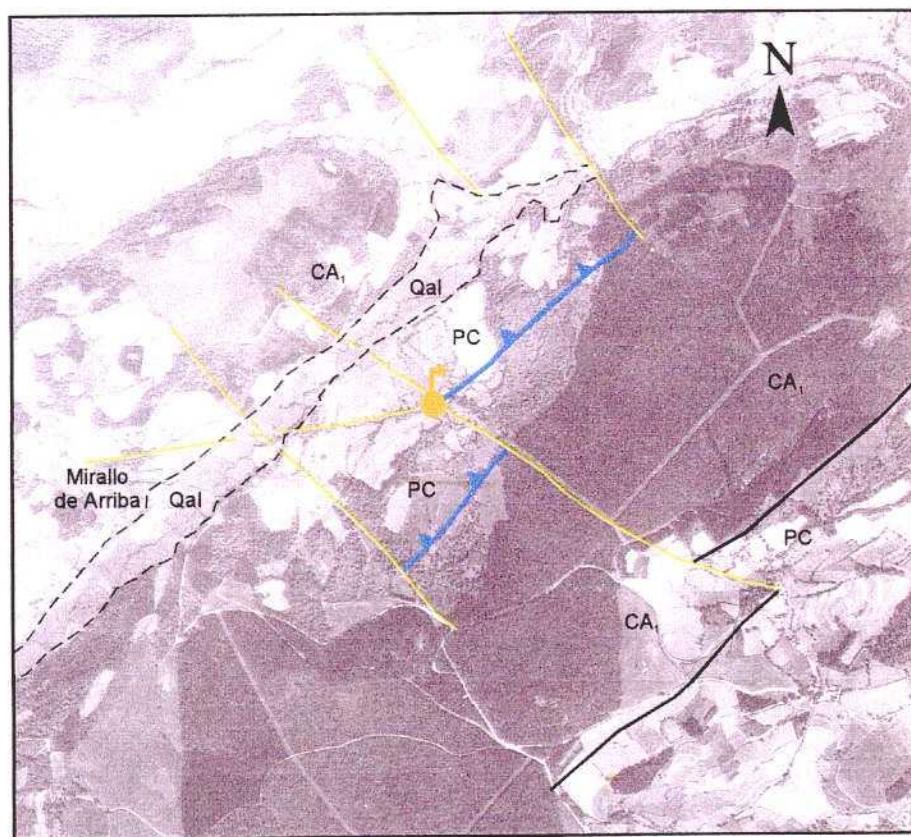
ESQUEMA FOTOGEOLÓGICO

Qal: Depósitos aluviales. Cuaternario
CA₁: Areniscas feldespáticas (Fm. Cárdana). Cámbrico
PC : Areniscas y pizarras. Precámbrico

-----	Contacto discordante
———	Contacto normal
▲▲	Cabalgamiento
———	Red de fracturas
●	Fuente (13,1 °C)

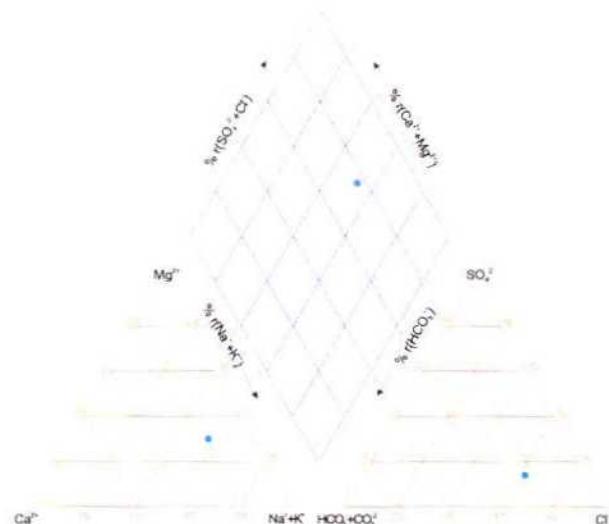
Gráfico de Piper

Esta surgencia drena los materiales precámbricos y cámbricos constituidos por pizarras y areniscas. El agua presenta facies clorurada-bicarbonatada magnésico-sódica, conductividad menor de 50 μ S/cm, pH algo ácido y se ha detectado presencia de hierro, manganeso y cinc. El agua circula y se almacena en la red de fracturación que presenta direcciones predominantes NO-SE, ENE-OSO y ONO-ESE. La salida del agua se produce en la intersección de dos de estas fracturas con un plano de cabalgamiento, según la dirección SE-NO.

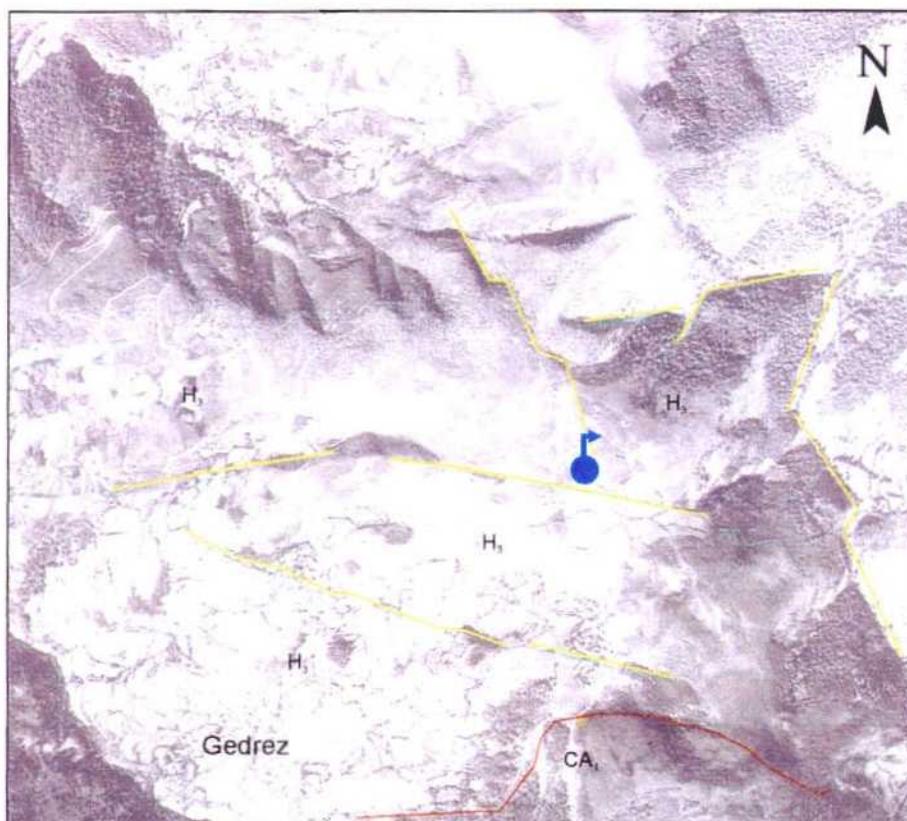
ESQUEMA FOTOGEOLÓGICO

— Red de fracturas

Este manantial, asociado a materiales carboníferos (pizarras, areniscas, conglomerados y capas de carbón) presenta una facies bicarbonatada magnésica, pH ácido, dureza muy blanda y mineralización muy débil. El agua circula y se almacena a través de la red de fracturación, donde adquiere su carácter ferruginoso. Las direcciones predominantes de la red de fracturación son aproximadamente: NNE-OSO, ESE-NNO, NO-SE y NE-SO.

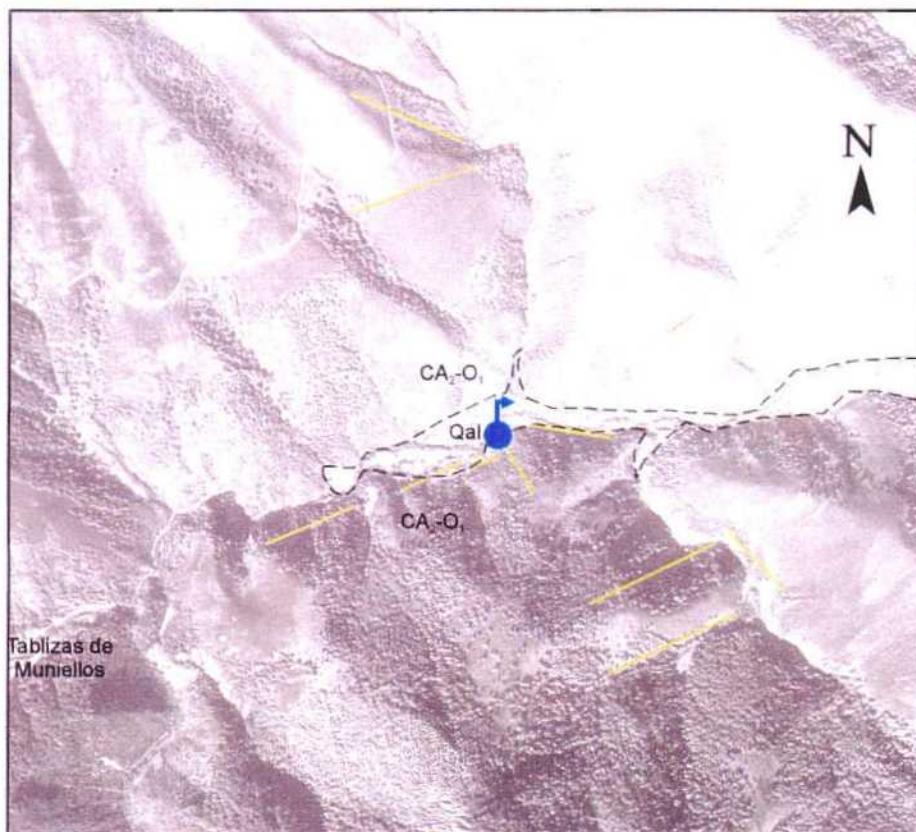
ESQUEMA FOTOGEOLÓGICO

— Red de fracturas

El agua surge en los materiales cuarcíticos de la Fm. Serie de los Cabos. Presenta baja conductividad (54 µS/cm), pH casi neutro, facies bicarbonatada cálcico-magnésica y dureza muy blanda. Se considera que la circulación del agua responde a un control estratigráfico (So: ENE-SSO) y estructural según las direcciones ENE-OSO, ESE-ONO y NO-SE, siendo esta última la dirección de salida del agua.

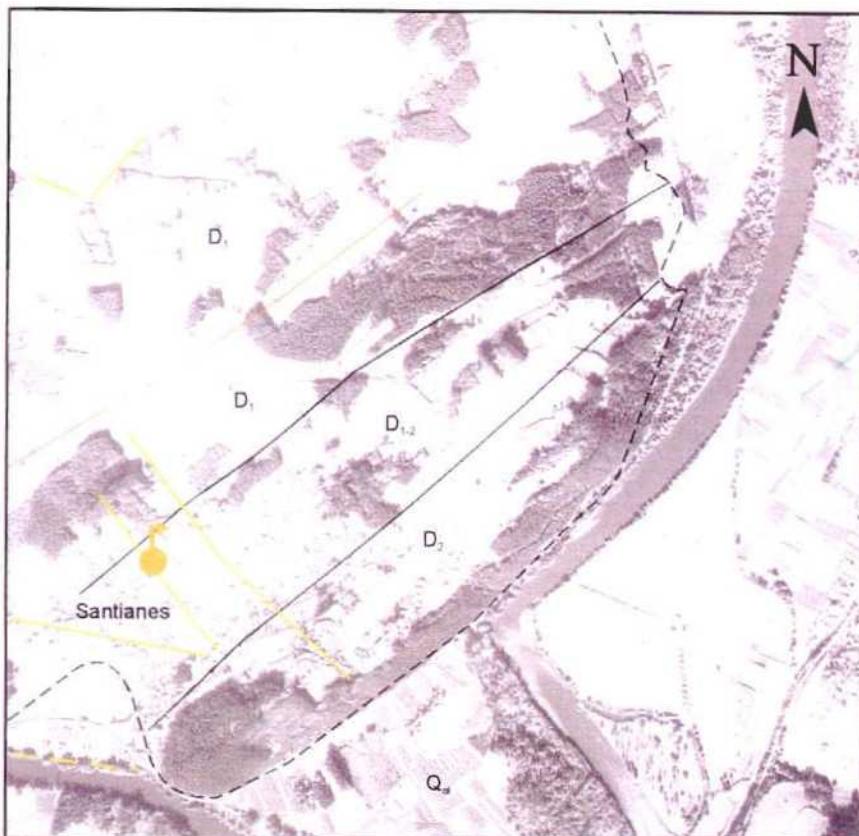
ESQUEMA FOTOGEOLÓGICO

- Q_a: Depósitos aluviales. Cuaternario
- D₂: Areniscas ferruginosas (Fm. Naranco). Devónico
- D_{1.2}: Calizas (Fm. Moniello). Devónico
- D₁: Calizas, dolomías y margas (Grupo Rañeces). Devónico
- Contacto discordante
- Contacto normal
- Trazado de las capas
- Red de fracturas
- Fuente (13,2 °C)

Este manantial está situado en el tránsito del Grupo Rañeces (calizas, dolomías y margas) a la calizas grises de la Fm. Moniello (difícil de delimitar cartográficamente). Se trata de un agua bicarbonatada cálcica, de dureza media, mineralización notable y pH prácticamente neutro (7,2). Esta surgencia constituye un drenaje de los materiales calcáreos devónicos afectados por procesos de carstificación que se desarrolla a favor de la red de fracturación de direcciones preferentes NO-SE, NE-SO y ONO-ESE.

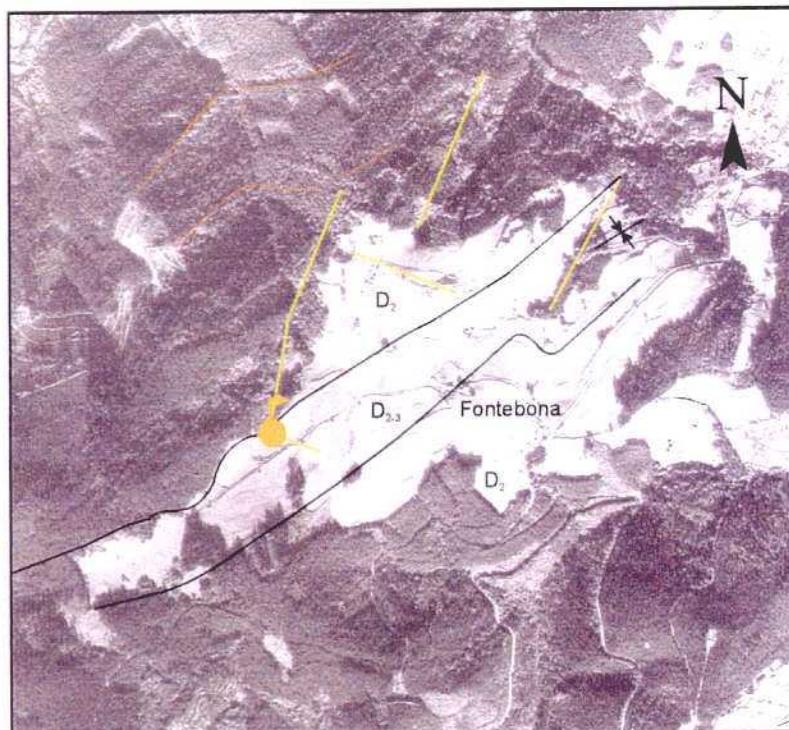
ESQUEMA FOTOGEOLÓGICO

— Red de fracturas

Esta surgencia está situada sobre el contacto entre las areniscas de la Fm. Naranco y las calizas de la Fm. Calizas de Candás. Se trata de un agua bicarbonatada cálcica, con mineralización ligera, dureza media y pH 7,4. El quimismo del agua indica que su circulación ha tenido lugar, preferentemente, a través de los materiales calcáreos devónicos, con permeabilidad variable por fisuración y carstificación. Las direcciones preferentes de la red de fracturación son: SE-NO, NNE-SSO y NO-SE. Desde el punto de vista geológico, la Fm. Calizas de Candás constituye el núcleo de un sinclinal de dirección NE-SO, por lo que la fracturación es más intensa, lo que condiciona un mayor desarrollo de la carstificación.

Esta surgencia está asociada a una fractura de dirección SE-NO.

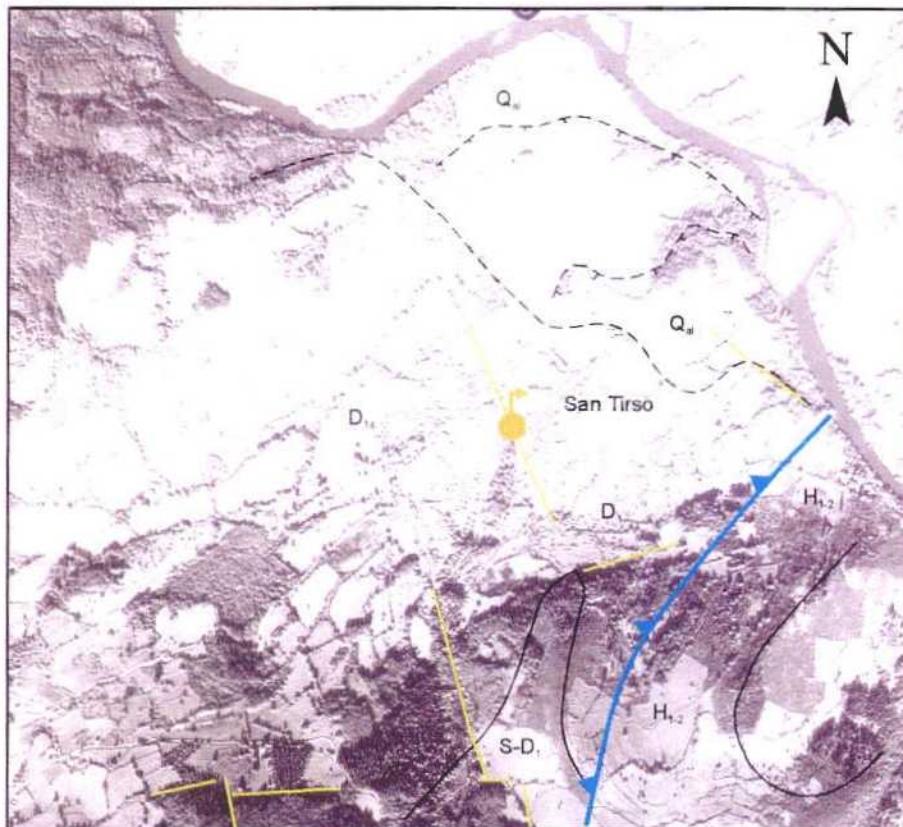
ESQUEMA FOTOGEOLÓGICO

- - - - Contacto discordante
- — — Contacto normal
- Yellow line Red de fracturas
- ▲ — Blue arrow Cabalgamiento
- Yellow dot Fuente (13,2 °C)

Desde el punto de vista geológico, este manantial está situado sobre el denominado Grupo Rañeces constituido por calizas, dolomías y margas. Se trata de un agua dura, bicarbonatada cálcico-magnésica, de mineralización notable y pH 6,9. Este manantial corresponde, probablemente, a un drenaje de una barra calcáreo-dolomítica, con permeabilidad por fisuración y carstificación y el lugar de surgencia posiblemente esté condicionado por la presencia de materiales finos que actúan como barrera de permeabilidad. La elevada mineralización del agua indica que la velocidad de circulación en el acuífero es relativamente lenta.

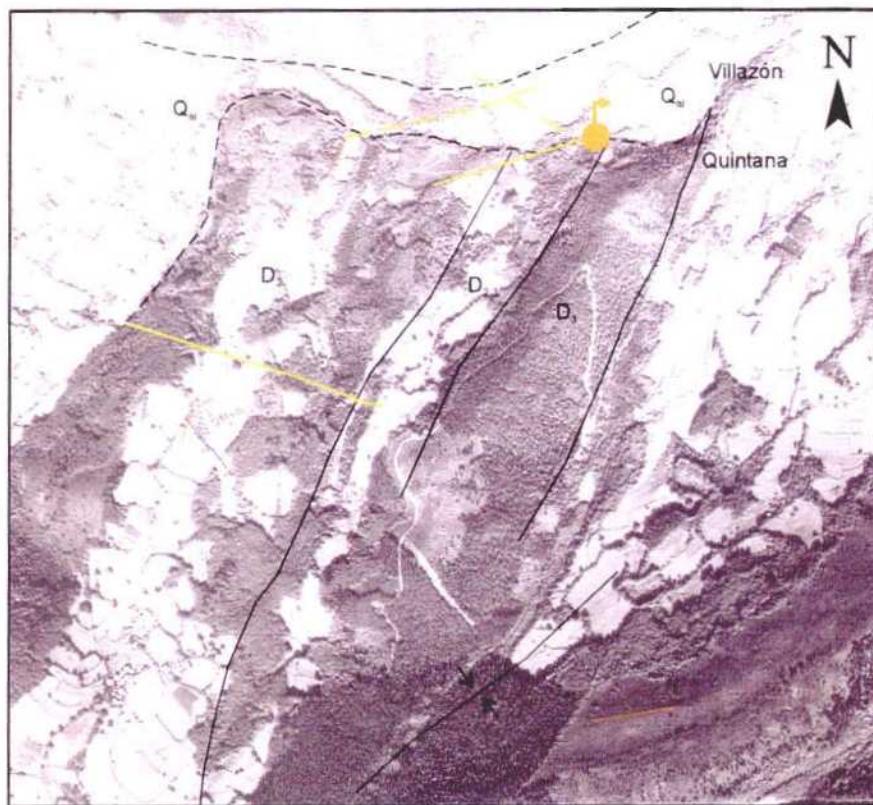
ESQUEMA FOTOGEOLÓGICO

- Q_u : Depósitos aluviales. Cuatemario
D₁ : Arenicas (Fm. Areniscas de Candás). Devónico
D_{2,3} : Calizas (Fm. Candás). Devónico
D₂ : Areniscas ferruginosas (Fm. Naranco). Devónico
- Contacto normal
 - - - Contacto discordante
 - Red de fracturas
 - ↗ Dirección y buzamiento de las capas
 - ↖ Eje sinclinal
 - 🟡 Fuente (12,9 °C)

Este manantial drena los materiales carbonatados devónicos de Fm. Candás en el contacto con el depósito aluvial del Río Nonaya. Desde el punto de vista estructural, se sitúa en el flanco noroccidental del Sinclinal de Cornellana. El agua es bicarbonatada cálcica, de mineralización ligera, dureza media y pH prácticamente neutro (7,4). Se trata de un acuífero cárstico cuya permeabilidad secundaria es debida a procesos de fisuración y carstificación. El desarrollo de la permeabilidad tiene un control estructural, principalmente, según las direcciones de la red de fracturación (NO-SE y ESE-ONO) y un control litológico. La salida del agua probablemente esté relacionada con la intersección de dos fracturas.

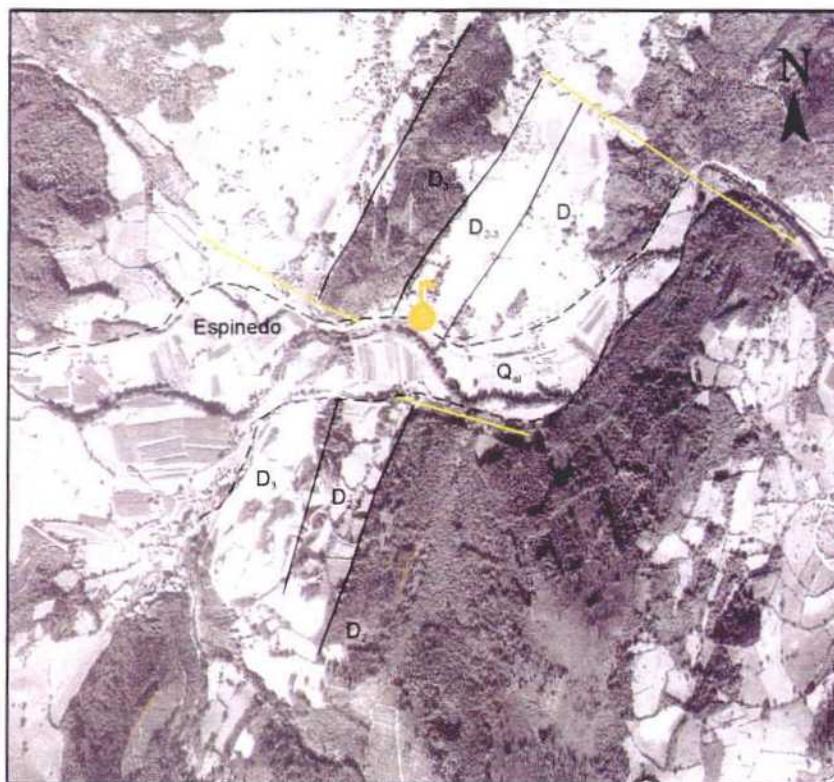
ESQUEMA FOTOGEOLÓGICO

- Contacto normal
- - - Contacto discordante
- Red de fracturas
- ↗ Dirección y buzamiento de las capas
- Fuente (14,2 °C)

Este manantial se asocia a los materiales calcáreos de la Fm. Candás. La descarga se realiza en el contacto con el aluvial de Río Nonaya. El agua tiene facies bicarbonatada cálcica, mineralización notable, dureza media y pH 7,4. Estos materiales se encuentran carstificados, siendo los controles estructural y estratigráfico los que condicionan el desarrollo de esta carstificación. El nombre de esta fuente, "Hinchona", parece indicar la existencia de sifonamientos en los conductos cársticos, en los que los aumentos bruscos de caudal van acompañados de arrastres.

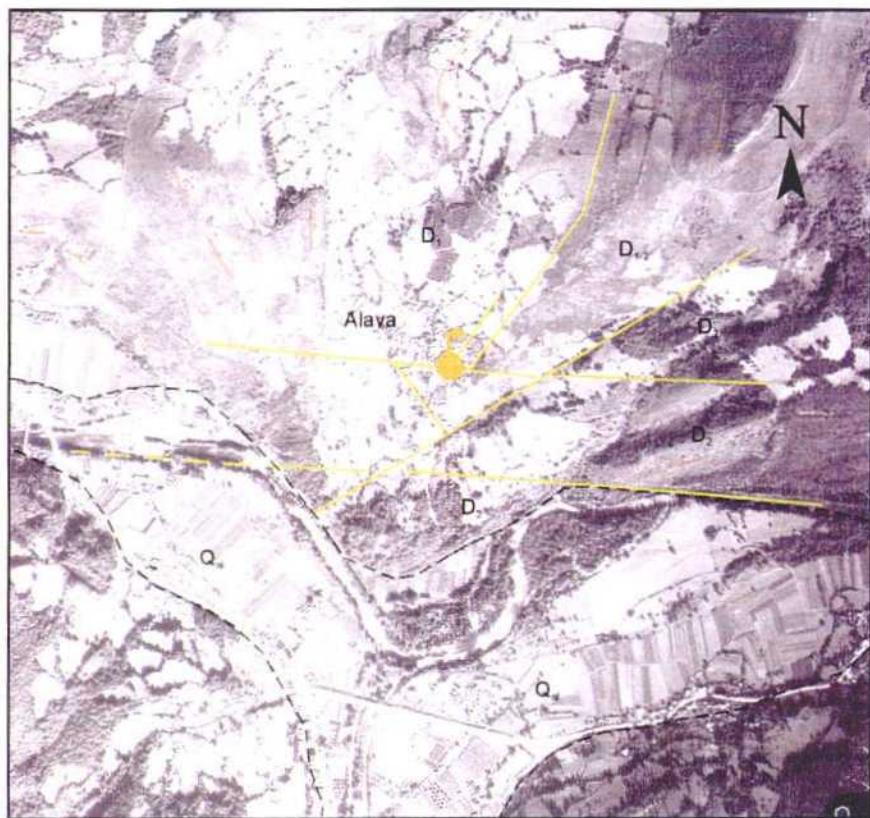
ESQUEMA FOTOGEOLÓGICO

- - - - Contacto discordante
— - - Red de fracturas
— Dirección y buzamiento de las capas
● Fuente (13,7 °C)

Este manantial es un drenaje de los niveles calcáreos (calizas rojas, fosilíferas) situados a techo del Grupo Rañeces. El agua tiene facies bicarbonatada cálcica, dureza media, mineralización notable. Estos materiales tienen permeabilidad secundaria desarrollada por fisuración y carbonatación y está condicionada por la red de fracturación que presenta las siguientes direcciones predominantes: ONO-ESE, NNE-SSO y NE-SO.

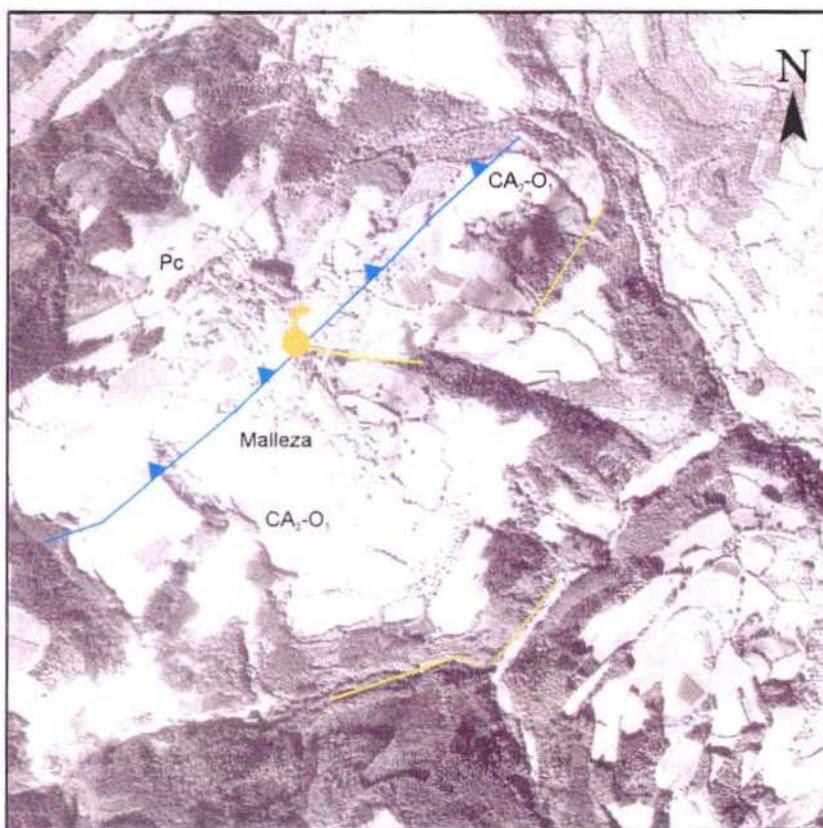
ESQUEMA FOTOGEOLÓGICO

— Red de fracturas

Cantábrica al E. El agua analizada es muy blanda, algo ácida (pH: 6,4), presenta mineralización muy débil y no tiene facies predominante. La permeabilidad, por fisuración, es, en general, baja. La mayor parte del agua de estos materiales procede de los niveles arenosos, entre los que puede existir comunicación hidráulica a través de la red de fracturación. A favor de esta red, probablemente, también existan aportes de agua procedentes de los materiales detriticos de la Serie de los Cabos. La surgencia de este manantial parece asociada a la intersección del cabalgamiento antes mencionado con una fractura de dirección ONO-ESE.

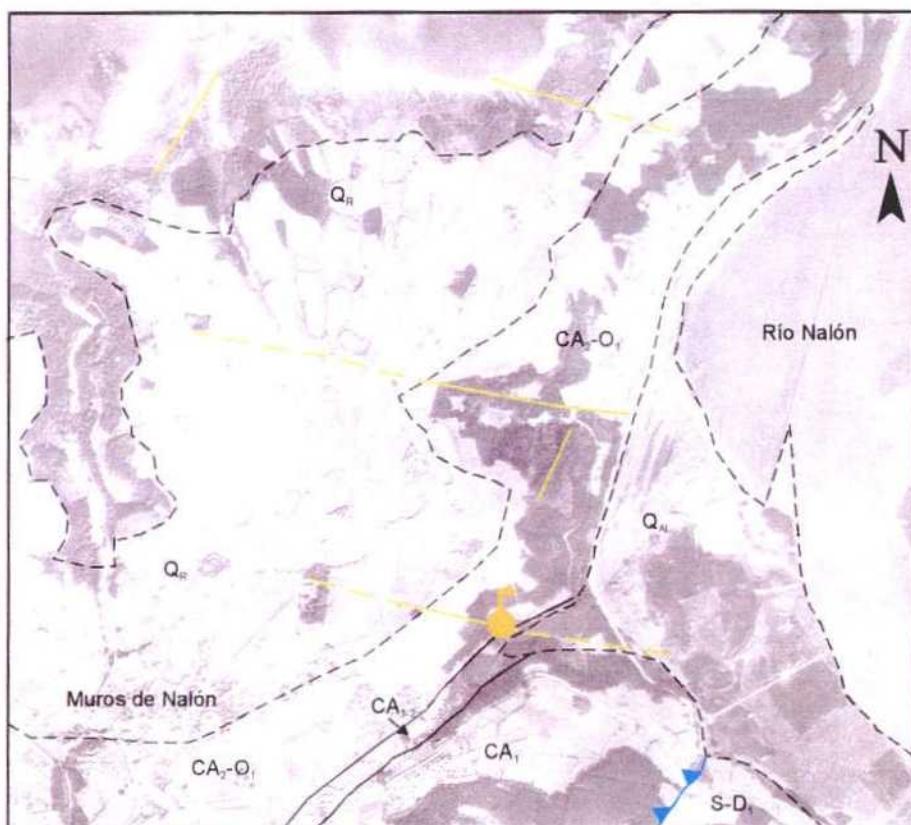
ESQUEMA FOTOGEOLÓGICO

- Q_n: Depósitos aluviales. Cuaternario
Q_r: Depósitos de Rasa. Cuaternario
CA_{1,2}: Calizas y dolomías (Fm. Calizas de Vegadeo). Cámbrico
CA_{2,3}: Pizarras y cuarcitas (Serie de los Cabos). Cámbrico-Ordovícico
CA₁: Areniscas feldespáticas (Fm. Cándana). Cámbrico
- Contacto normal
 - - - Contacto discordante
 - ▲ Cabalgamiento
 - Red de fracturas
 - Fuente (14 °C)

Este manantial drena los materiales de la Serie de los Cabos (cuarcitas y pizarras). El agua, muy blanda, de mineralización muy débil, facies clorurada-sulfatada sódica y pH ácido, circula y se almacena en la red de fracturación de direcciones predominantes NNE-SSO y ESE-ONO, coincidiendo esta última con la dirección de salida del agua. No parece que exista influencia en el agua de los materiales calcáreos de la Fm. Calizas de Vegadeo, ya que el valor analizado para los bicarbonatos es muy reducido y las relaciones iónicas lo confirman.
