**ESTUDIO Y ANALISIS DE LA SITUACION  
DE LA SEGURIDAD MINERA  
EN LAS EXPLOTACIONES A CIELO ABIERTO  
( CANTERAS )  
DE LA COMUNIDAD AUTONOMA DE ARAGON**

**TOMO I.- MEMORIA**

**ESTUDIO Y ANALISIS DE LA SITUACION  
DE LA SEGURIDAD MINERA  
EN LAS EXPLOTACIONES A CIELO ABIERTO  
(CANTERAS)  
DE LA COMUNIDAD AUTONOMA DE ARAGON**

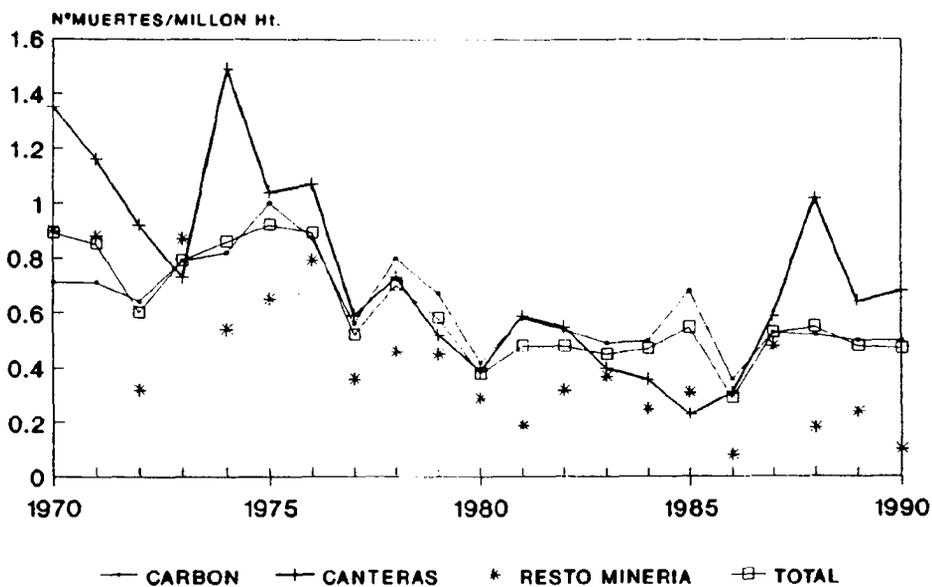
## TASA DE MUERTES EN ACCIDENTES MINEROS

Período 1970-1990

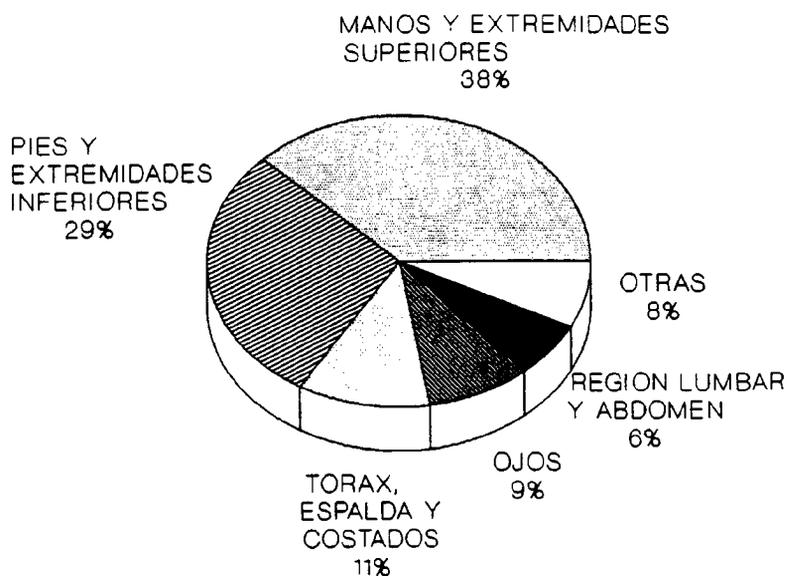
**ACCIDENTES SEGUN  
PARTE DEL CUERPO LESIONADA**

En efecto, las lesiones en manos y pies suponen casi un 50% del total. También hay que destacar las lesiones en los ojos, debidas a proyecciones de partículas. Todo ello hace suponer que la utilización de equipos protectores, tales como botas reforzadas, guantes, gafas, etc., podría contribuir a aumentar la seguridad, disminuyendo el número de accidentes.

A continuación se presenta la distribución porcentual de accidentes según la parte del cuerpo lesionada y forma en que se produjeron.

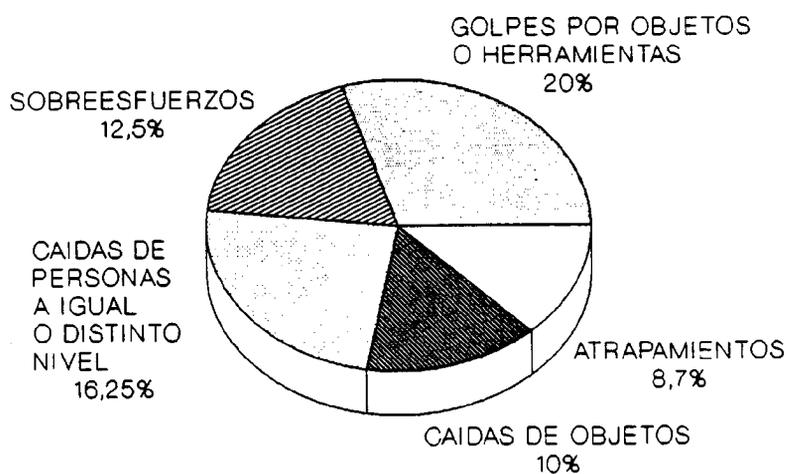
**ACCIDENTES SEGUN  
FORMA EN QUE SE PRODUJERON**

\* SOLO LAS CINCO MAS FRECUENTES
