ESTUDIO DE RESTAURACION DE
AREAS MINERAS.
PINOSO (ALICANTE)
ANEXOS II Y III

**ESTUDIO DE RESTAURACION
DE AREAS MINERAS.
PINOSO (ALICANTE)
Anexos II y III**

PROYECTO: ESTUDIO DE RESTAURACION DE AREAS MINERAS PINOSO (ALICANTE)

MAPA DE ORDENACION MINERA (SEGUN ADARO, 1988, MODIFICADO)

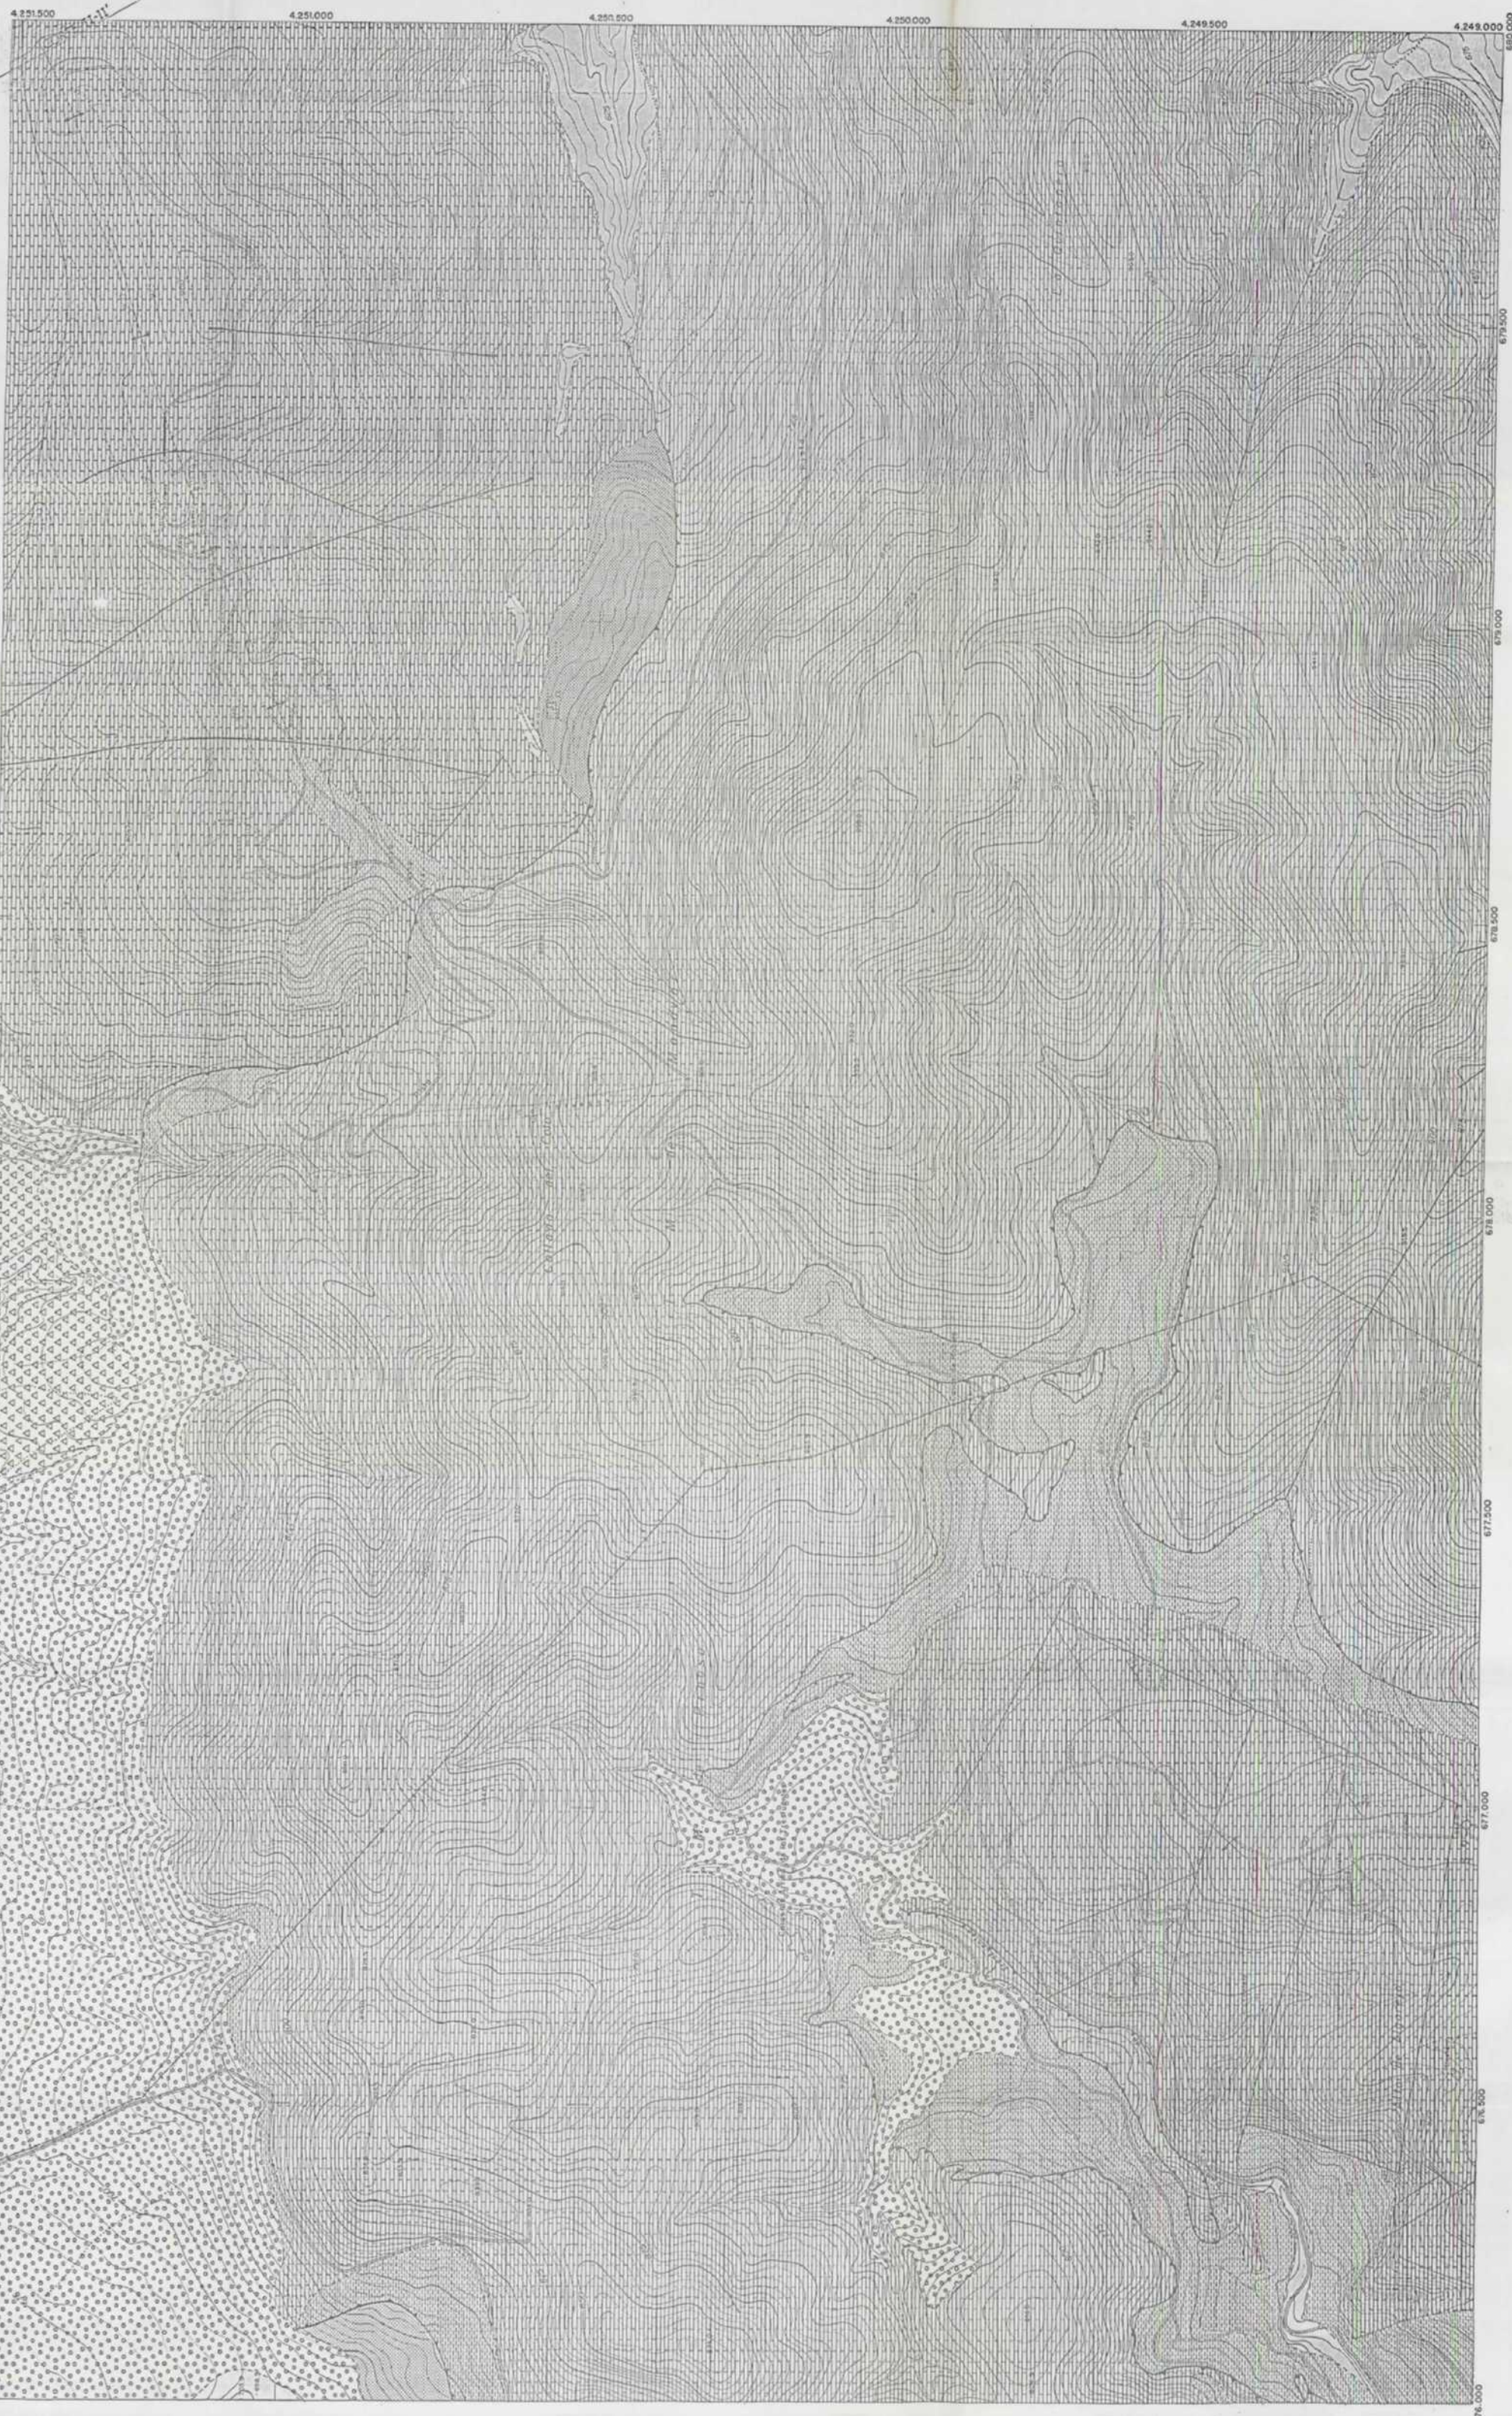
ELABORADO	J. ZEZQUEL	INVESTIGACION	EY MARQUEZ EN
FECHA	JUNIO 1968	COORDINADO	COLO PINOYO Y CARRASCA (ALICANTE)
PROYECTO	21 GRUPO	MAPA GEOLOGICO DEL AREA	ESTUDIADA
ESCALA	1 : 5.000	PLANO N°	3

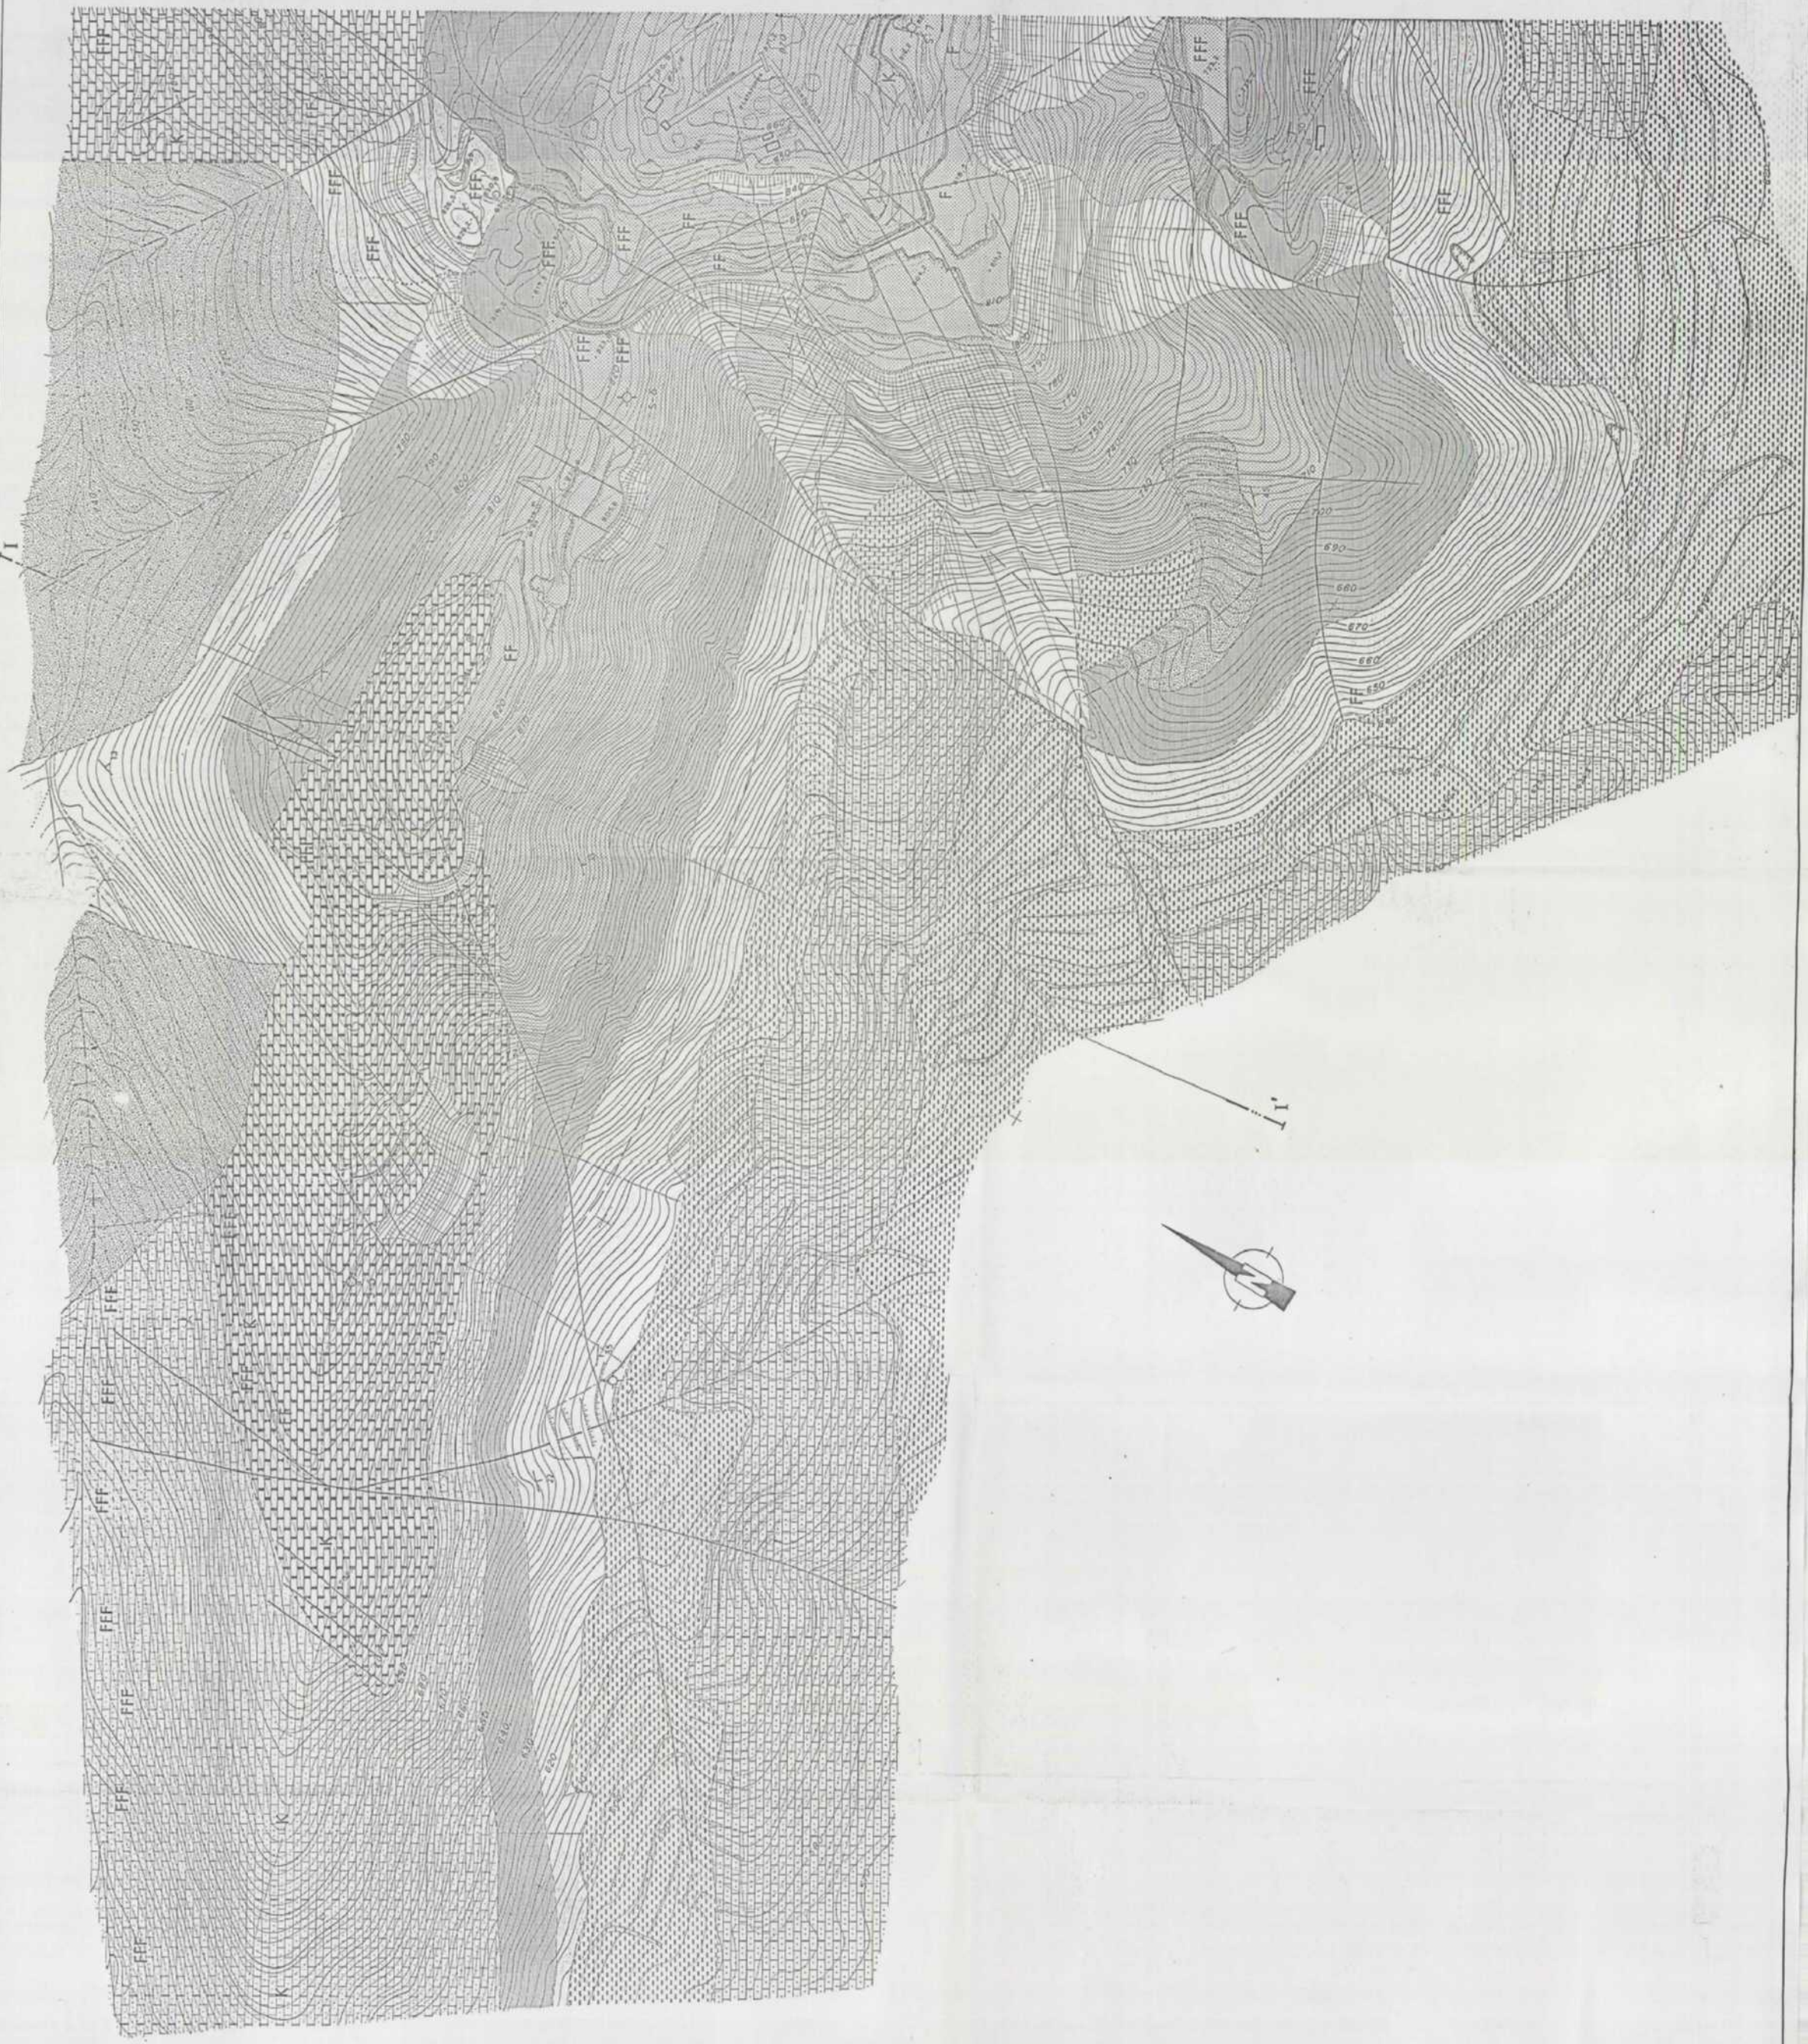
EMPRESA NACIONAL "ADARO" DE INVESTIGACIONES MINERAS, S. A.		MINISTERIO DE INDUSTRIA Y ENERGIA DIRECCION GENERAL DE MINAS	
DISEÑADO M. A. Muñoz	FECHA JUN-86	COMPROBADO J.L. Grillo	AUTOR ENADIMSA	Criter 10324/1	Hoja nº 6
MAPA LITOLOGICO-MINERO DE LA ZONA SELECCIONADA EN MONTE COTO (PINOSO)		ESCALA 1:2.000
