INFORME FINAL DEL SONDEO
DE VILLORES (Castellón)
Diciembre 1992

Los trabajos que se refieren en el presente informe fueron propuestos en el "Estudio hidrogeológico para abastecimiento a núcleos urbanos del Maestrazgo" elaborado por el Instituto Tecnológico Geominero de España (entonces I.G.M.E.) en Diciembre de 1988, dentro del plan de trabajo definido para ese año en el convenio de colaboración y asistencia técnica suscrito entre este Organismo y la Excma. Diputación Provincial de Castellón.

En el mismo contexto se realizó el "Proyecto de sondeo para abastecimiento urbano conjunto a las localidades de Villores y Forcall (Castellón)", en Marzo de 1989, que fué contratada en Febrero de 1992.

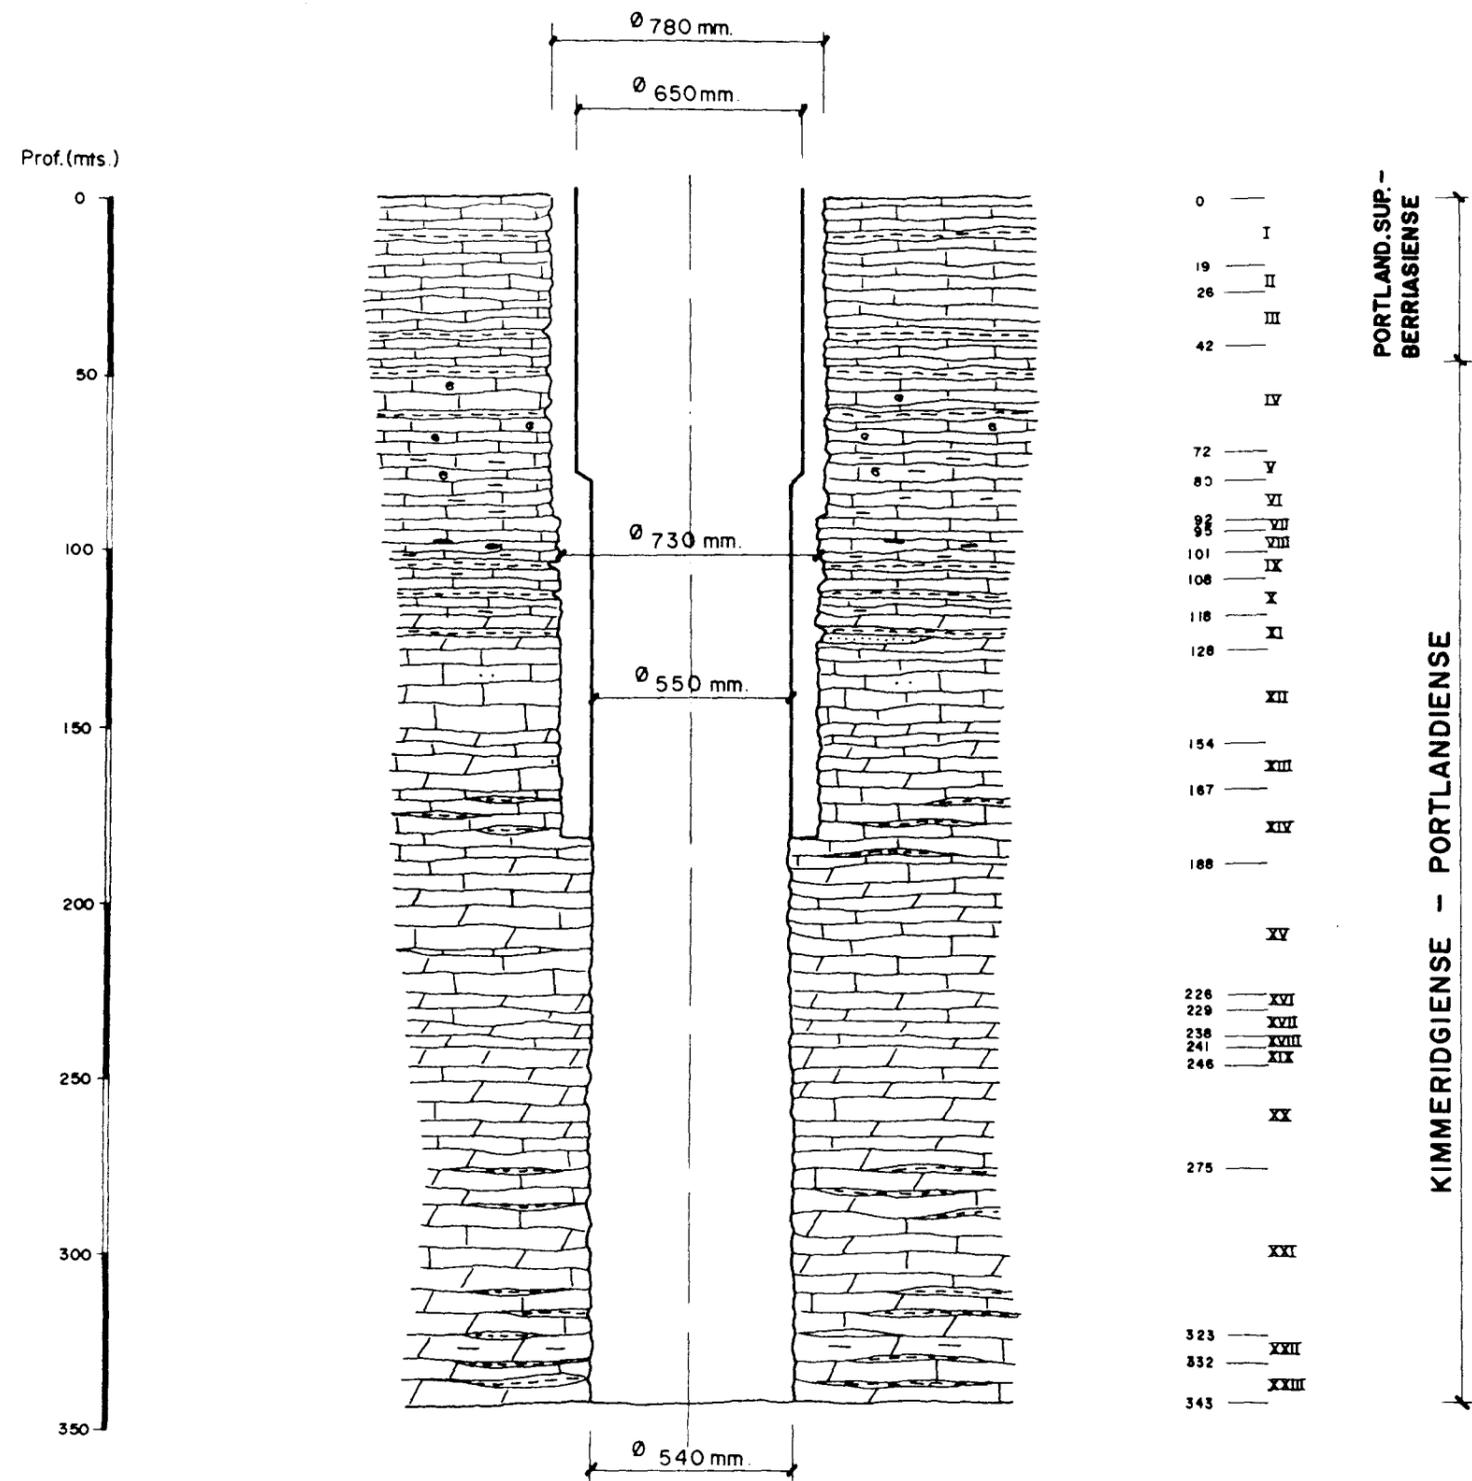
FIG. 2.- COLUMNA LITOLÓGICA Y PERFIL DEL SONDEO
DE VILLORES

En la figura nº 2 se muestran la columna litológica y el perfil del sondeo.

COORDENADAS U.T.M. DEL SONDEO

La perforación se comenzó con un diámetro de 780 mm. hasta los 90 metros de profundidad, colocandose al iniciarla 2,6 metros de tubería de emboquille.

Alcanzada esta profundidad se procedió al entubado del sondeo con tubería de chapa de 650 mm. de diámetro y 8 mm.

La perforación se reanudó con un diámetro de 730 mm., produciéndose pequeños agarres del trépano en torno a los 158 metros. Alcanzados los 182,65 metros profundidad se entubó a partir de los 90 metros y hasta dicha profundidad, con tubería de chapa de 550 mm. de diámetro y un espesor de 8 mm.

La perforación se reanudó con 540 mm. de diámetro hasta alcanzar la profundidad final de 343 metros.

Hasta la profundidad de 43 m. la perforación transcurrió dentro de la serie formada por calizas micríticas grises y beige, pertenecientes al Portlandiense Superior-Berriasiense. Este límite ha podido ser determinado mediante datación micropaleontológica (anexo 2).

Desde los 46 m. hasta los 343 m. se atravesó la serie carbonatada formada principalmente por calizas micríticas y calizas dolomíticas pertenecientes al Kimmeridgiense - Portlandiense.
