PROYECTO PARA LA ACTUALIZACIÓN DE LA INFRAESTRUCTURA
HIDROGEOLÓGICA DE LAS UNIDADES 05.01 SIERRA DE CAZORLA,
05.02 QUESADA-CASTRIL, 07-07 SIERRAS DE SEGURA-CAZORLA
Y CARBONATADO DE LA LOMA DE ÚBEDA

FICHAS DE ACONDICIONAMIENTO DE MANANTIALES

ANEJO 1. FICHAS DE ACONDICIONAMIENTO DE MANANTIALES

MANANTIAL: MOLINO DE LORETO	
Sistema acuífero: Complejo calizo dolomítico prebético	Código: 49
Unidad Hidrogeológica: Sierra de Segura-Cazorla	Código: 07.07

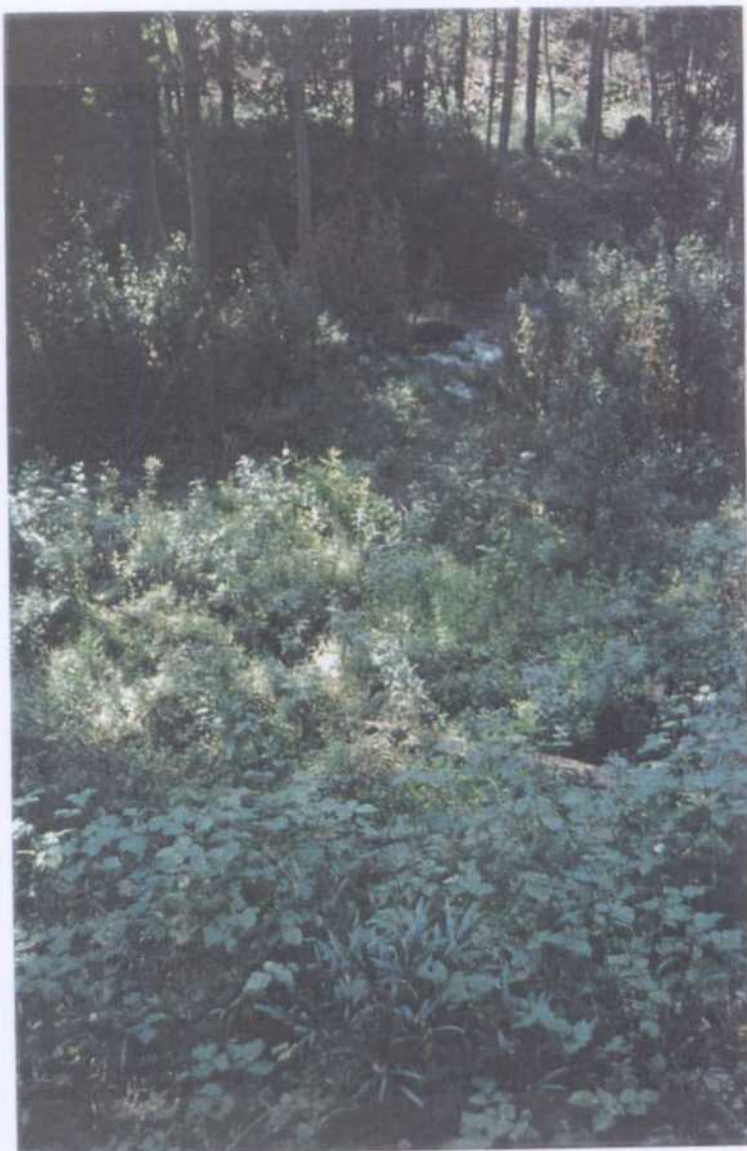
FOTOGRAFÍAS DE DETALLE

Manantial Molino de Loreto

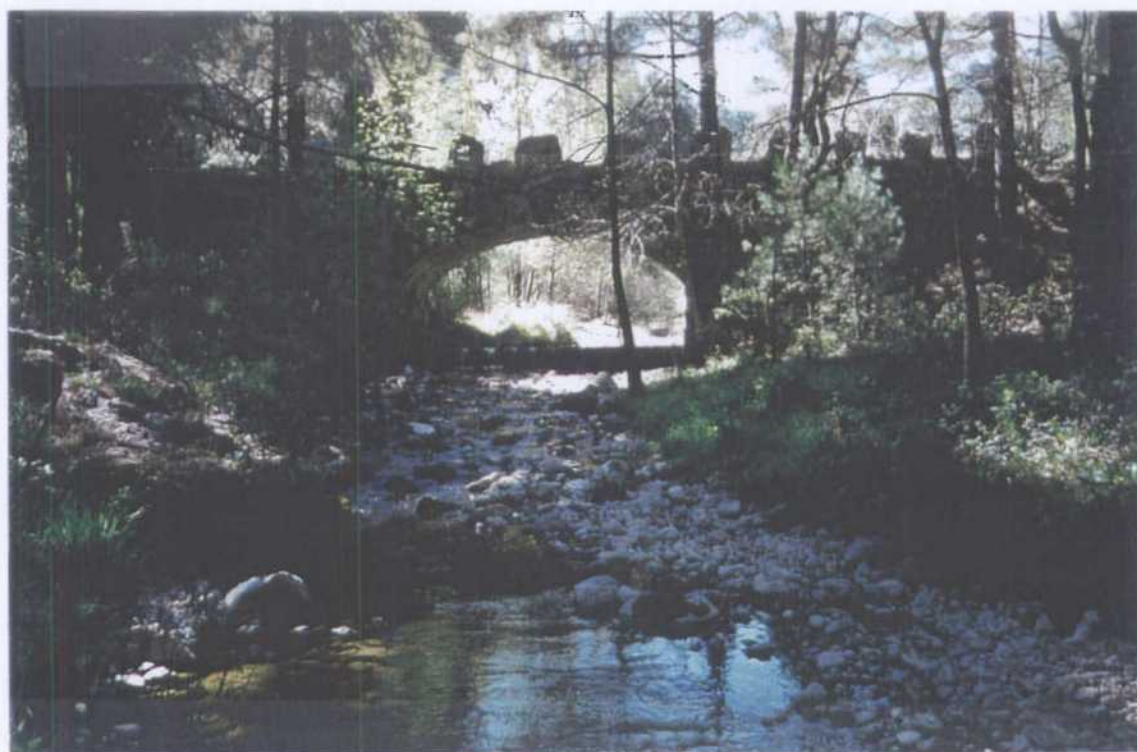
Puente sobre el río Guadalquivir

SECCIÓN (es) PROPUESTA (AS): Tanto el entorno natural como las posibles secciones (Ver croquis adjunto) desaconsejan cualquier acondicionamiento sobre éstas. Si bien, en el propio puente sobre el río Guadalquivir se podría efectuar el acondicionamiento con garantías, sin causar alteración negativa sobre el espacio natural. El puente presenta una luz de 7 m, y posee una especie de vertedero (Ver foto) que está bastante deteriorado y sería necesario reacondicionar.

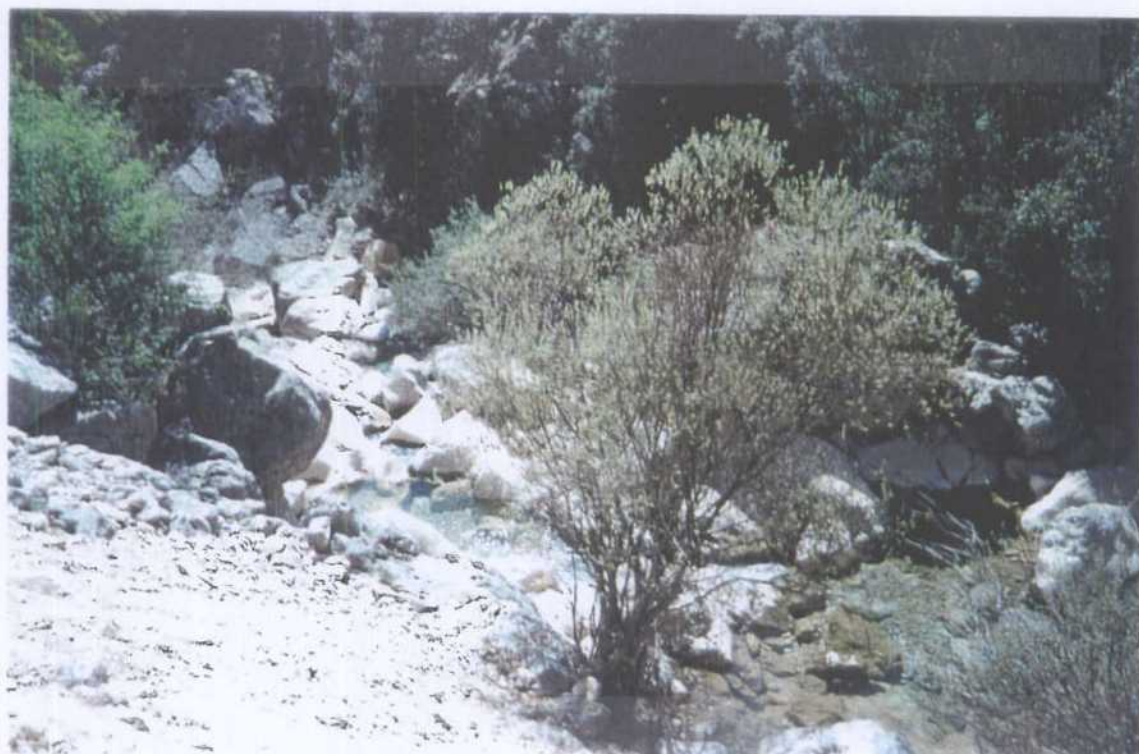
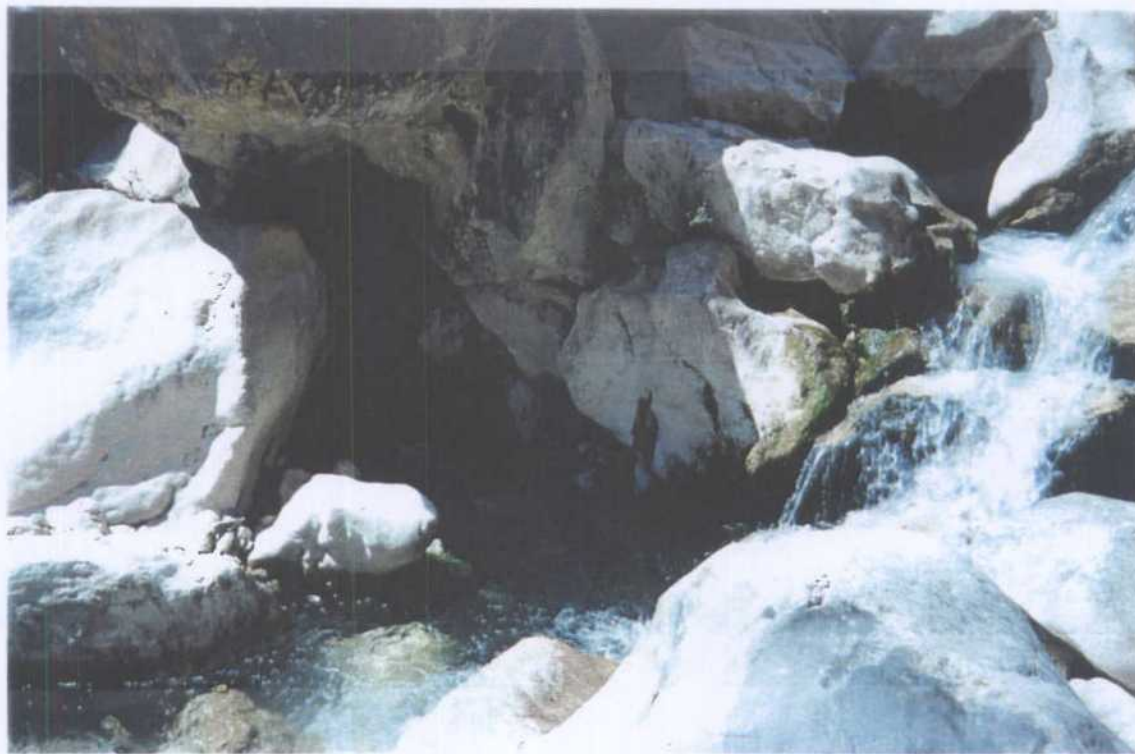
Grupo de surgencias El Túnel

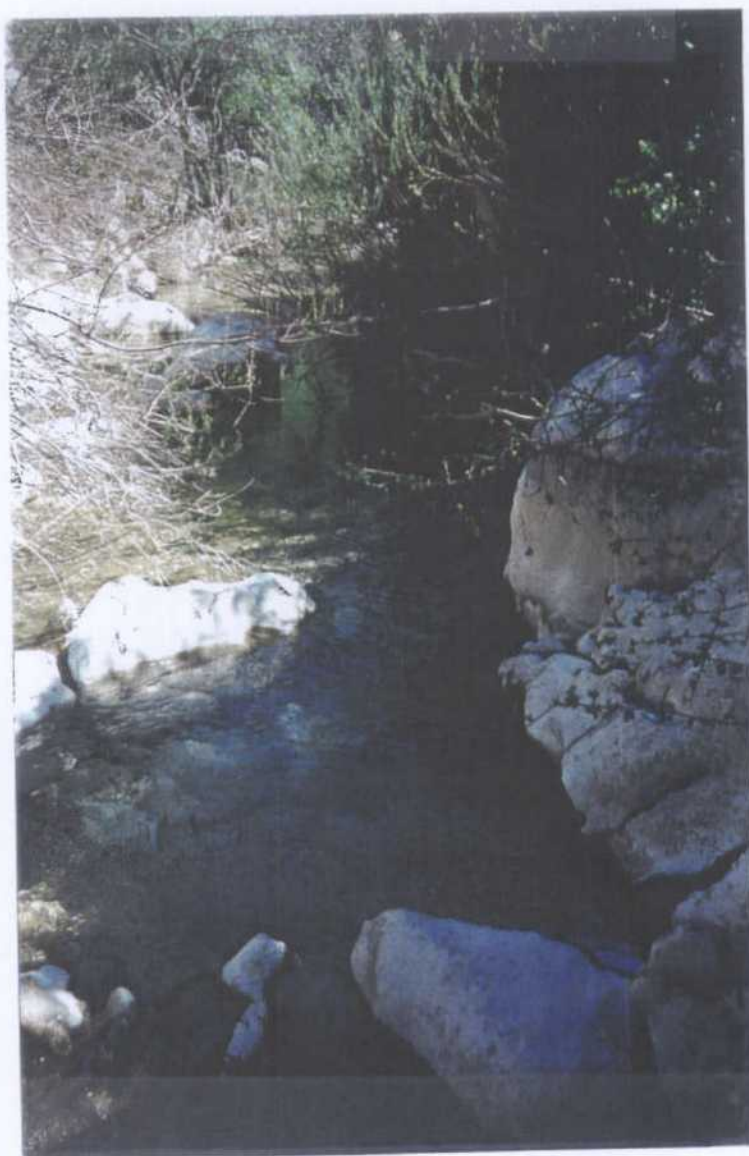
Detalle del cauce del río Guadalquivir

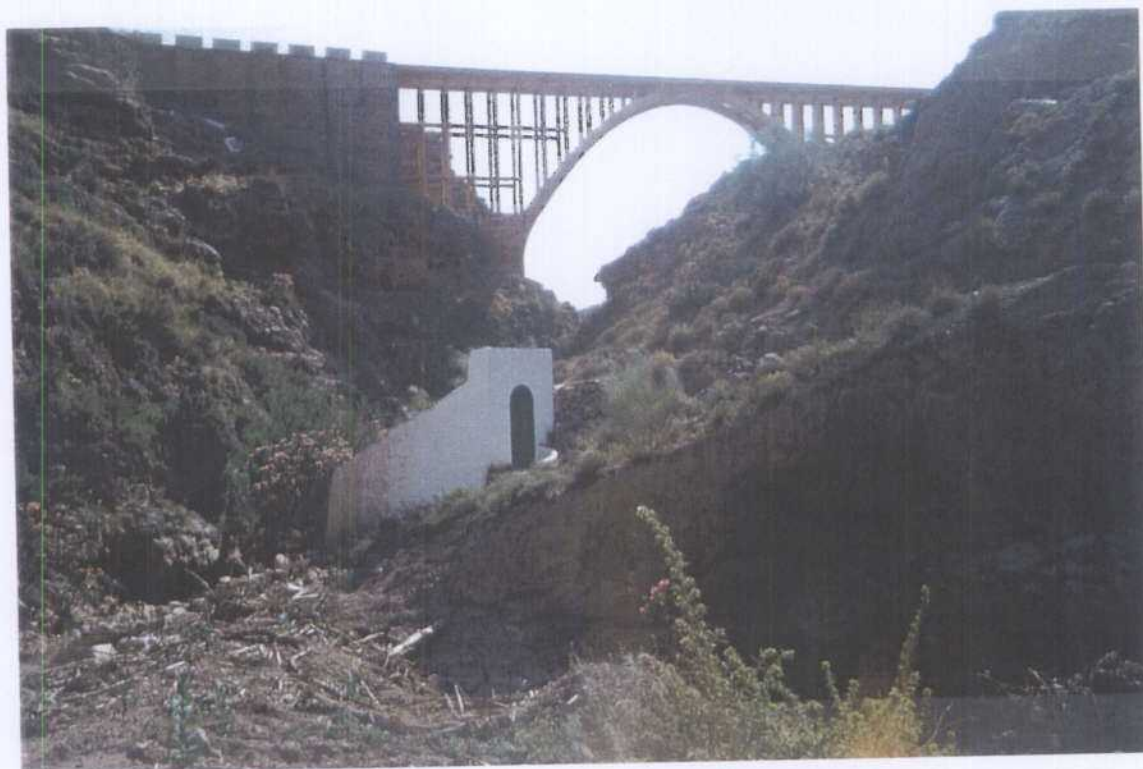
Captación para abastecimiento a Hinojares

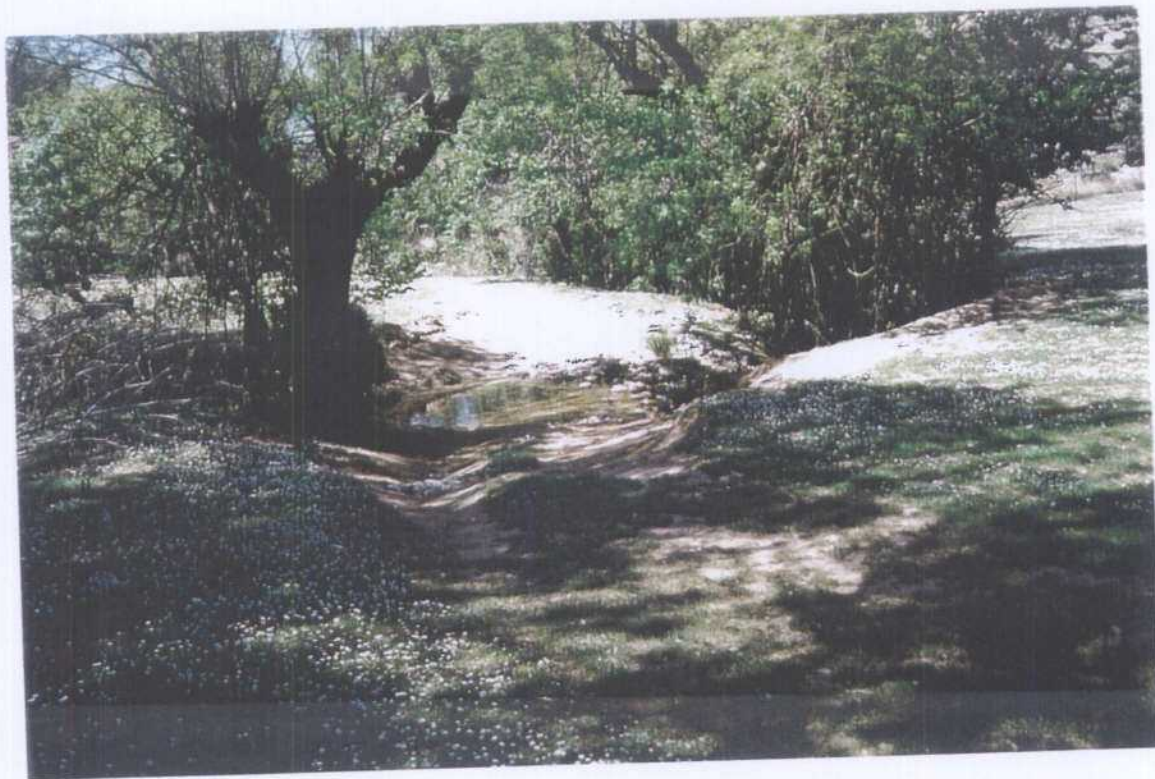
Vado sobre el arroyo

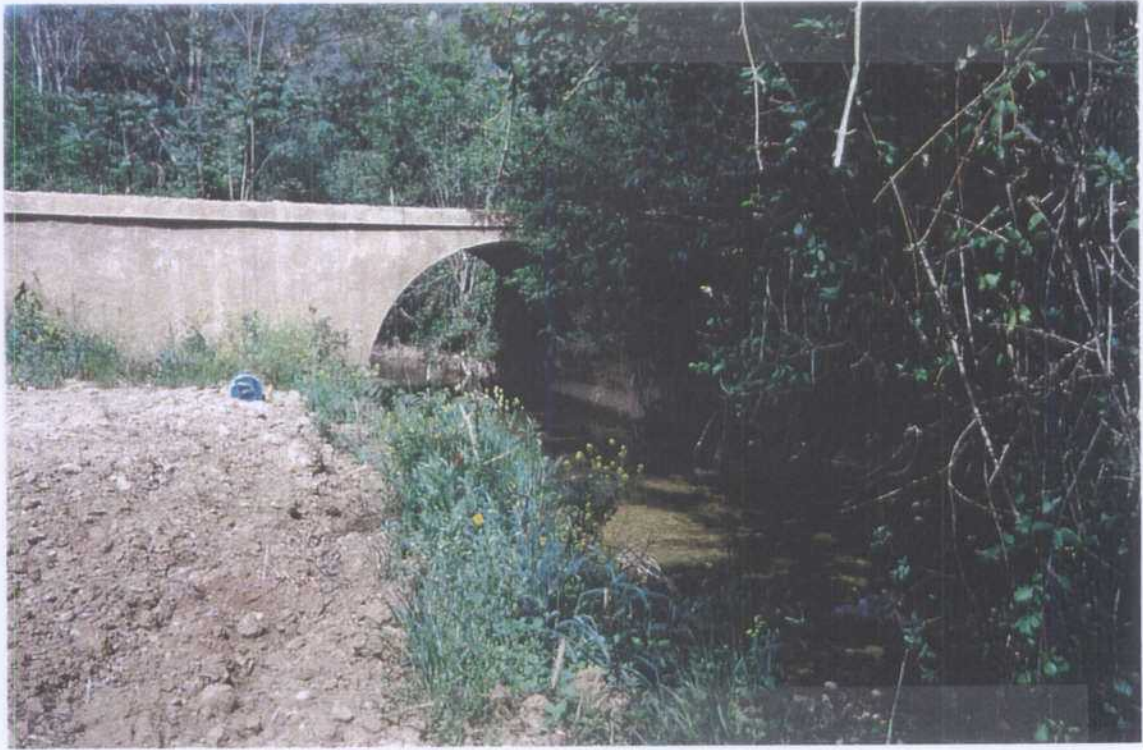
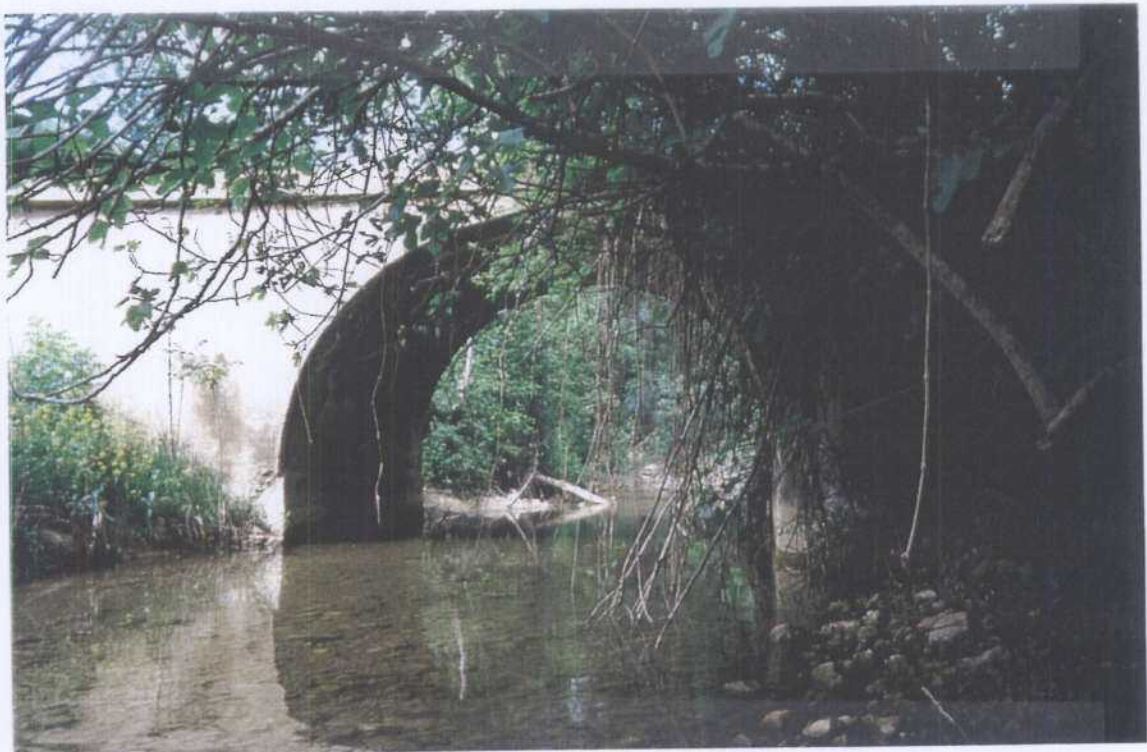
Puente sobre el río Cañamares

Puente sobre el río Cañanares

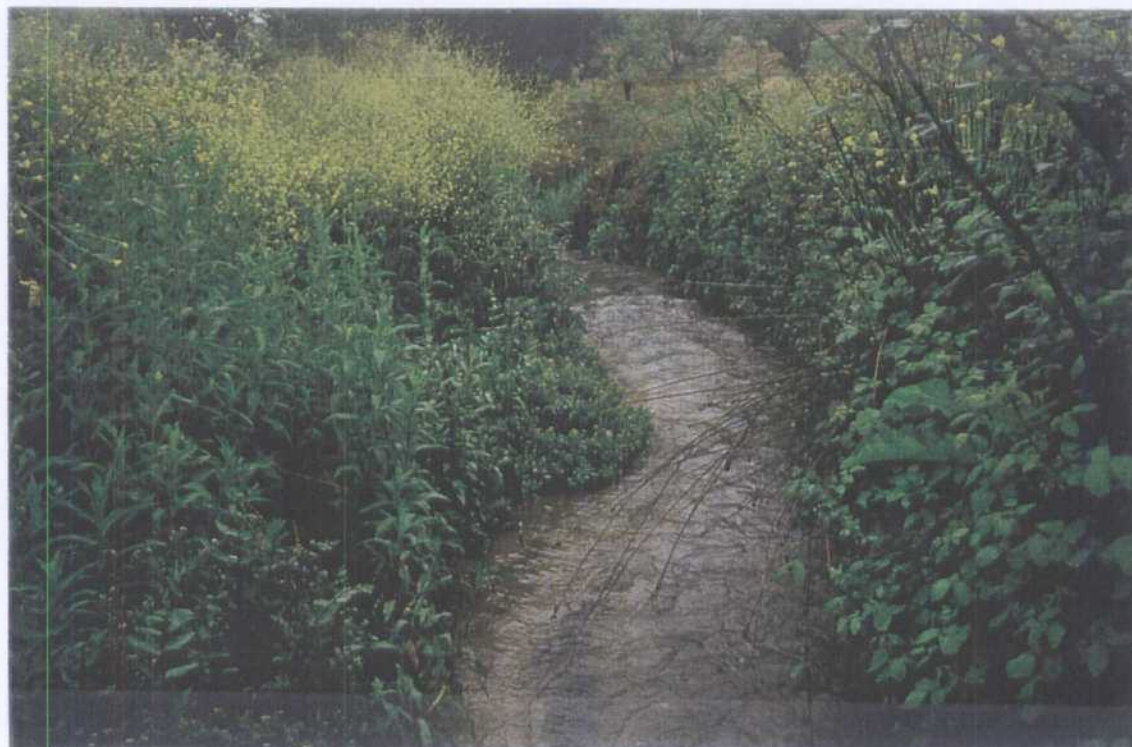
Zona del cauce propuesto para acondicionamiento

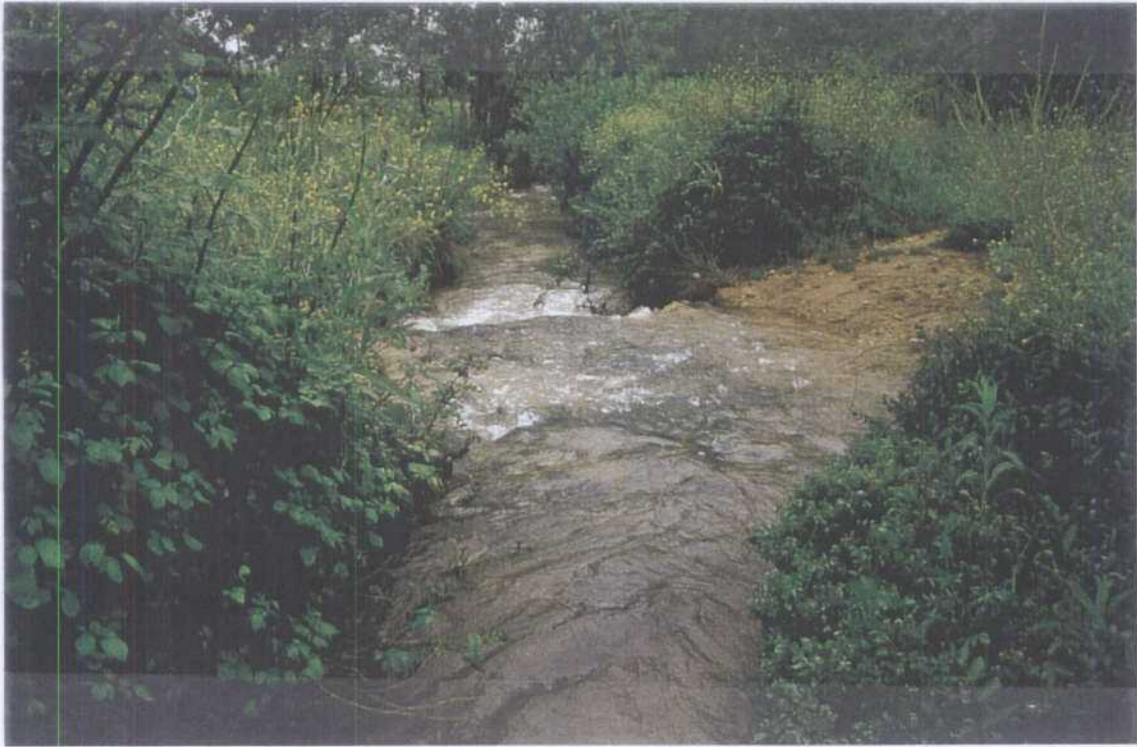
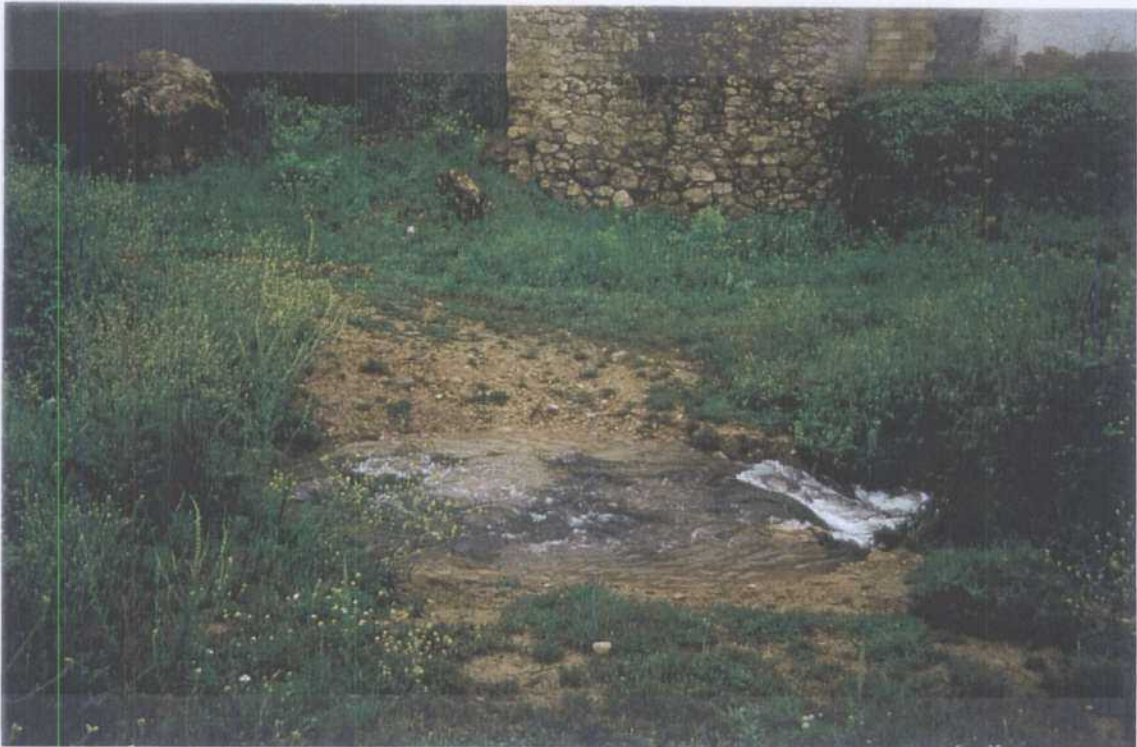
Zona del vado de paso

SECCIÓN (ES) PROPUESTA (AS): La sección del cauce propuesta presenta fácil acceso y permite controlar el caudal total drenado por las numerosas surgencias existentes en Onsares. Se desestima utilizar el vado ya que exigiría una obra de mayor envergadura.

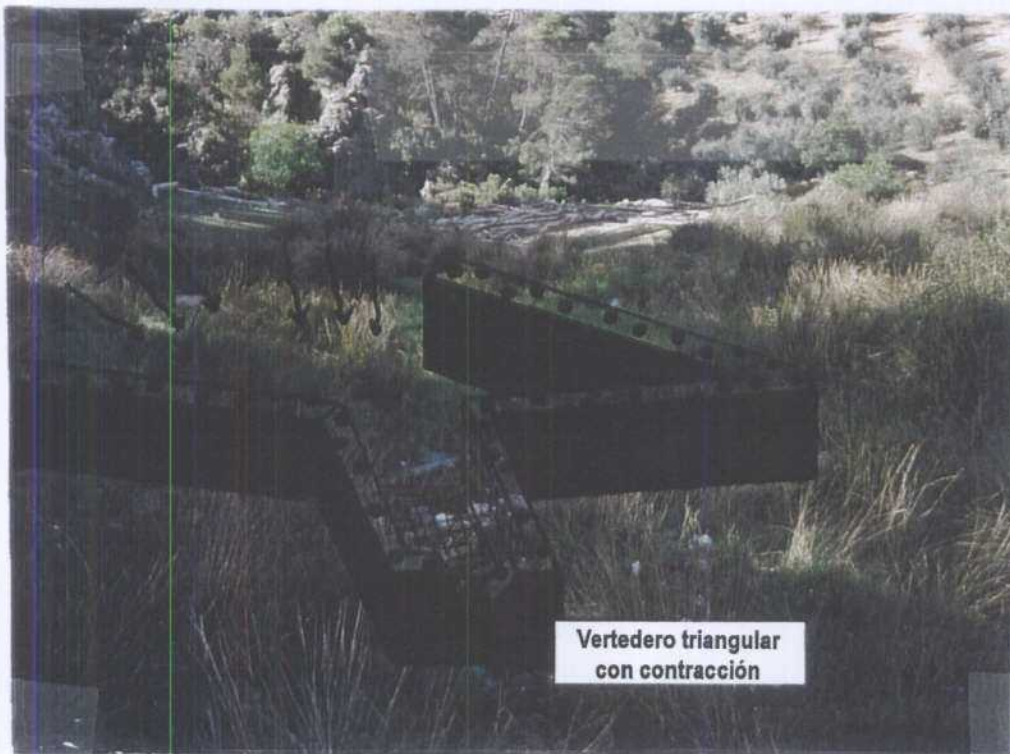
SECCIÓN (ES) PROPUESTA (AS): Considerando las condiciones de la surgencia (caudal de 25 l/s a 30 l/s, y su situación geográfica) sería aconsejable disponer un vertedero triangular. Dado que existen tomas para abastecimiento y riego en las proximidades de las surgencias, debe reestructurarse la disposición de las mismas aguas abajo del vertedero.

Infraestructuras de protección: sería necesario un muro de unos 10 m -15 m para evitar que las aguas pluviales accedan a la zona de aforo.

Infraestructuras de encauzamiento: consiste en un azud o pequeño cerrado de unos 20 m de largo y 1,5 m de alto, que permita recoger y encauzar las aguas procedentes de la escorrentía subterránea.

Infraestructuras de aforo: disposición de un vertedero triangular con contracción lateral adecuado a los caudales a controlar (10 l/s – 50 l/s) y una escala limnimétrica o dispositivo de medida continuo.

Las condiciones morfológicas de la zona donde se produce la surgencia exige diversos tipos de infraestructuras: protección, encauzamiento y aforo.

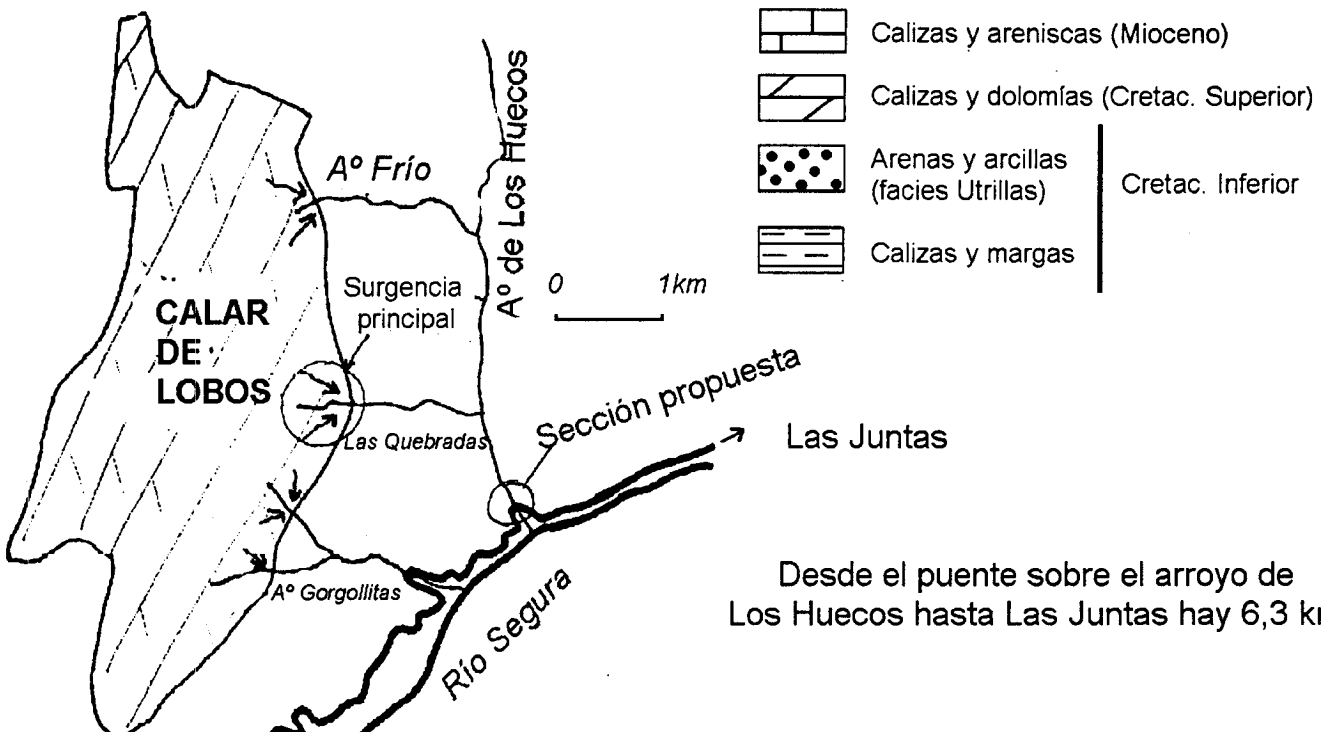
CROQUIS DETALLADO DE LA SURGENCIA:

Desde el puente sobre el arroyo de Los Huecos hasta Las Juntas hay 6,3 km

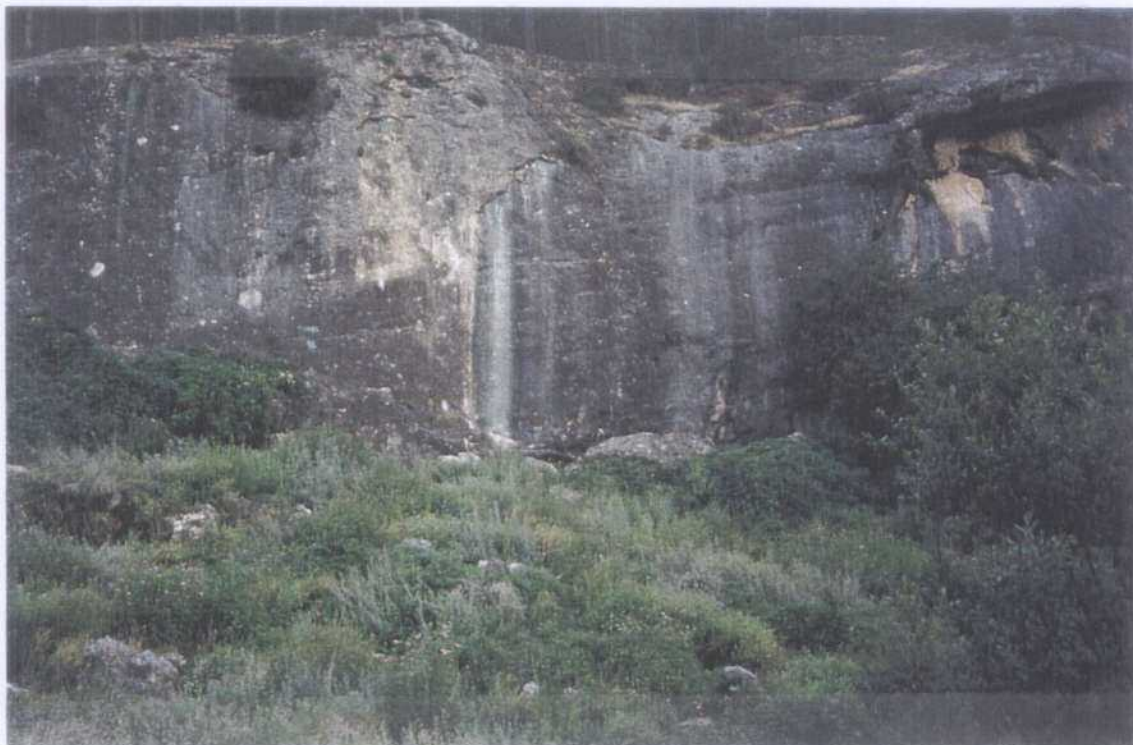
Zona donde se produce la surgencia

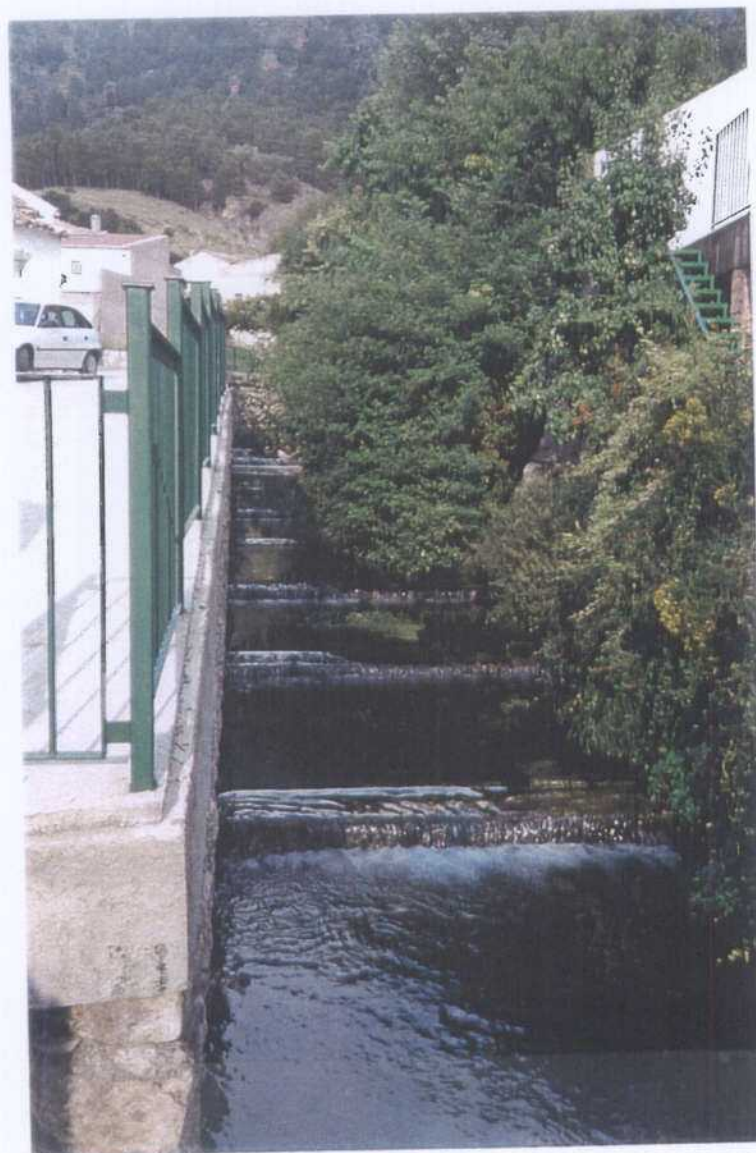
Tramo canalizado en la aldea

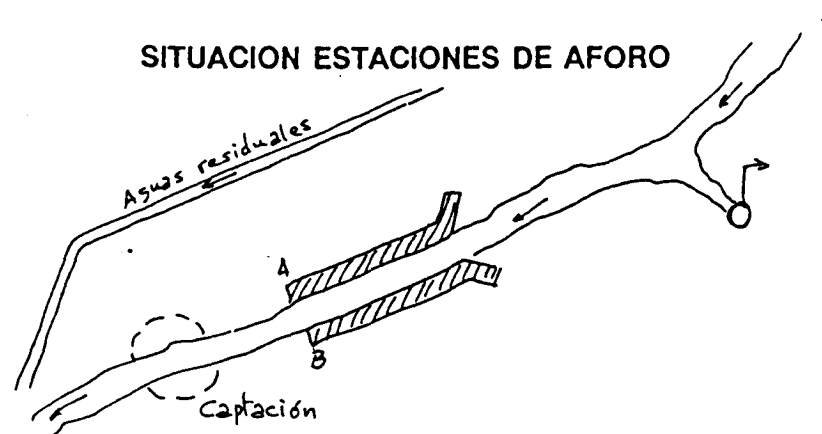
SECCION (ES) PROPUESTA (S): Construcción de una estación de aforos aguas abajo de la surgencia (2). Para contabilizar la descarga total que corresponde al arroyo, se deberán contabilizar además las entradas totales a los depósitos de abastecimiento de Orcera, procedentes de otras captaciones del arroyo, aguas arriba, de dos sondeos, y sumar el caudal que circula por la acequia de la margen izquierda, procedente una presa más arriba de la piscina.

ACONDICIONAMIENTO NECESARIO: Tramo canalizado de unos 5 m, con sección rectangular de 0,5x0,5m, provisto de un vertedero triangular de chapa metálica en su extremo. Se considera además que se desmantelará la captación provisional, y que se pretende construir un emisario para las aguas residuales de la piscina y restaurantes anejos, cuyo extremo deberá llevarse más abajo de la estación propuesta.
