ESTUDIO DEL POTENCIAL DE AGUAS MINERALES Y TERMALES DEL PRINCIPADO DE ASTURIAS (1ª fase)

TOMO 4

RELACIÓN DE PUNTOS INCLUIDOS EN EL TOMO 4

ESTUDIO DEL POTENCIAL DE AGUAS MINERALES Y TERMALES DEL PRINCIPADO DE ASTURIAS (1ª FASE)

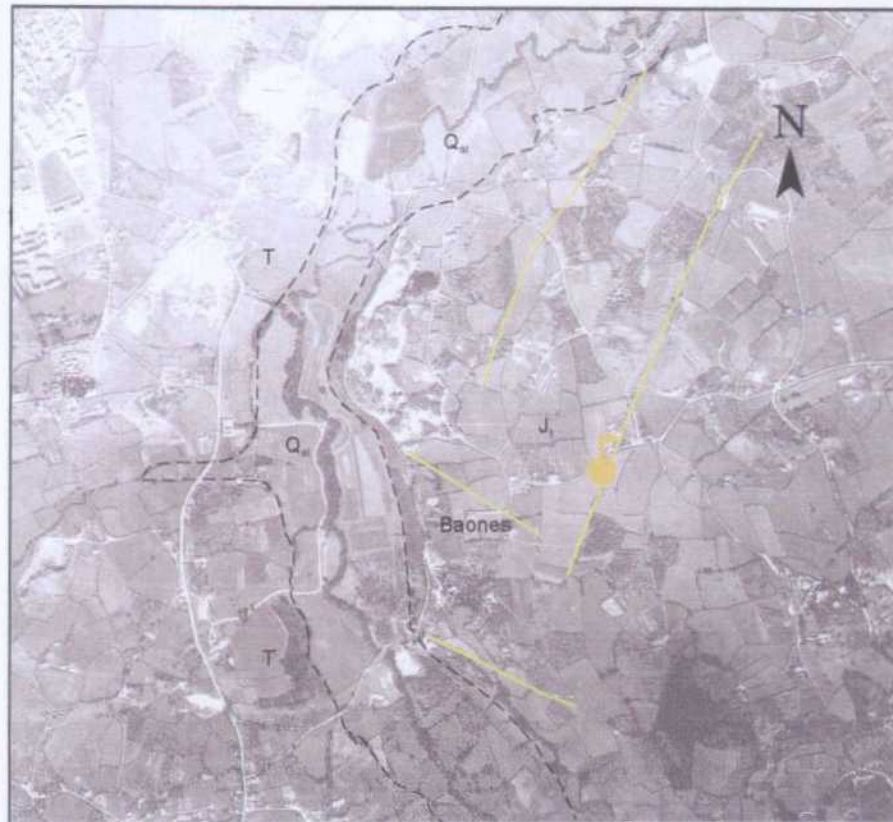
ESQUEMA FOTOGEOLOGICO

FOTOGRAFÍA AÉREA (1.970) E ≈ 1:18.000

Este manantial surge en los materiales calcáreo-dolomíticos del Lías. Se trata de un agua bicarbonatada cálcico-magnésica, de mineralización notable, dureza media y pH 7,2. Estos materiales presenta una permeabilidad por fisuración y/o carstificación variable en función del grado de desarrollo de estos procesos. Las relaciones iónicas, así como las representaciones gráficas realizadas parecen indicar que la circulación ha tenido lugar en terrenos calcáreos parcialmente dolomitizados (relación rCa^{2+}/rMg^{2+} próxima a 1).

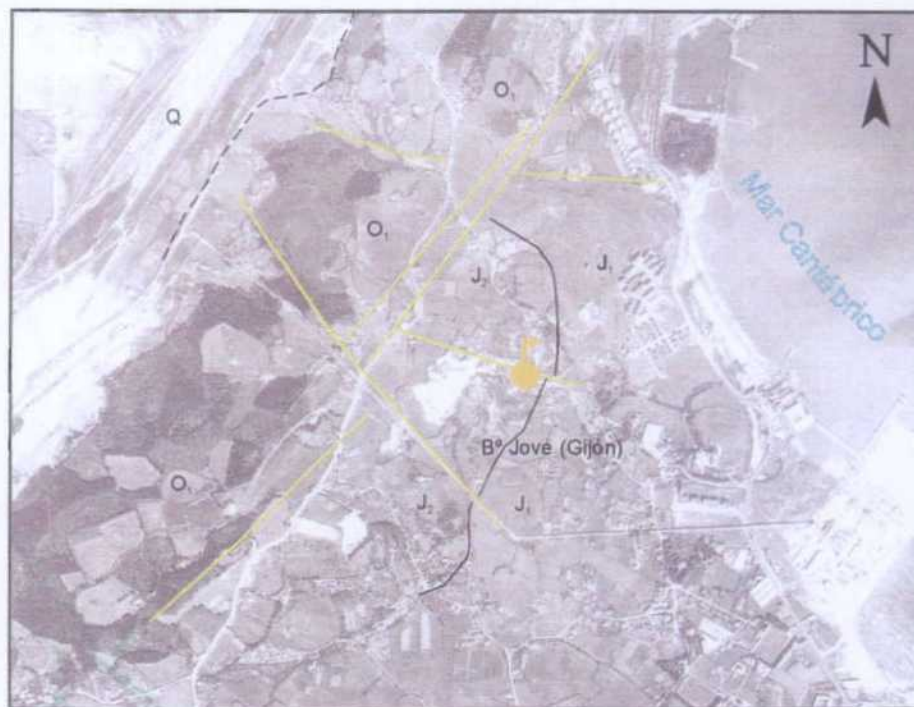
ESQUEMA FOTOGEOLÓGICO

FOTOGRAFÍA AÉREA (1.970) E ≈ 1:18.000

Este manantial brota en el contacto entre los conglomerados y arenas (Piedra Fabuda) del Dogger y las calizas y dolomías del Lías y, probablemente, debido a que entre ambos existe un nivel arcilloso, que actúa como barrera de permeabilidad y favorece la salida del agua en ese punto. A través de la red de fracturación también se puede producir una conexión hidráulica de los conjuntos indicados con los materiales cuarcíticos. Se trata de un agua sulfatada clorurada sódico-cálcica, de mineralización notable y dureza media y pH ácido (5,5). Además, cabe destacar el elevado contenido en aluminio, que para determinar su origen sería preciso un estudio más detallado. La concentración de nitratos es superior a la establecida en la Reglamentación Técnico Sanitaria, y podría proceder de algún foco de contaminación urbano, ganadero o industrial.

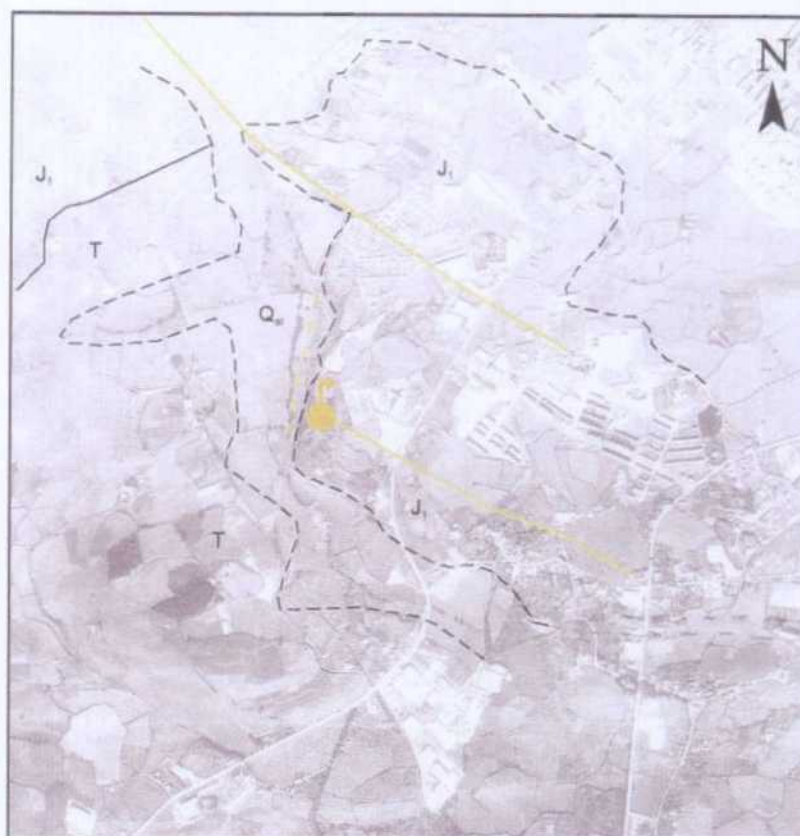
ESQUEMA FOTOGEOLÓGICO

FOTOGRAFÍA AÉREA (1.970) E \approx 1:18.000

Este manantial, desde el punto de vista geológico, se sitúa a muro de la formación carbonatada del Jurásico inferior (Lías). El agua es dura, tiene facies bicarbonatada-sulfatada cálcico-magnésica, mineralización notable y pH 7. Estos materiales están afectados por procesos de carstificación a favor de controles estructurales, predominantemente y estratigráficos. Las direcciones preferentes de la red de fracturación son: ONO-ESE y NNE-SSO, a favor de la primera mencionada tiene lugar la surgencia del agua. Los valores de las relaciones iónicas calculadas así como las representaciones gráficas, parecen indicar que el agua ha circulado por terrenos parcialmente dolomitizados y con presencia de materiales evaporíticos.

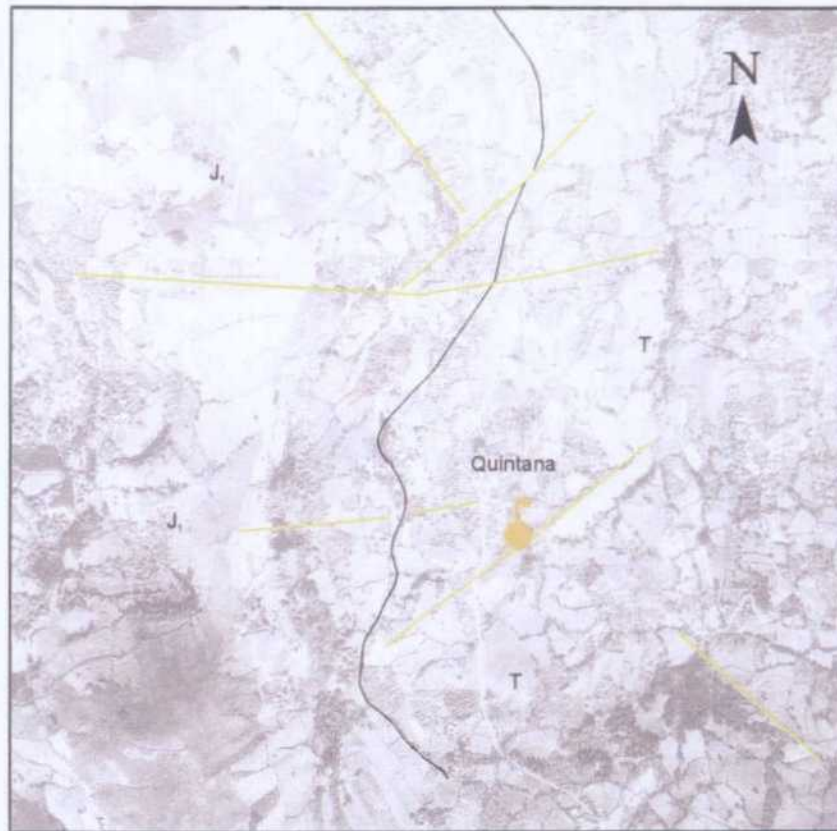
ESQUEMA FOTOGEOLÓGICO

FOTOGRAFÍA AÉREA (1.970) E ≈ 1:18.000

Este manantial surge en los materiales rojizos del Keuper (Trías). Se trata de una zona de importantes accidentes tectónicos, a favor de los cuales llega a aflorar el sustrato paleozoico. Las direcciones preferentes de la red de fracturación son: NE-SO, NO-SE y ENE-OSO a E-O. Las características físico-químicas de esta agua parecen indicar que se trata de aguas que circulan a favor de fracturas en las que podrían existir mineralizaciones metálicas. El agua se clasifica como dura, la facies es bicarbonatada-sulfatada cálcico-magnésica, la mineralización notable y el pH prácticamente neutro. Los valores de las relaciones iónicas denotan la influencia de materiales evaporíticos en el quimismo de las aguas.

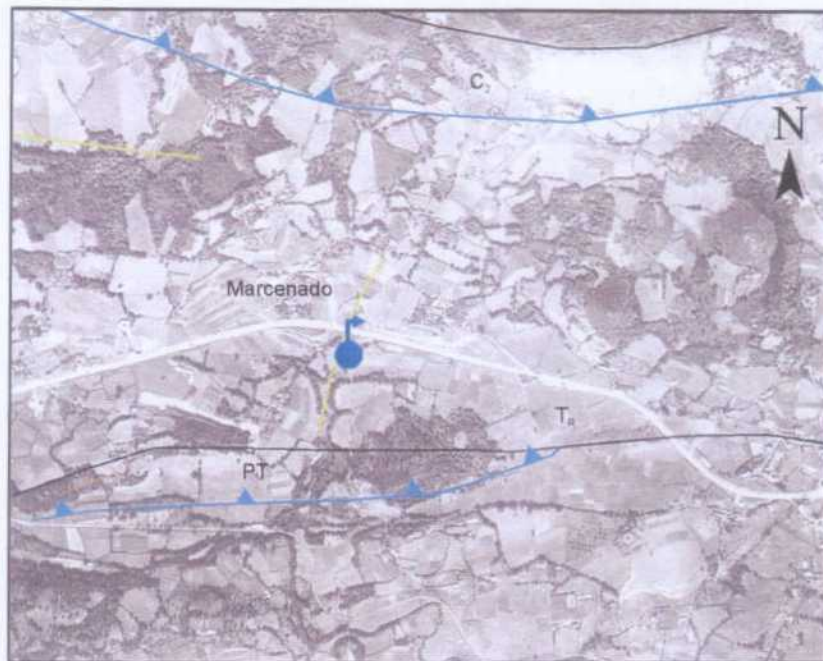
ESQUEMA FOTOGEOLÓGICO

- Contacto normal
- ▲▲ Cabalgamiento
- Red de fracturas
- Fuente (11,5 °C)
- ↘ Dirección y buzamiento de las capas

Debido a que este manantial está captado debajo de la carretera, no se puede observar el lugar exacto donde surge. Probablemente esté relacionado con los niveles superiores del Terciario, constituidos por calizas arenosas, margas, arcillas y arenas. El agua tiene dureza media, mineralización ligera, facies bicarbonatada cálcica y pH prácticamente neutro (6,8). Se considera que este manantial es un drenaje de un acuífero formado por los materiales terciarios, muy heterogéneos. La salida del agua en este lugar podría estar asociada a la presencia de una fractura de dirección aproximada N-S.

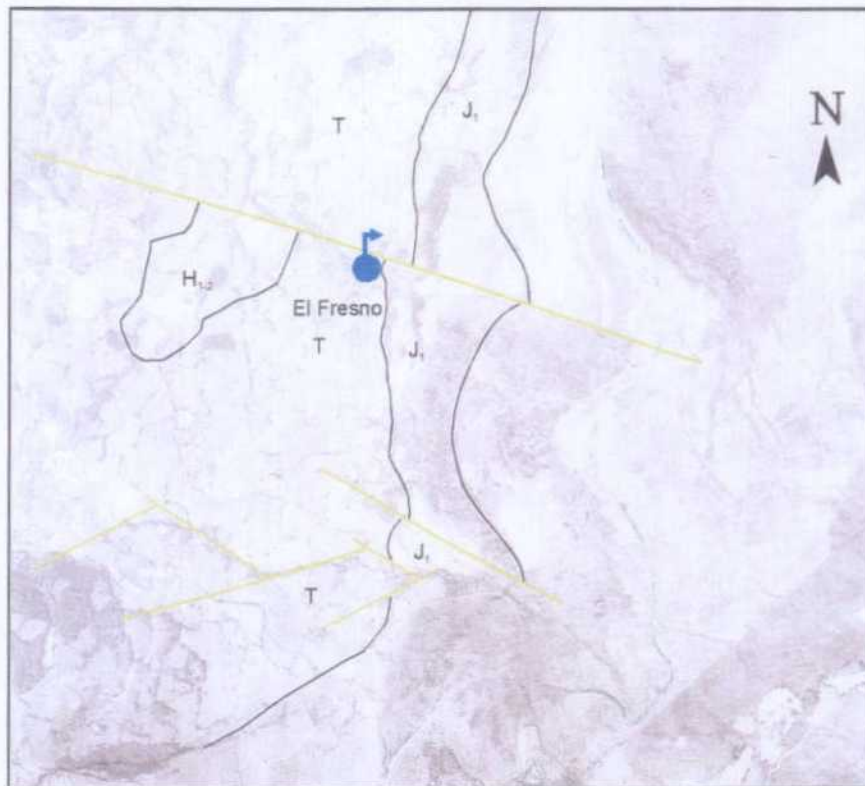
ESQUEMA FOTOGEOLÓGICO

Este manantial está situado en las proximidades del contacto entre los materiales terrígenos triásicos y los sedimentos carbonatados (dolomitizados en parte) del Lías. El agua tiene dureza media, mineralización ligera, facies bicarbonatada cálcico-magnésica y pH 7,9, se ha detectado además concentraciones de hierro, cinc y aluminio de 0,12 mg/L, 0,12 mg/L y 0,33 mg/L, respectivamente. Se considera que es un drenaje del acuífero desarrollado en la formación liásica en el que la permeabilidad, variable, es debida a procesos de carstificación y fisuración. Desde el punto de vista estructural, destaca una gran fractura distensiva de dirección ESE-ONO, que explicaría el afloramiento de calizas carboníferas en el fondo del valle del Arroyo Meredal (al O de este manantial). Esta estructura presenta rellenos de calcita y mineralizaciones. La presencia de hierro y cinc en el agua podría tener relación con esta estructura y la existencia de rocas volcánicas entre los materiales triásicos podría explicar el contenido de aluminio en el agua.

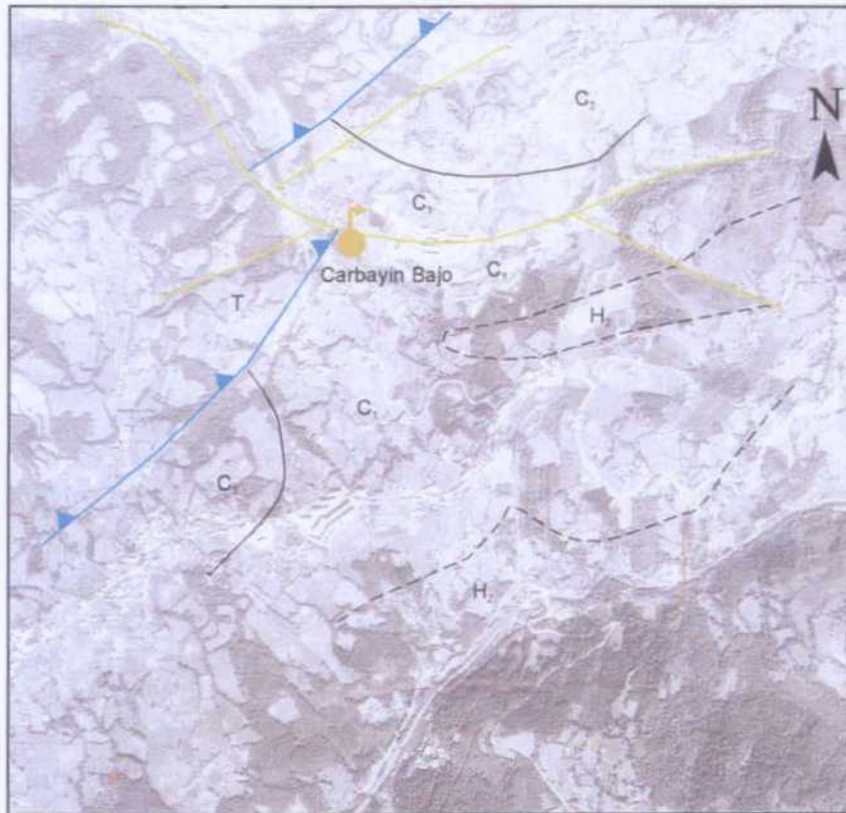
ESQUEMA FOTOGEOLÓGICO

- Contacto normal
- - - Contacto discordante
- ▲▲▲ Cabalgamiento
- Red de fracturas
- Trazado de las capas
- Fuente (14,3 °C)

Este manantial es un drenaje de los materiales detríticos del Cretácico Inferior, en una zona de gran complejidad estructural. Estos materiales, que forman parte de la cobertera mesoterciaria están discordantes y cabalgados sobre el borde nororiental de la Cuenca Carbonífera Central. El agua es bicarbonatada-sulfatada cálcica, de dureza media, mineralización ligera y pH 7,3. El agua circula y se almacena en los niveles más competentes de la serie (areniscas y conglomerados), en los que la permeabilidad se ha desarrollado por procesos de fracturación y/o fisuración. A través de la red de fracturas puede existir cierta recarga de aguas procedentes de los materiales triásicos, lo que explicaría el carácter sulfatado de esta agua.

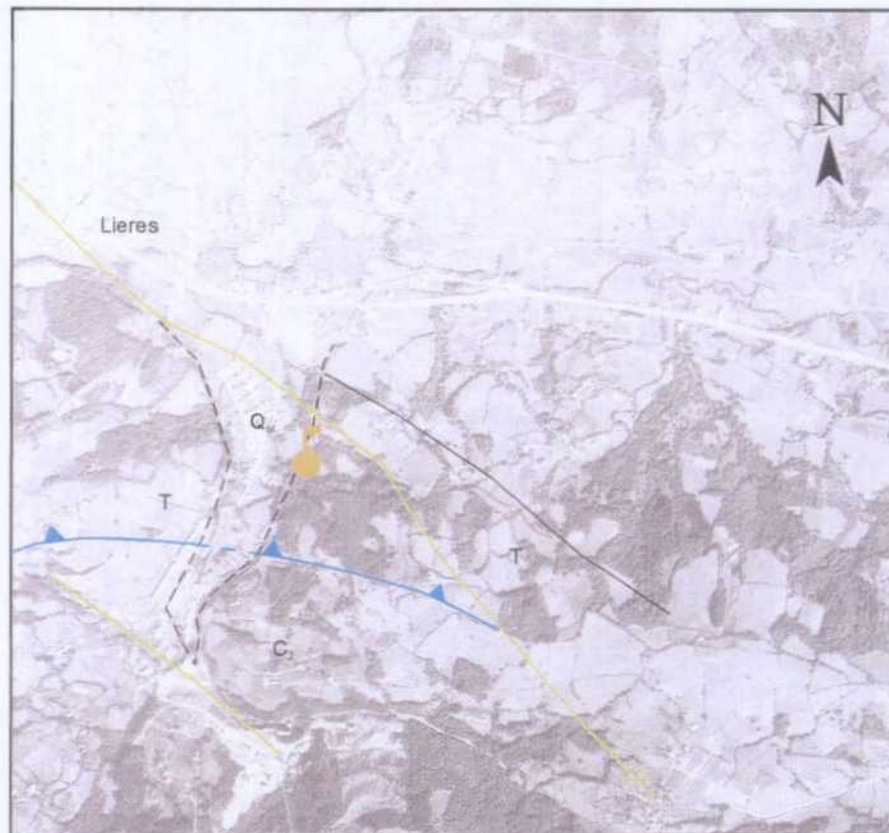
ESQUEMA FOTOGEOLÓGICO

- Contacto normal
- - - Contacto discordante
- ▲▲ Cabalgamiento
- Red de fracturas
- 📍 Fuente (13 °C)

Este manantial está situado sobre materiales triásicos en una zona de gran complejidad tectónica en la que el rasgo más importante es la presencia de una falla de desgarre (Falla de Ventaniella) de dirección NO-SE. El agua es bicarbonatada cálcica, de dureza media, mineralización ligera y pH 7,7. El agua circula en los niveles más compactos (areniscas y conglomerados) con permeabilidad por fracturación. Cabe destacar la presencia en el agua de hierro, manganeso y aluminio con concentraciones de 0,62, 0,024 y 0,431 mg/L respectivamente; los dos primeros metales podrían estar relacionadas con la circulación a través de fracturas mineralizadas, y la presencia de aluminio puede estar asociada a la influencia de sedimentos volcánicos pérmicos.

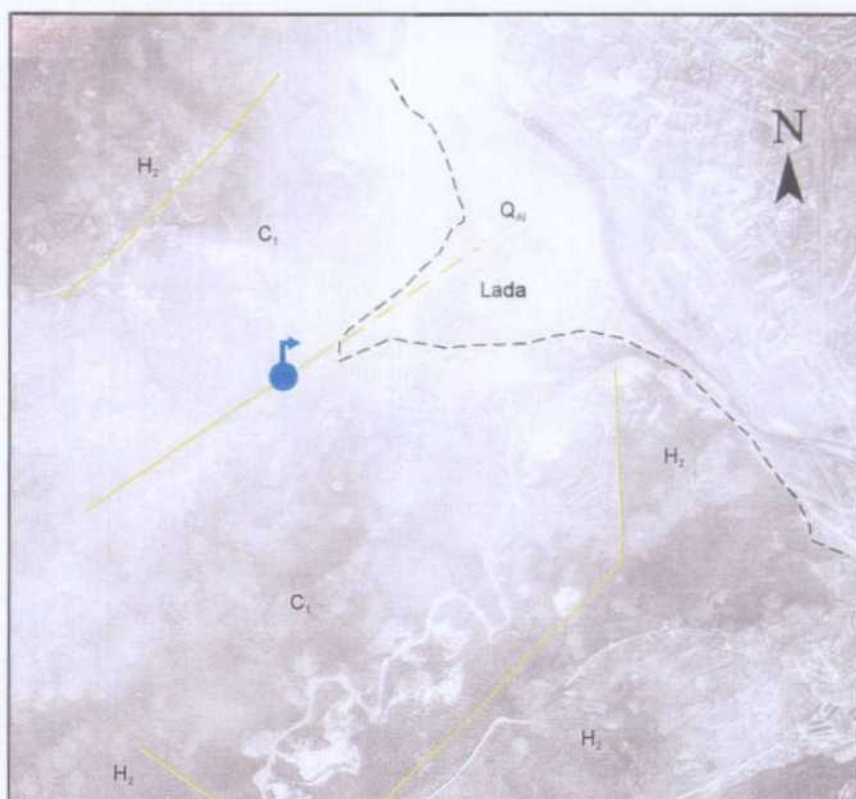
ESQUEMA FOTOGEOLÓGICO

CARACTERÍSTICAS GEOLÓGICAS E HIDROGEOLÓGICAS
<p>Esta fuente surge en los materiales detríticos de la Fm. Utrillas. Se trata de un agua sulfatada cálcica, dura, de mineralización notable y pH muy ácido (4,5). Es destacable el elevado contenido en hierro, manganeso y aluminio que presenta. Se considera que el agua surge a través de una importante fractura ENE-OSO muy mineralizada. Si bien, teniendo en cuenta el elevado contenido en sulfatos y las relaciones iónicas calculadas podría interpretarse una influencia en el quimismo de las aguas de litologías evaporíticas (Trías). Desde el punto de vista estructural, se trata de una cubeta tectónica, en la que podría encontrarse debajo de los sedimentos cretácicos, materiales permotriásicos; la presencia de rocas volcánicas ácidas interestratificadas entre estos materiales podría explicar la concentración de aluminio en este agua.</p>

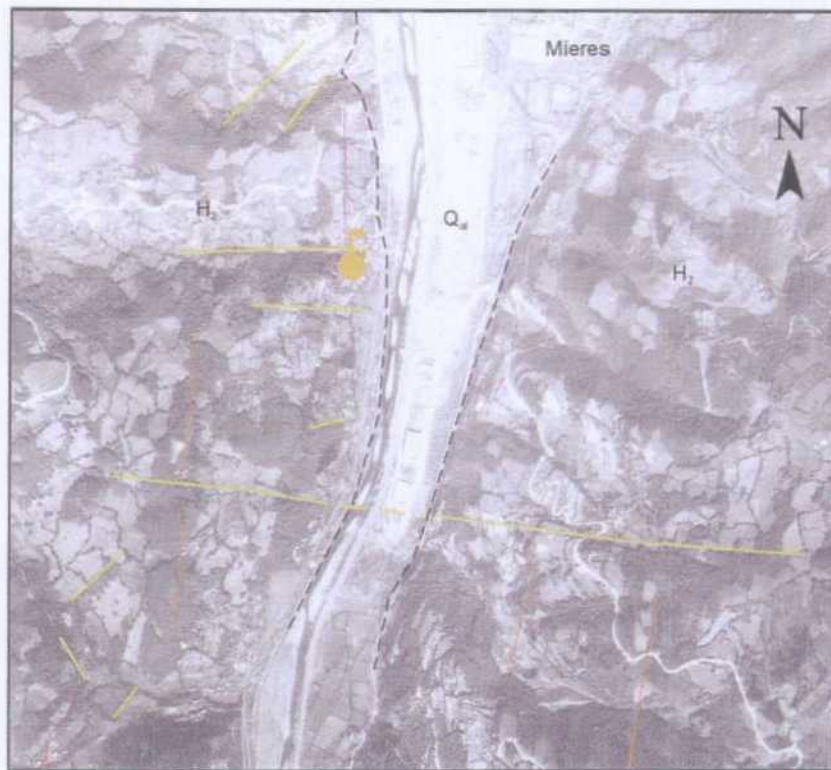
ESQUEMA FOTOGEOLÓGICO

Este manantial surge en los materiales del subhullero de la Cuenca Carbonífera Central, constituidos por una alternancia de lutitas y areniscas con niveles de calizas. El agua es bicarbonatada-sulfatada cálcica, con dureza media, mineralización ligera y pH neutro. El agua se almacena y circula en los niveles más competentes de areniscas y calizas que tienen permeabilidad por fisuración (ambos) y carstificación (calizas). Puede producirse circulación hídrica a favor de la red de fracturación, por lo que la procedencia del agua puede ser de varios niveles. Las direcciones preferentes de la red de fracturación son: E-O y NNE-SSO.

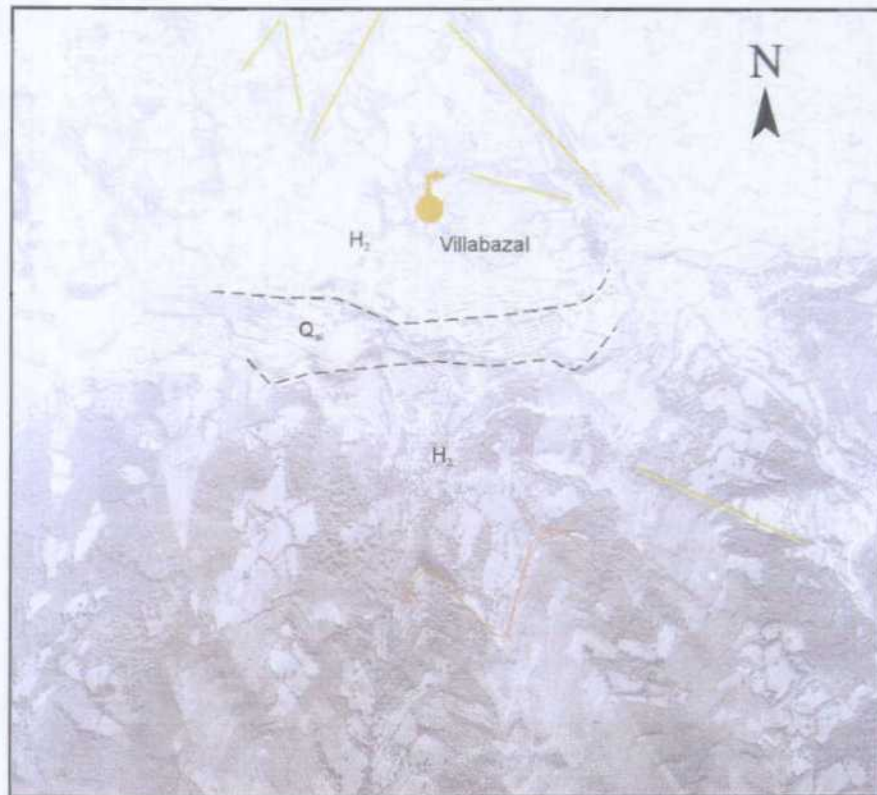
ESQUEMA FOTOGEOLÓGICO

Los materiales a los que se asocia este manantial están constituidos por una alternancia de lutitas, limolitas y areniscas, con pasadas de carboneros. El agua, sin facies predominante, es muy blanda, tiene mineralización muy débil y pH 6,5. Estos materiales, aunque en conjunto tienen permeabilidad muy baja o nula, debido al alto contenido en finos y a que los niveles areniscos están muy recristalizados. En las zonas donde el grado de fracturación y/o fisuración es suficientemente elevado el agua circula y se almacena en el subsuelo. Las direcciones preferentes de la red de fracturación son: NE-SO, NO-SE y E-O; el agua brota a favor de una fisura de la primera dirección mencionada.

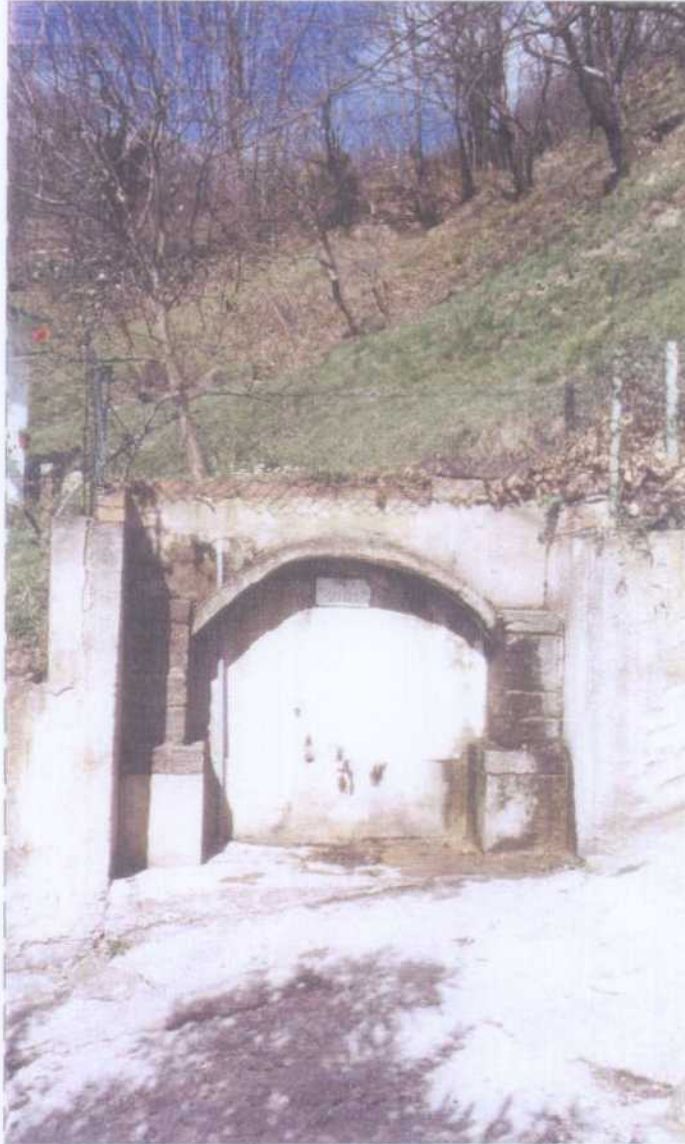
Fotografía de la captación

ESTADO ACTUAL: El manantial está captado en un depósito pequeño que presenta numerosas fugas. A unos 40 cm de fondo hay un grifo y, en la base, una goma conduce el agua a un lavadero situado al otro lado de la carretera.

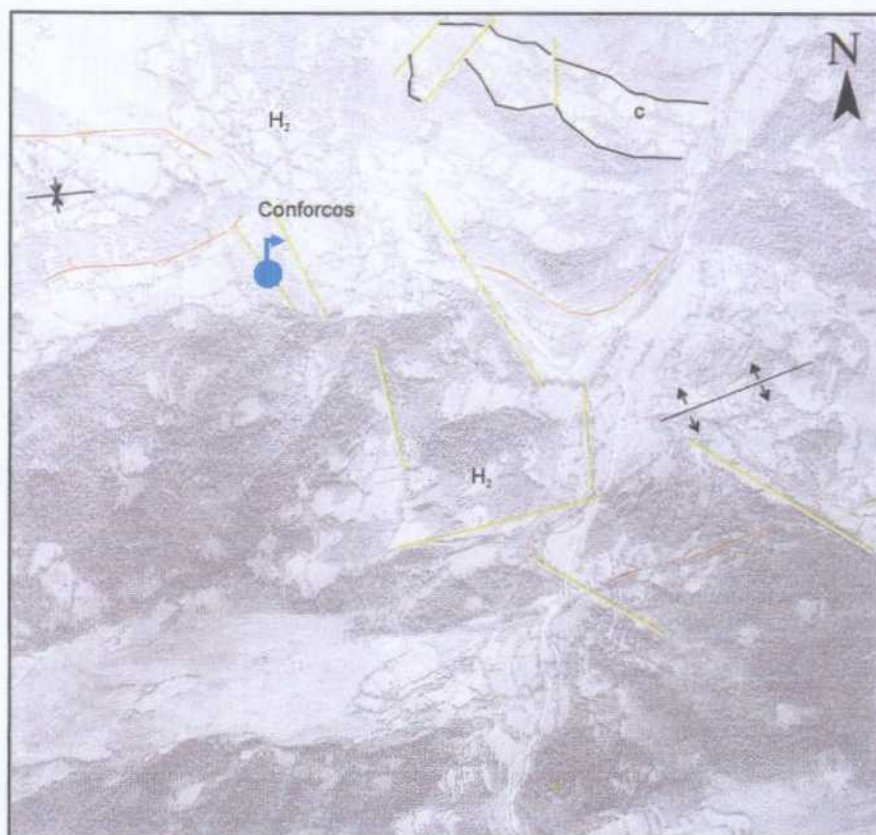
ESQUEMA FOTOGEOLÓGICO

Este manantial drena los materiales terrigenos westfalienses constituidos por una alternancia de lutitas y areniscas, entre los que se intercalan niveles de calizas de mayor o menor entidad. La facies del agua es bicarbonatada cálcica, la mineralización ligera, la dureza media y el pH ligeramente ácido (6,5). El agua se almacena principalmente en los niveles competentes (areniscas y calizas) y la circulación se realiza a favor de la red de fracturación, en especial en las zonas de charnela de los pliegues, pudiendo existir comunicación hidráulica entre los distintos materiales. Este manantial presenta un carácter dominante carbonatado por lo que se supone que ha circulado preferentemente a través de niveles calcáreos y/o areniscas de cemento carbonatado. La supuesta presencia de gas sulfhídrico puede ser debida a la materia orgánica contenida en las calizas.

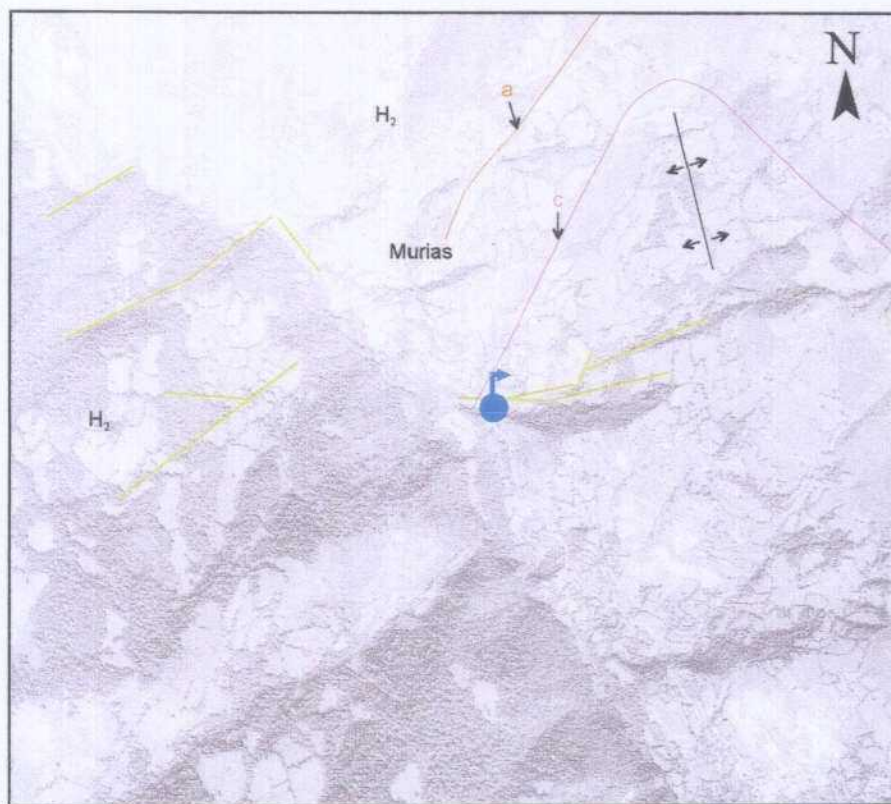
ESQUEMA FOTOGEOLÓGICO

Este manantial drena los materiales westfalienses constituidos por alternancias de lutitas, limolitas y areniscas, con niveles carbonatados, que se encuentran plegados y fracturados. El manantial se ubica en el flanco occidental de un anticlinal. La permeabilidad secundaria desarrollada por fisuración, en los niveles areniscosos y calcáreos, y por carstificación en estos últimos, es en términos generales de baja a muy baja. El agua es blanda, con mineralización muy débil, tiene facies bicarbonatada sulfatada cálcico-sódica y pH ligeramente ácido. El agua se almacena y circula en los niveles competentes, principalmente, y a través de la red de fracturación se puede producir interconexión hidráulica entre los diferentes niveles. Las direcciones predominantes de la red de fracturación son NNO-SSE y ENE-OSO, coincidiendo ésta última con la dirección de salida del agua. El contenido en gas sulfhídrico (no cuantificado) puede ser debido a la presencia de materia orgánica contenida en las calizas fétidas carboníferas.

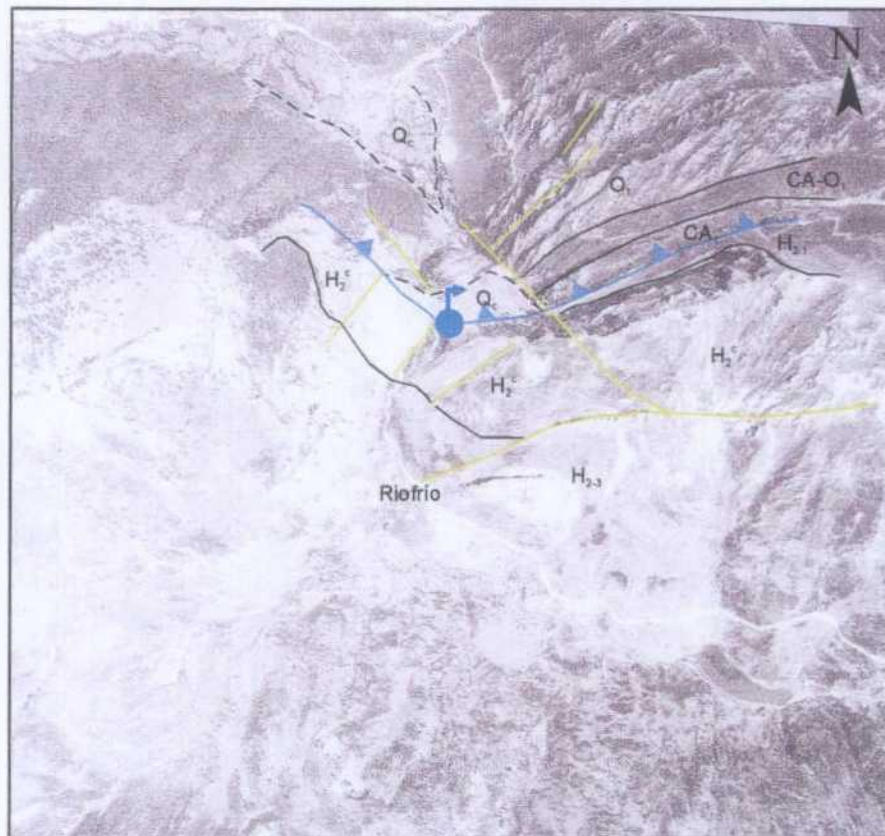
ESQUEMA FOTOGEOLÓGICO

FOTOGRAFÍA AÉREA (1.970) E ≈ 1:18.000

- Q_c : Coloviones. *Cuaternario*
 - H_{2,3} : Lutitas, areniscas y calizas (Fm. Fito). *Westfaliense*
 - H₂^c : Calizas claras, masivas (Fm. Escalada). *Westfaliense*
 - H_{2,1} : Alternancia de lutitas y areniscas, con intercalaciones de calizas (Fm. Beleño). *Namuriense- Westfaliense*
 - O₁ : Cuarcitas (Fm. Barrios). *Ordovícico*
 - CA-O₁ : Areniscas y pizarras (Fm. Oville). *Cámbrico-Ordovícico*
 - CA₁ : Calizas y dolomías (Fm. Láncara). *Cámbrico*
-
- Contacto normal
 - - - Contacto discordante
 - Red de fracturas
 - ▲ Cabalgamiento
 - Fuente (6,3 °C)

No se pudo ver la litología del punto de surgencia por estar captado en una arqueta enterrada. Se considera que se trata de un drenaje de los materiales calcáreo dolomíticos de la Fm. Lancara, que estructuralmente actúa como el nivel de despegue generalizado de los cabalgamientos de esta región. El agua es blanda, de mineralización muy débil, pH básico (8) y facies bicarbonatada cálcica. Los materiales acuíferos en donde circula y se almacena el agua tienen permeabilidad secundaria por fisuración y carstificación. La surgencia parece asociada a una fractura SE-NO. La Fm. Oville, a techo de la Fm. Lancara actúa como una barrera impermeable, independizando este acuífero de los materiales calcáreos carboníferos.

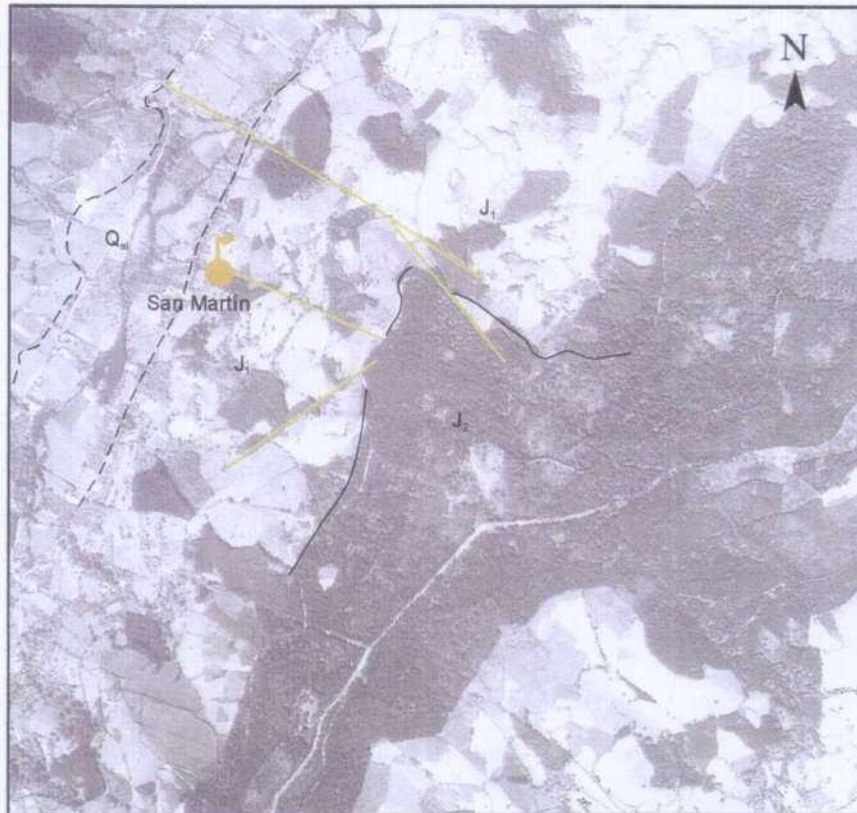
ESQUEMA FOTOGEOLÓGICO

FOTOGRAFÍA AÉREA (1.970) E ≈ 1:18.000

- Q₃: Depósitos aluviales. *Cuaternario*
- J₂: Conglomerados silíceos y areniscas (Piedra Fabuda). *Dogger*
- J₁: Dolomías, calizas y margas. *Lías*
- Contacto normal
- - - Contacto discordante
- Red de fracturas
- 🚩 Manantial (12,3 °C)

Este manantial está situado sobre las calizas y dolomías del Lías. Se trata de un agua bicarbonatada cálcica, de dureza media, mineralización ligera y pH 7,8. Desde el punto de vista geológico está situado en el flanco oriental de un anticlinal cuyo eje coincide con el curso de Río España. Este manantial constituye un drenaje del acuífero de naturaleza cárstica desarrollado en dichos materiales. La permeabilidad, variable, se debe a procesos de fisuración y carstificación y está condicionada por la red de fracturación (control estructural) y por los planos de estratificación (control estratigráfico). Las direcciones preferentes de la red de fracturas son: ONO-ESE, NNO-SSE y NE-SO. La salida del agua se realiza de manera difusa y parece relacionada con un conducto desarrollado a favor de una fisura de dirección ONO-ESE.

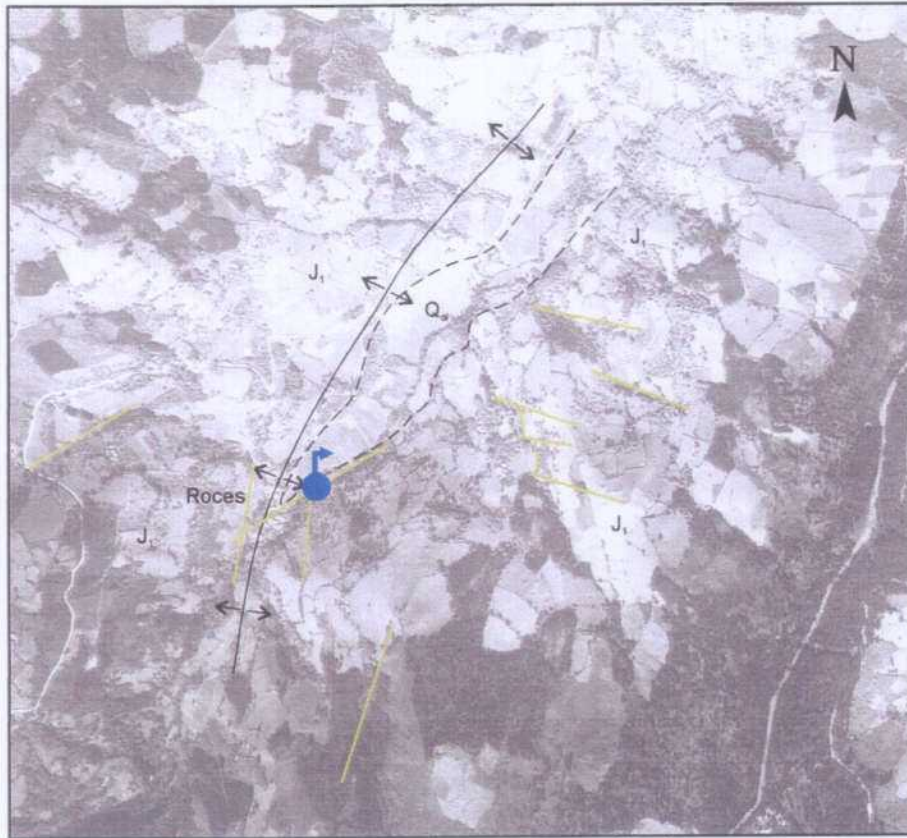
ESQUEMA FOTOGEOLÓGICO

FOTOGRAFÍA AÉREA (1.970) E ≈ 1:18.000

— Red de fracturas

Este manantial está situado sobre los materiales liásicos constituidos por calizas, dolomías y, en menor medida, margas. Se trata de un agua bicarbonatada sulfatada cálcica, con dureza media, mineralización notable y pH 7,7. Se considera que se trata de un drenaje de los materiales calcáreo-dolomíticos del Lías, con permeabilidad variable por fisuración y carstificación. Desde el punto de vista geológico, está ubicado en el núcleo de un anticlinal, de dirección SSO-NNE, cuyo eje coincide, aproximadamente, con el curso del Río España. Los resultados de los análisis químicos, las representaciones gráficas y las relaciones iónicas, indican una influencia clara de materiales evaporíticos en el quimismo del agua que se explica por la presencia de lentejones de evaporitas incluidos en la serie liásica. Las direcciones preferentes de la red de fracturación son: N-S, NE-SO y ESE-ONO, a favor de las cuales tiene lugar el mayor desarrollo de la carstificación.

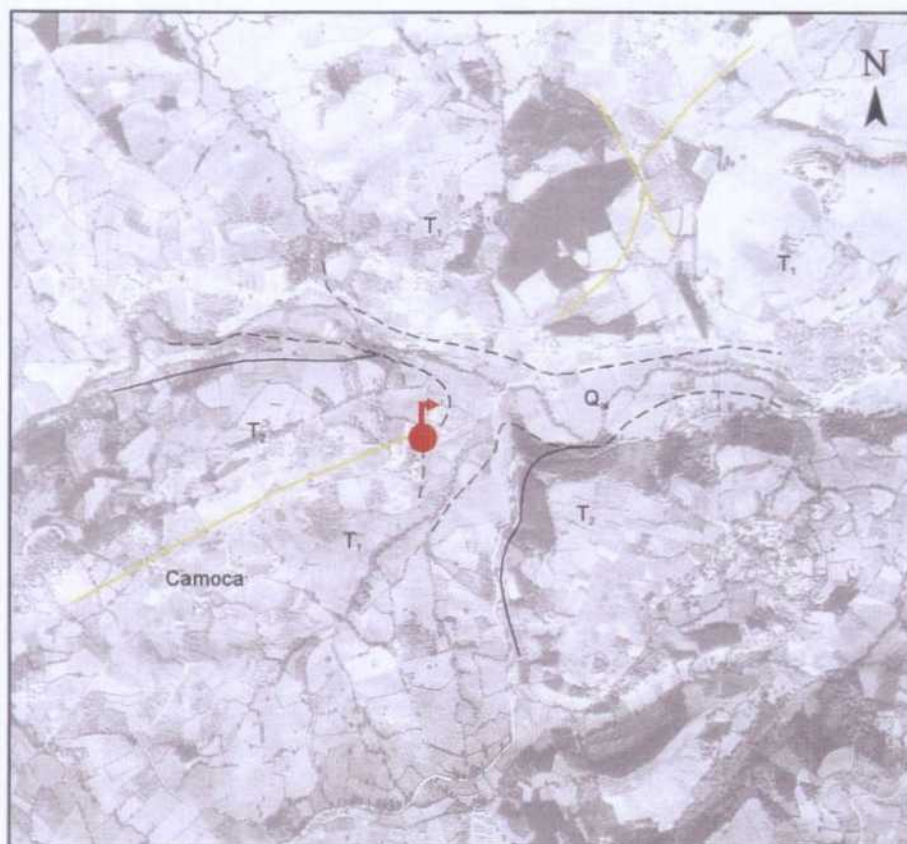
ESQUEMA FOTOGEOLÓGICO

FOTOGRAFÍA AÉREA (1.970) E ≈ 1:18.000

- Q_a: Depósitos aluviales. *Cuaternario*
- T₂: Arcillas rojas, margas y evaporitas. *Trías*
- T₁: Conglomerados y arcillas rojas. *Trías*
- Contacto normal
- - - Contacto discordante
- Red de fracturas
- 🚩 Fuente (18,2 °C)

Este manantial surge sobre el contacto mecánico (fractura NE-SO) entre las arcillas rojas y margas del Keuper (Trías superior) y los materiales preferentemente detríticos (areniscas y conglomerados) de los tramos basales y medios del Trías. Se trata de un agua con cierta termalidad (18,2 °C), clorurada-sulfatada cálcico-sódica, dura, con mineralización fuerte y pH 7,4. Se considera que el carácter termal puede ser debido a la circulación en profundidad a favor de la fractura mencionada, y al calentamiento por efecto del grado geotérmico. Otra fuente de calor podría corresponder a las reacciones químicas exotérmicas que se producen al entrar en contacto el agua con los sedimentos evaporíticos.

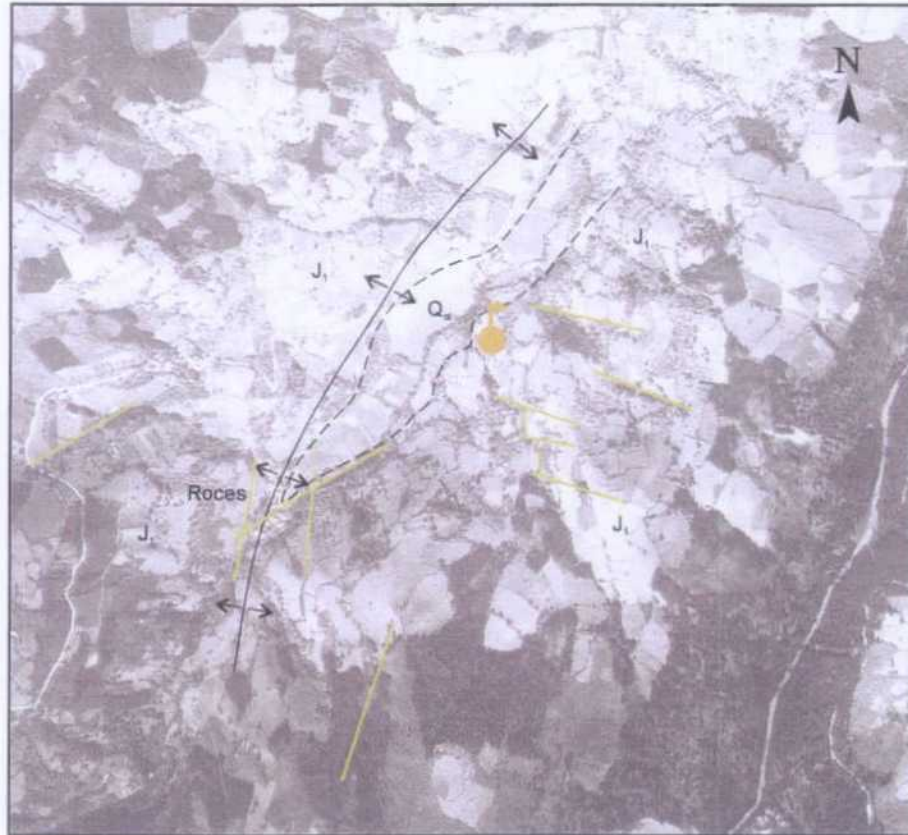
ESQUEMA FOTOGEOLÓGICO

FOTOGRAFÍA AÉREA (1.970) E ≈ 1:18.000

Red de fracturas

Este manantial surge sobre los materiales carbonatados del Lías. Se trata de un agua bicarbonatada cálcico-magnésica, con dureza media, mineralización notable y pH 7,8. Este manantial constituye un drenaje del acuífero calcáreo-dolomítico con permeabilidad variable por fisuración y/o carstificación cuyo desarrollo está asociado a la red de fracturación de direcciones preferentes NO-SE, E-O, N-S y NE-SO. La dirección de salida del agua coincide con una fractura ESE-ONO.

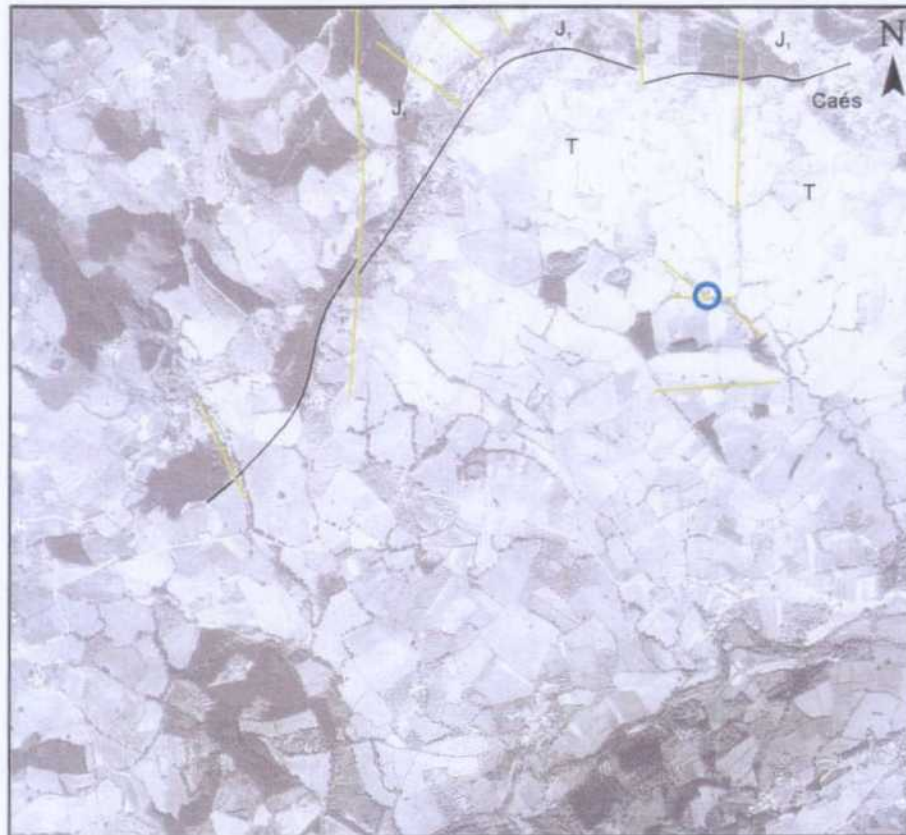
ESQUEMA FOTOGEOLÓGICO

Esta surgencia está asociada a los materiales evaporíticos del Triás. Se trata de un agua muy mineralizada (conductividad: 65.000 $\mu\text{S/cm}$), muy dura, con facies clorurada sódica y pH 7,2. Los resultados de los análisis químicos denotan una composición muy poco frecuente, que permiten clasificar este agua como "salmuera". Esta elevada concentración en sales procede de la disolución de las evaporitas contenidas en los materiales triásicos, en los que, debido a la baja permeabilidad que presentan, la circulación del agua es muy lenta y por lo tanto el tiempo de residencia muy elevado.

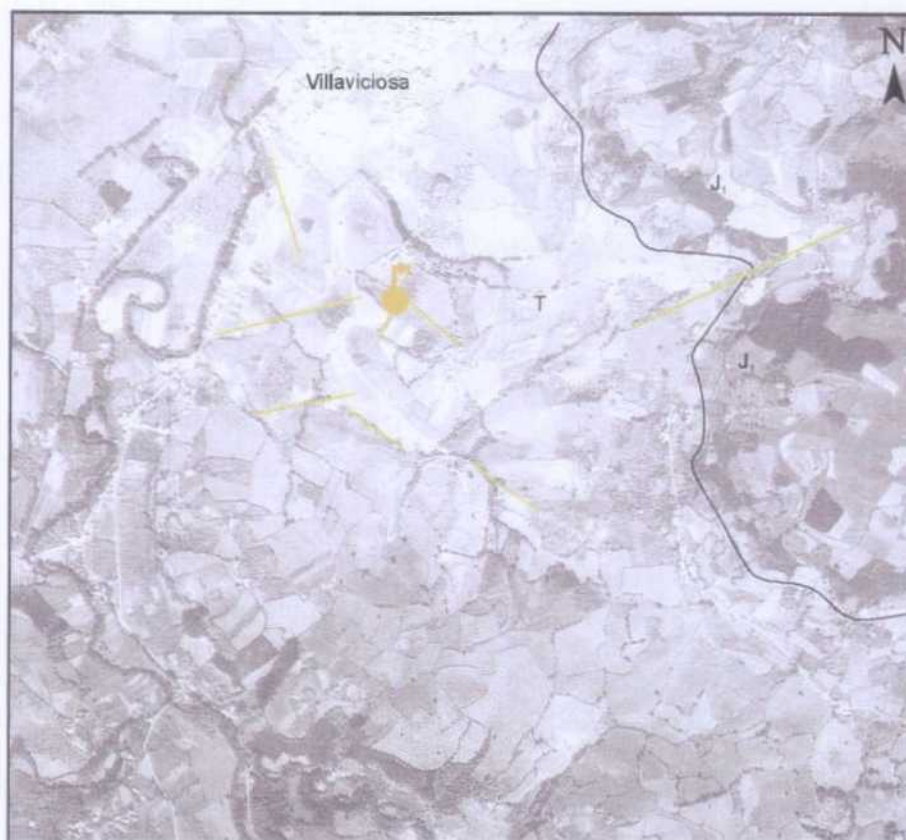
ESQUEMA FOTOGEOLÓGICO

Este manantial está situado sobre el Trías (conglomerados, areniscas, arcillas rojas y evaporitas). Se trata de un agua bicarbonatada-clorurada cálcico-magnésica de mineralización notable y dureza media. Se considera que este manantial corresponde a un drenaje de uno o varios niveles compactos (conglomerados y areniscas) de los tramos basal y medio del Trías con permeabilidad baja por fisuración. Se aprecia en el quimismo del agua que ha tenido lugar una circulación a través de materiales evaporíticos que conlleva el enriquecimiento en sales. La temperatura, ligeramente elevada (14,4 °C) con respecto a las aguas subterráneas del entorno, puede ser debida a una circulación profunda a favor de una fractura (calentamiento del agua por efecto del grado geotérmico) o procesos químicos (calor procedente de las reacciones exotérmicas que se producen al entrar en contacto el agua con los materiales evaporíticos).

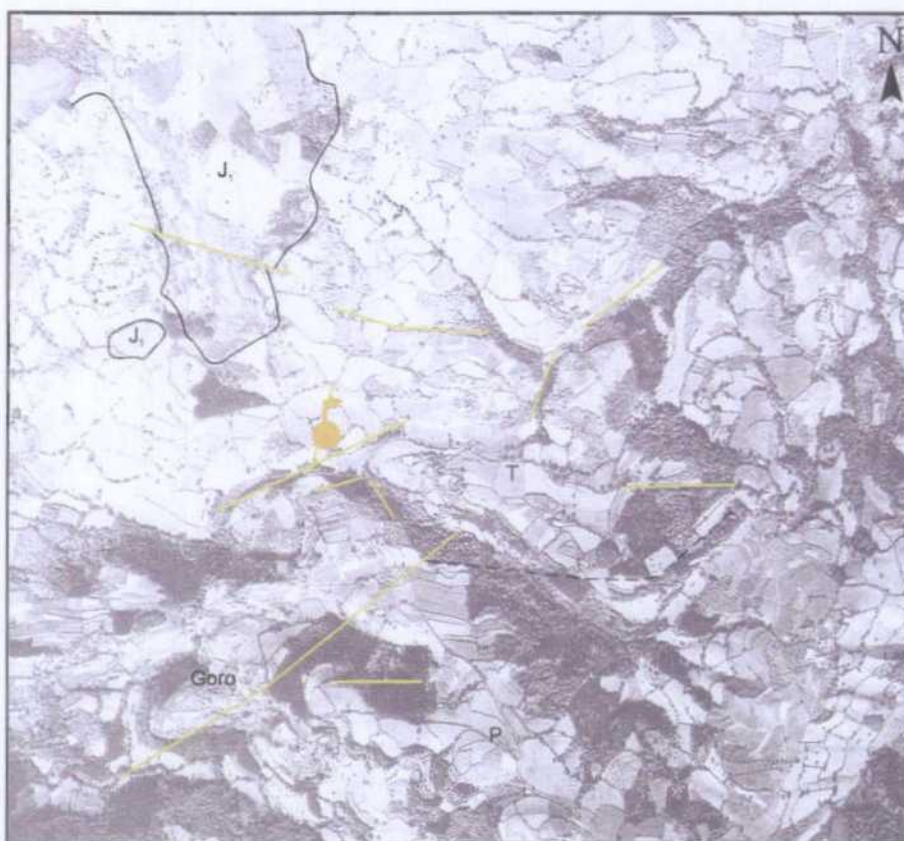
ESQUEMA FOTOGEOLÓGICO

Este manantial está asociado a los niveles compactos (conglomerados y areniscas) de los tramos basal y medio del Triás, con permeabilidad variable por fisuración. Presenta una facies bicarbonatada cálcica, tiene mineralización notable, dureza media y pH 7,5. El agua circula y se almacena en la red de fracturación con direcciones preferentes: NE-SO, N-S y ONO-ESE. Se aprecia en su quimismo una ligera influencia de materiales evaporíticos, presentes en la serie triásica.

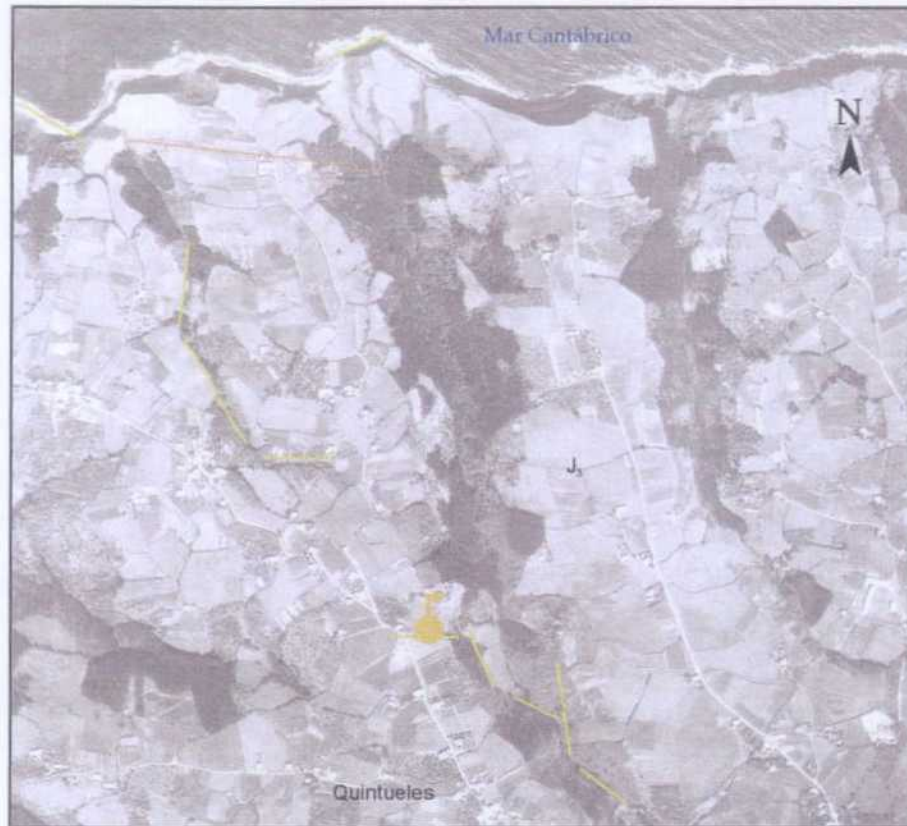
ESQUEMA FOTOGEOLÓGICO

El amplio desarrollo edáfico en la zona de surgencia impide la correcta observación del sustrato rocoso. Se considera, no obstante, que corresponde a un drenaje de los materiales jurásicos constituidos por calizas, margas y areniscas. Se trata de un agua bicarbonatada-sulfatada cálcica, tiene dureza media, mineralización notable y pH 6,4. El agua circula y se almacena en los niveles más compactos, si bien debido al alto porcentaje de finos la circulación debe ser muy lenta. Los resultados de los análisis químicos, de las representaciones gráficas y de las relaciones iónicas denotan cierta influencia de facies sulfatadas en el quimismo del agua. La concentración relativamente elevada en cloruros puede estar relacionada con la cercanía a la costa, ya que el agua presenta una concentración mayor en dicho ion.
