ESTUDIO DEL POTENCIAL DE AGUAS MINERALES Y TERMALES DEL PRINCIPADO DE ASTURIAS (1ª fase)

TOMO 4

RELACIÓN DE PUNTOS INCLUIDOS EN EL TOMO 4

ESTUDIO DEL POTENCIAL DE AGUAS MINERALES Y TERMALES DEL PRINCIPADO DE ASTURIAS (1ª FASE)

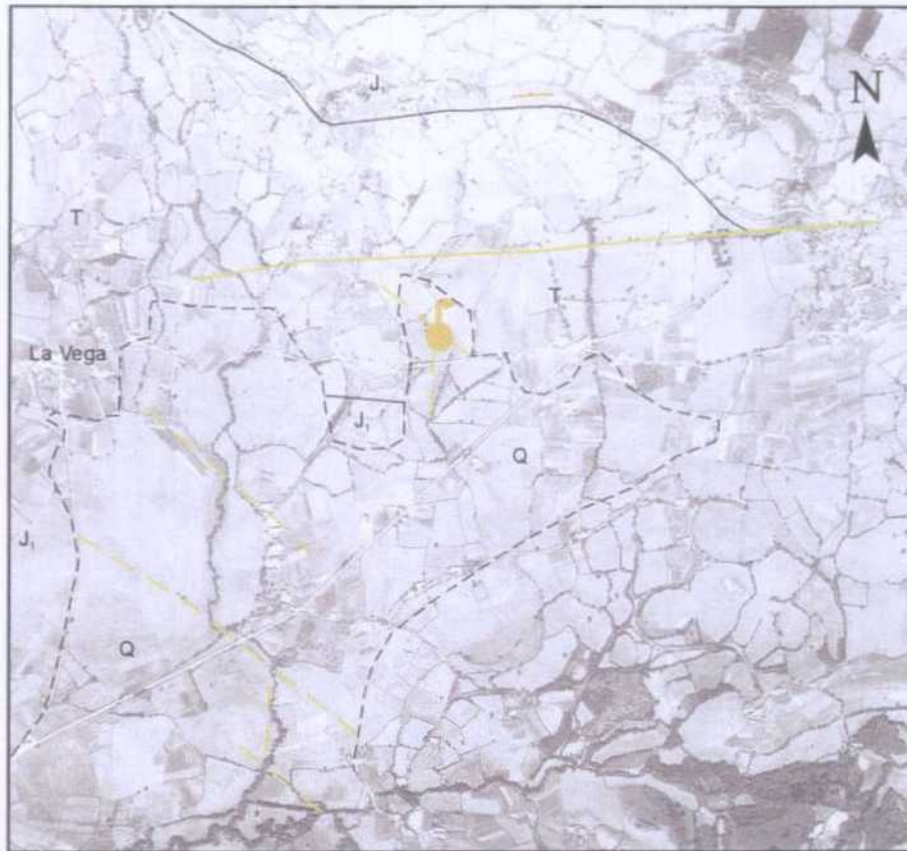
ESQUEMA FOTOGEOLÓGICO

- Q: Depósitos aluviales-eluviales. *Cuaternario*
- T: Arcillas rojas, areniscas y evaporitas. *Trías*
- J₁: Calizas y dolomías. *Lías*
- Contacto normal
- - - Contacto discordante
- Red de fracturas
- ↗ Dirección y buzamiento de las capas
- Fuente (12,6 °C)

Este manantial captado mediante un pozo surgente drena los materiales triásicos constituidos por arcillas rojas, areniscas y evaporitas. Desde el punto de vista estructural existe una gran fractura E-O, distensiva que origina en el ámbito general una estructuración en bloques. Se trata de un agua de muy elevada conductividad (70.000 µS/cm), pH 6,6, muy dura y de facies clorurada sódica. Los materiales triásicos presentan una permeabilidad primaria muy baja. El agua se almacena y circula lentamente a favor de la red de fracturación, de direcciones principales: E-O, NNE-SSO y su conjugada NNO-SSE. Esta circulación lenta favorece la disolución de los materiales evaporíticos del Triás, adquiriendo así el agua, una elevada concentración en sales.

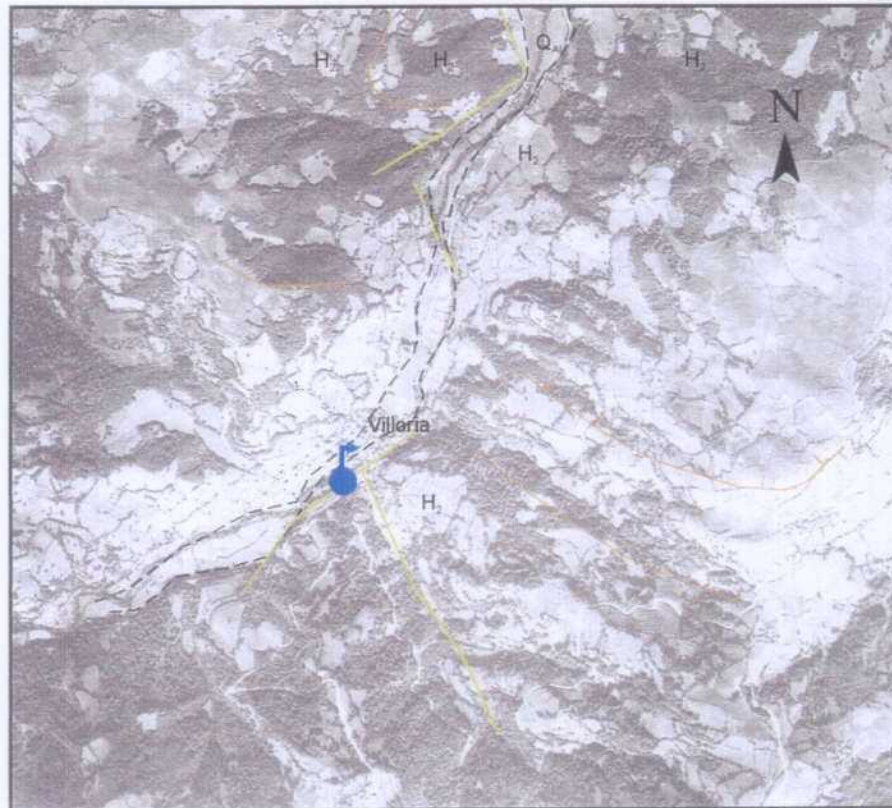
ESQUEMA FOTOGEOLÓGICO

FOTOGRAFÍA AÉREA (1.970) E ≈ 1:18.000

- Q₄: Depósitos aluviales. *Cuaternario*
- H₂: Pizarras, areniscas y niveles de calizas. *Westfaliense*
- Contacto discordante
- Red de fracturas
- Dirección y buzamiento de las capas
- Fuente (11,5 °C)

Los materiales a los que se asocia este manantial están constituidos por una monótona alternancia de lutitas, limolitas y areniscas. Entre estos niveles se intercalan bancos de calizas. Se trata de un agua bicarbonatada cálcica, de dureza media, mineralización ligera y pH neutro. Es destacable el contenido en hierro y manganeso (0,1 y 0,05 mg/L) que presenta y la concentración relativamente elevada en sílice. Se considera, a la vista de los resultados analíticos obtenidos, que esta surgencia es un drenaje natural de los niveles calcáreos y areniscosos en los que la permeabilidad secundaria, por fisuración (en ambos) y carstificación (en los primeros), se ha desarrollado según control estructural, principalmente. La conexión hídrica entre los diferentes niveles se realiza a través de la red de fracturación que en ocasiones pueden estar mineralizadas con óxidos y sulfuros metálicos, aportando ciertos iones al agua. Las direcciones principales de la red de fracturación son: SSE-NNO y ENE-ONO.

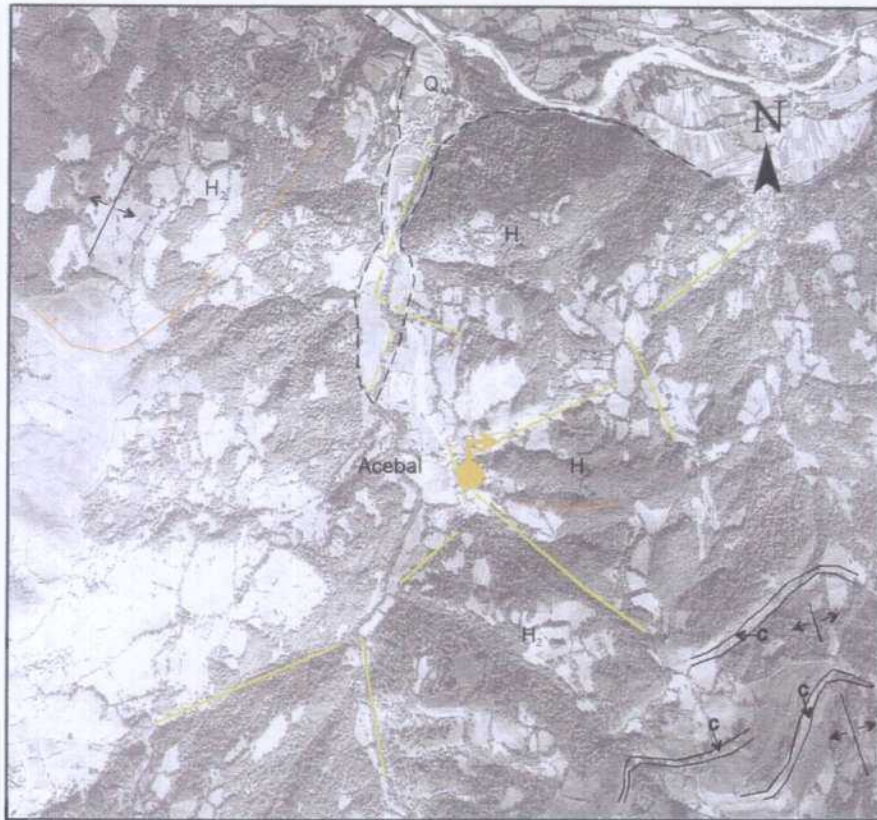
ESQUEMA FOTOGEOLOGICO

FOTOGRAFÍA AÉREA (1.970) E ≈ 1:18.000

- Q₄: Depósitos aluviales. *Cuaternario*
 H₂: Pizarras, areniscas y niveles de calizas. *Westfaliense*
- Contacto discordante
 - Contacto normal
 - Red de fracturas
 - ↗ Traza de las capas con indicación de buzamiento
 - ↕ Eje anticlinal
 - ↘ Eje sincinal
 - 🚩 Fuente (12,7 °C)

Debido al gran recubrimiento cuaternario, no se ve afloramiento en el lugar de surgencia, si bien, los materiales a los que se asocia este manantial, están constituidos por una monótona alternancia de lutitas, limolitas y areniscas. Entre estos niveles se intercalan bancos de calizas. Se trata de un agua bicarbonatada cálcica, de dureza media, mineralización ligera y pH neutro. Estos materiales, aunque en conjunto tienen baja permeabilidad debido al contenido en finos, pueden presentar en los niveles calcáreos y areniscos un desarrollo de la permeabilidad secundaria por fisuración (en ambos) y carstificación (en los primeros), según un control estructural, principalmente, y estratigráfico (con menor importancia). Las direcciones principales de la red de fracturación son: NE-SO y NO-SE. Se considera que el agua, que se almacena y circula, principalmente, en los niveles más competentes, también circula de manera más lenta por la red de fracturación, influyendo por lo tanto en el quimismo del agua, las diversas litologías.

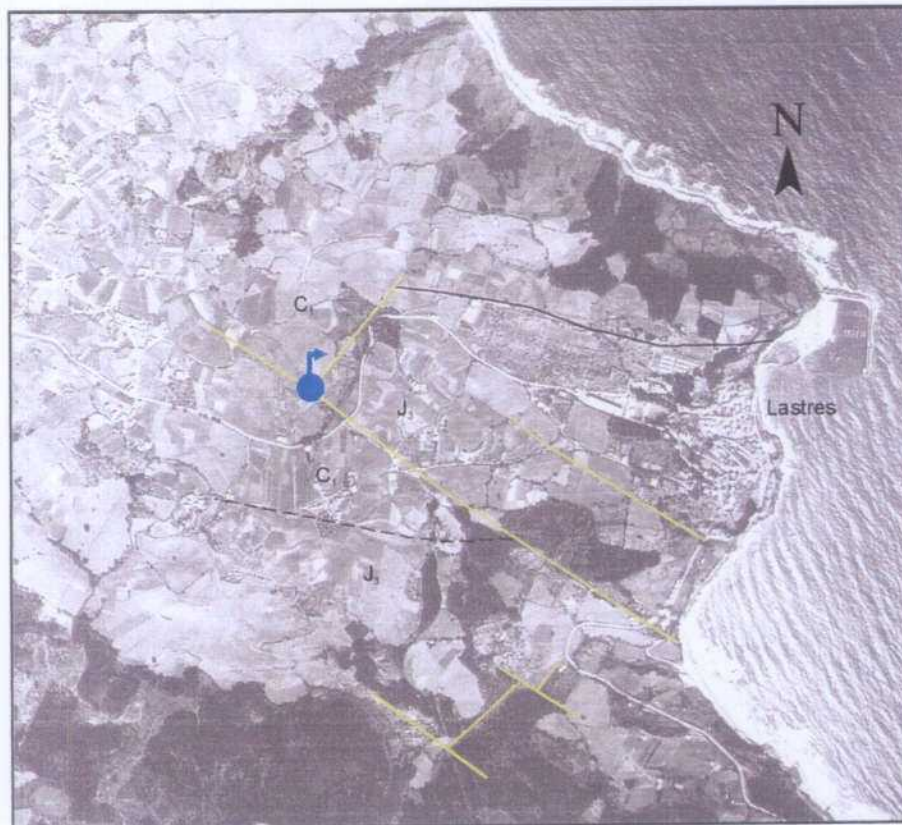
ESQUEMA FOTOGEOLÓGICO

FOTOGRAFÍA AÉREA (1.970) E ≈ 1:18.000

- C₁: Arenas y areniscas. *Cretácico*
- J₁: Margas, calizas, arcillas y areniscas. *Malm*
- Contacto normal
- - - Contacto discordante
- Red de fracturas
-

El gran desarrollo de suelo en la zona donde se ubica esta fuente impide la observación de los materiales en los que surge. Se trata de un agua bicarbonatada cálcica, de mineralización notable, pH prácticamente neutro y dureza media. Presenta concentraciones de hierro y manganeso elevados. Los valores de las concentraciones y de las relaciones iónicas calculadas parecen indicar que se trata de un agua que ha circulado, fundamentalmente, a favor de la red de fracturación, de direcciones preferentes NNE-SSO y ESE-ONO; se considera, por lo tanto, que la mineralización de las fracturas influye notablemente en el quimismo del agua, además de la litología en la que se han desarrollado estas fracturas (sedimentos cretácicos y jurásicos).

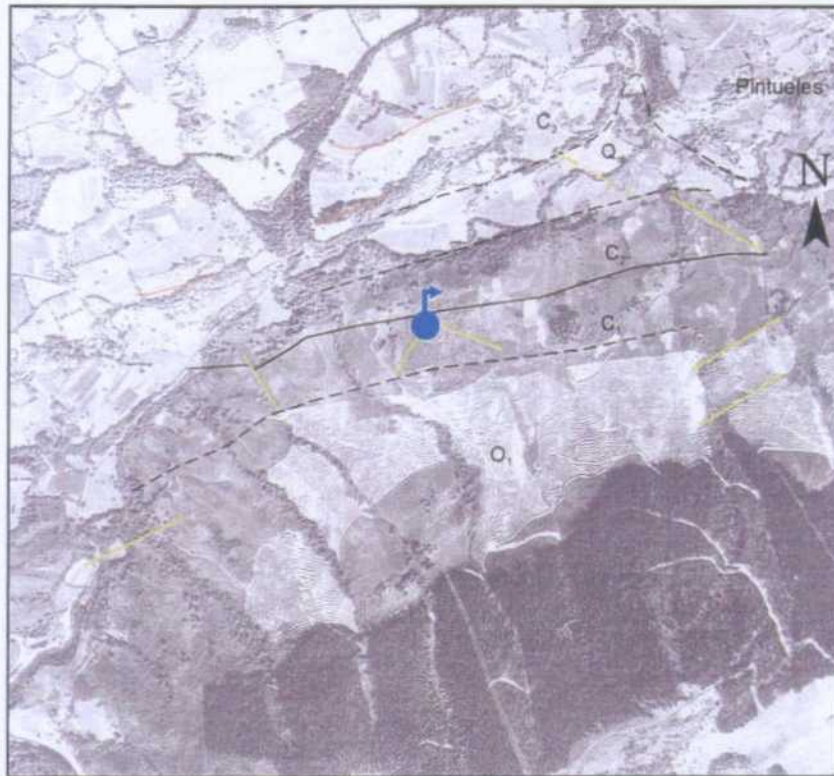
ESQUEMA FOTOGEOLÓGICO

FOTOGRAFÍA AÉREA (1.970) E \approx 1:18.000

- Q_a : Depósitos aluviales. *Cuaternario*
- C₂ : Calizas, dolomías y margas. *Cretácico Superior*
- C₁ : Conglomerados, areniscas y arcillas. *Cretácico Inferior*
- O₁ : Cuarcitas masivas (Fm. Barrios). *Ordovícico*
- Contacto discordante
- Contacto normal
- Trazado de las capas
- Red de fracturas
-

Este manantial está situado en una llamarga (zona fangosa), lo que comporta un amplio desarrollo edáfico sobre los depósitos detríticos del Cretácico inferior (conglomerados, areniscas y arcillas), y en las proximidades del contacto discordante con las cuarcitas ordovícicas de la Fm Barrios. Se trata de un agua muy blanda, con mineralización muy débil, pH ácido (5,1) y ligero olor a sulfhídrico. De los resultados de los análisis químicos realizados se destaca que presenta una concentración en bicarbonatos nula, en hierro elevada (1,45 mg/L), en sulfuros de 0,4 mg/L y en aluminio de 1 mg/L. El caudal, difícil de medir, muy pequeño, se estima en < 0,1 L/s. Se considera que esta surgencia está relacionada con una fractura (mineralizada en parte) de dirección N40, que podría recibir aportes de los materiales con los que está en contacto: cuarcitas ordovícicas y materiales cretácicos, estos últimos en menor medida debido al escaso recorrido de la fractura en ellos.

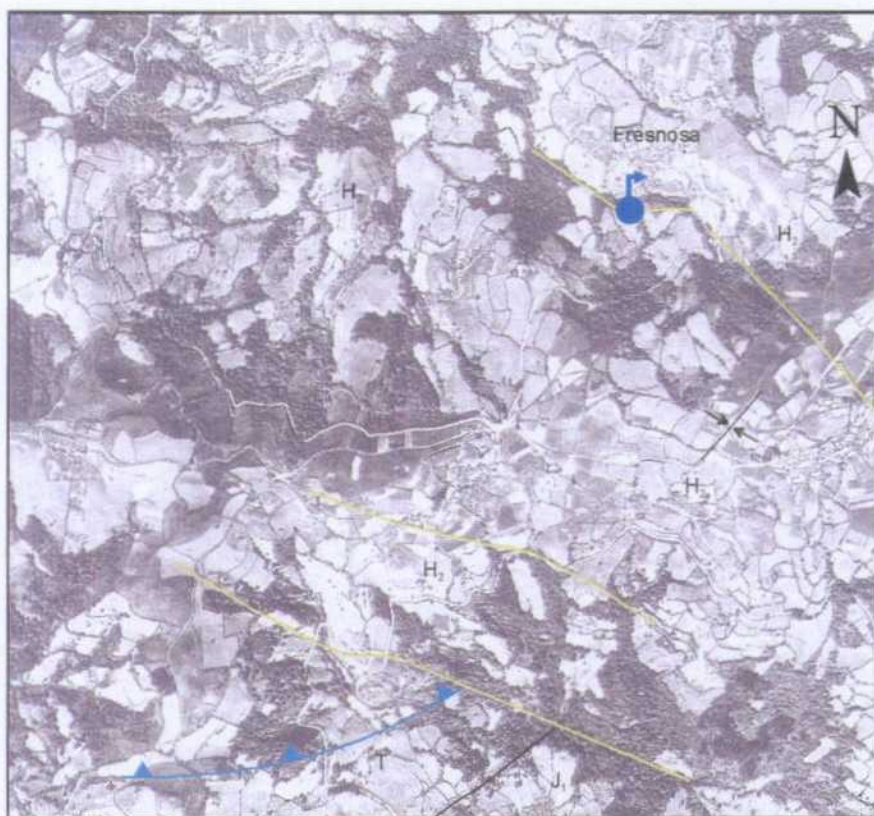
ESQUEMA FOTOGEOLOGICO

FOTOGRAFÍA AÉREA (1.970) E \approx 1:18.000

Este manantial surge en unas calizas negras, fétidas, intercaladas en la serie detrítica de Carbonífero Medio. Se trata de un agua blanda, de mineralización notable, pH básico (8,9) y con facies bicarbonatada sódica. Presenta una concentración en fluoruros elevada (3,9 mg/L) y cierto olor a ácido sulfhídrico. Se considera que la mineralización del agua procede, posiblemente, de la circulación a través de un dique ígneo ácido, emplazado probablemente a favor de la estratificación. El lugar de surgencia está asociado a la intersección de dos fracturas distensivas y póstumas, de dirección ENE-OSO y NO-SE.
