FOTOGRAFIAS 1 y 2.- 28-15-GS-LQ-7035 y 28-15-GS-CG-3000

Relieves yesíferos sobre los que se instalan depósitos de valle  
de fondo plano actualmente en proceso de desmantelación

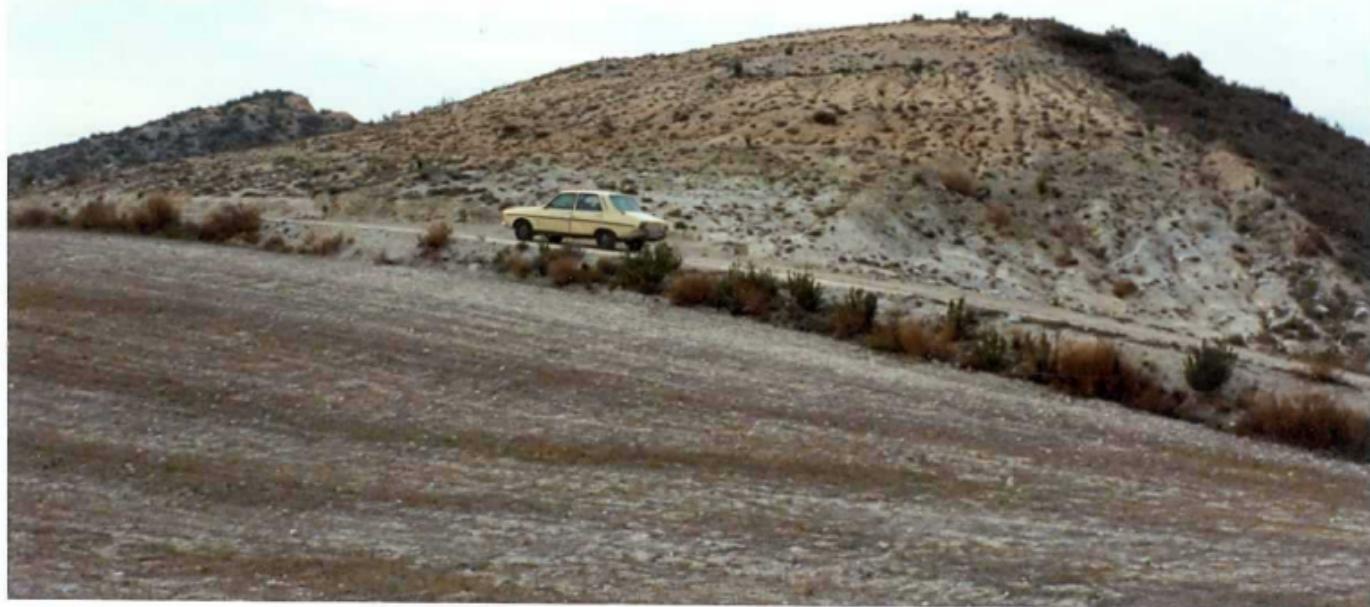
FOTO 10

FOTOGRAFIA 10.- 28-15-GS-LQ-7033

Potente depósito de glacis compuesto por gravas, arenas y limos,  
desarrollado sobre yesos

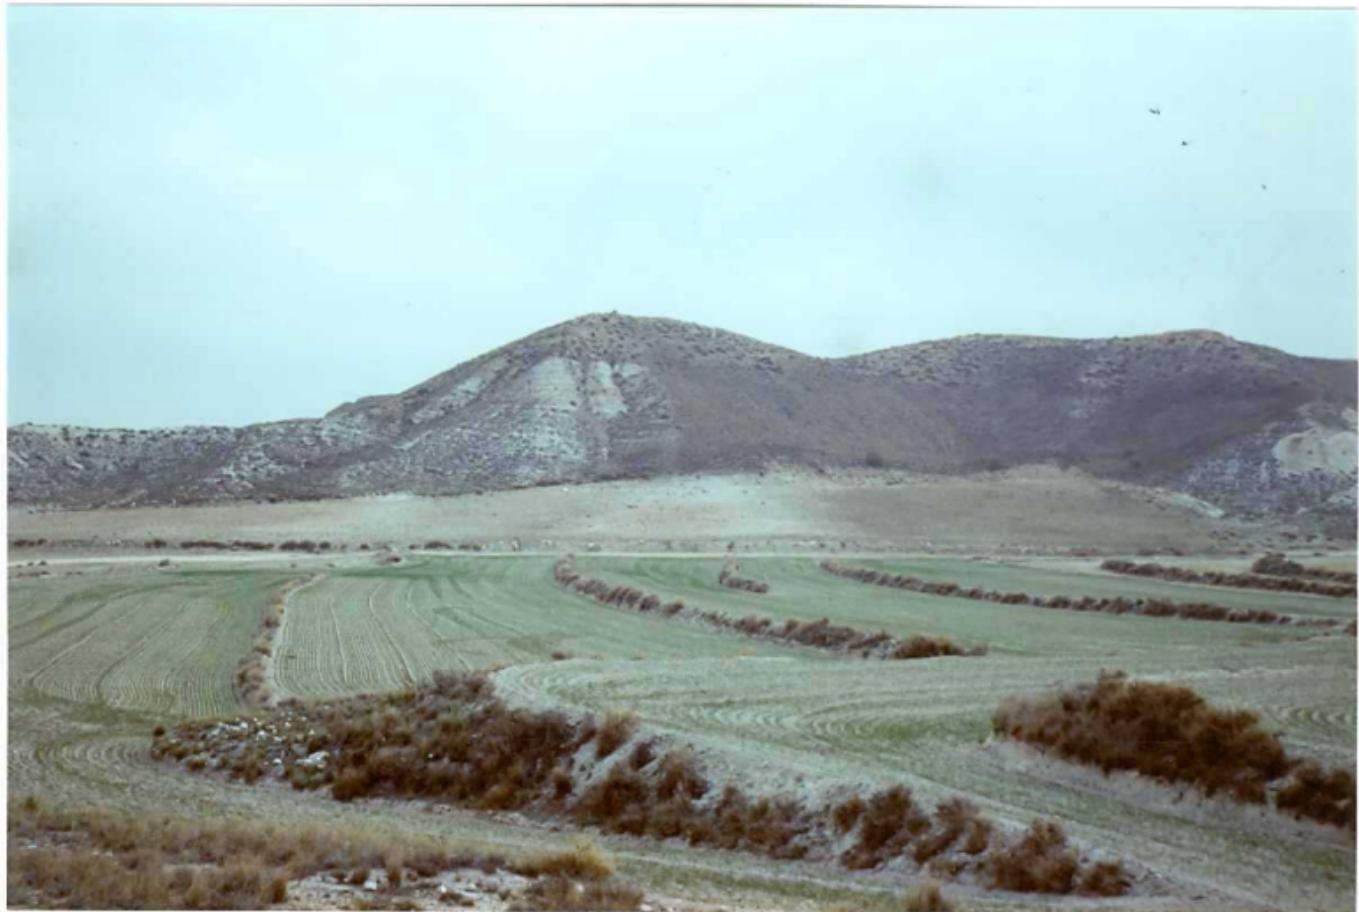
FOTO 11

FOTOGRAFIA 11.- 28-15-GS-LQ-7047

Depósitos de glacis (cumbres) y valle de fondo plano (primer plano) desarrollados sobre yesos

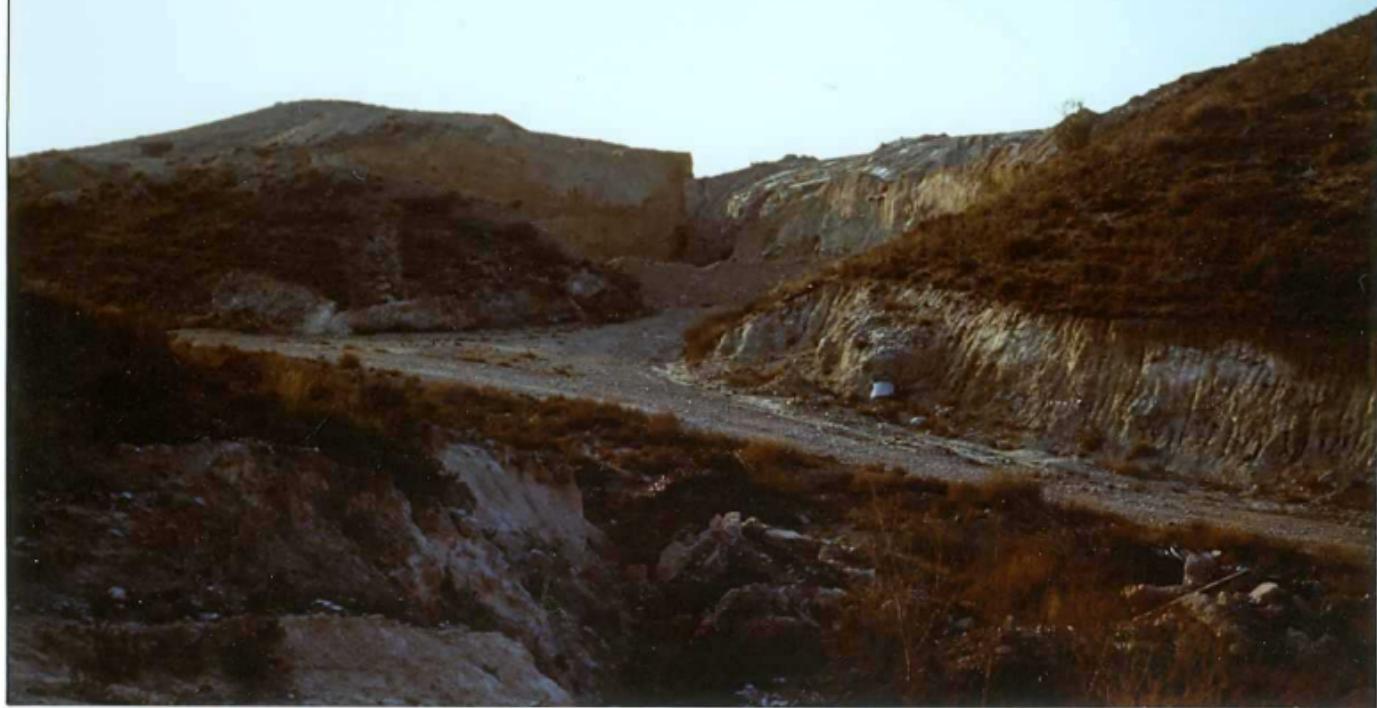
FOTO 12

FOTOGRAFIA 12.- 28-15-GS-LQ-7020

Depósito de terraza (parte superior izquierda) limitada por yesos (parte superior derecha) en su parte más próxima al río. Indica que se ha producido un hundimiento relativo de la terraza, bien por efecto de una falla, bien por procesos de disolución

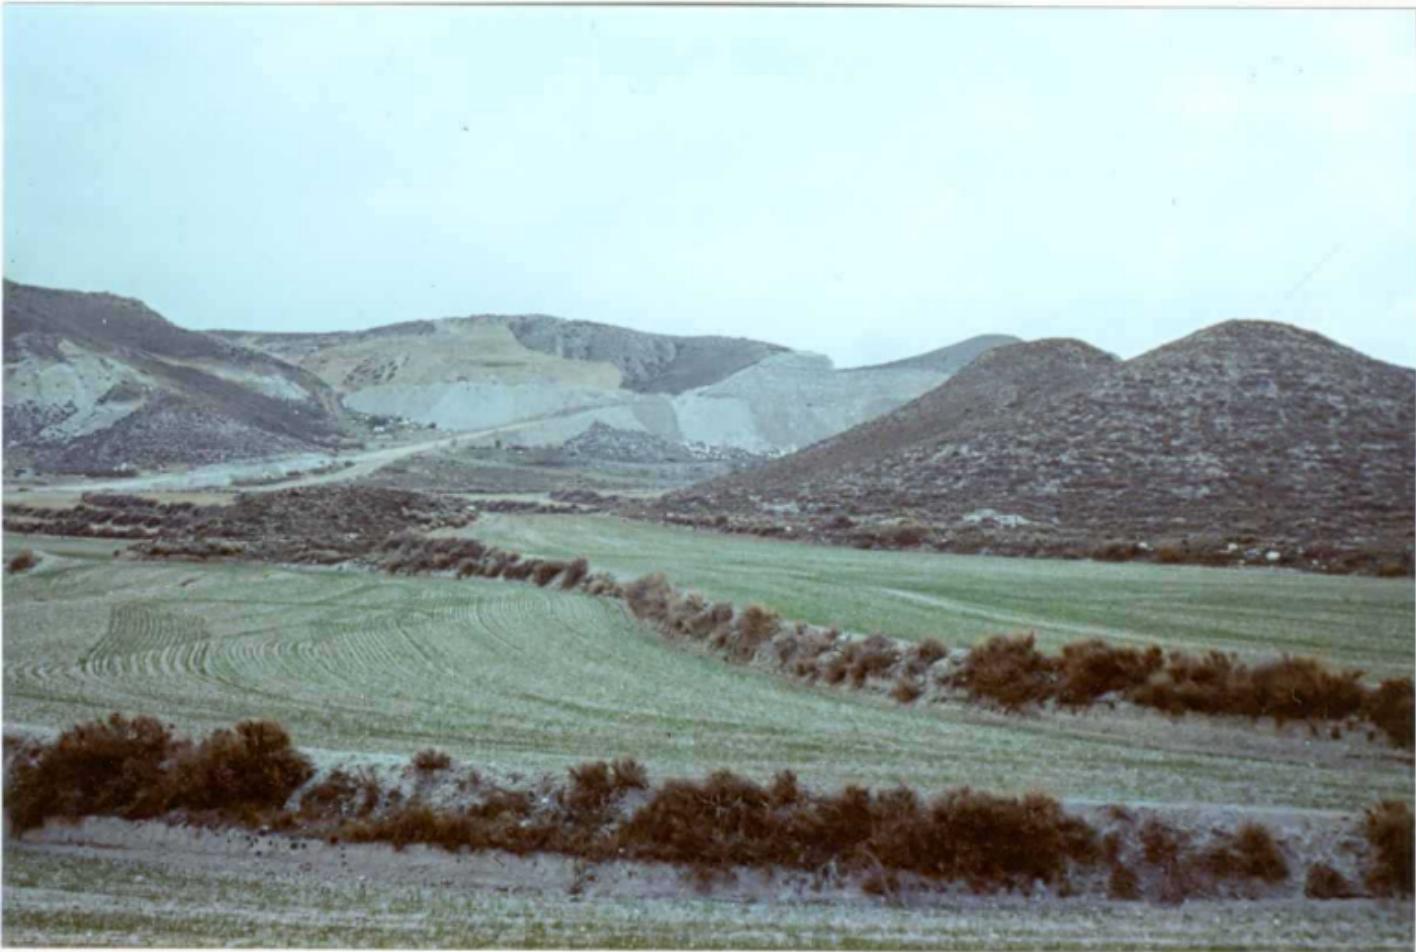
FOTOGRAFIA 13.- 28-15-GS-LQ-7046

Dos canteras adyacentes sobre gravas de una terraza del Ebro (tonos ocres) y sobre yesos de la unidad cartográfica 4 (blanquecino). En primer plano, valle de fondo plano.

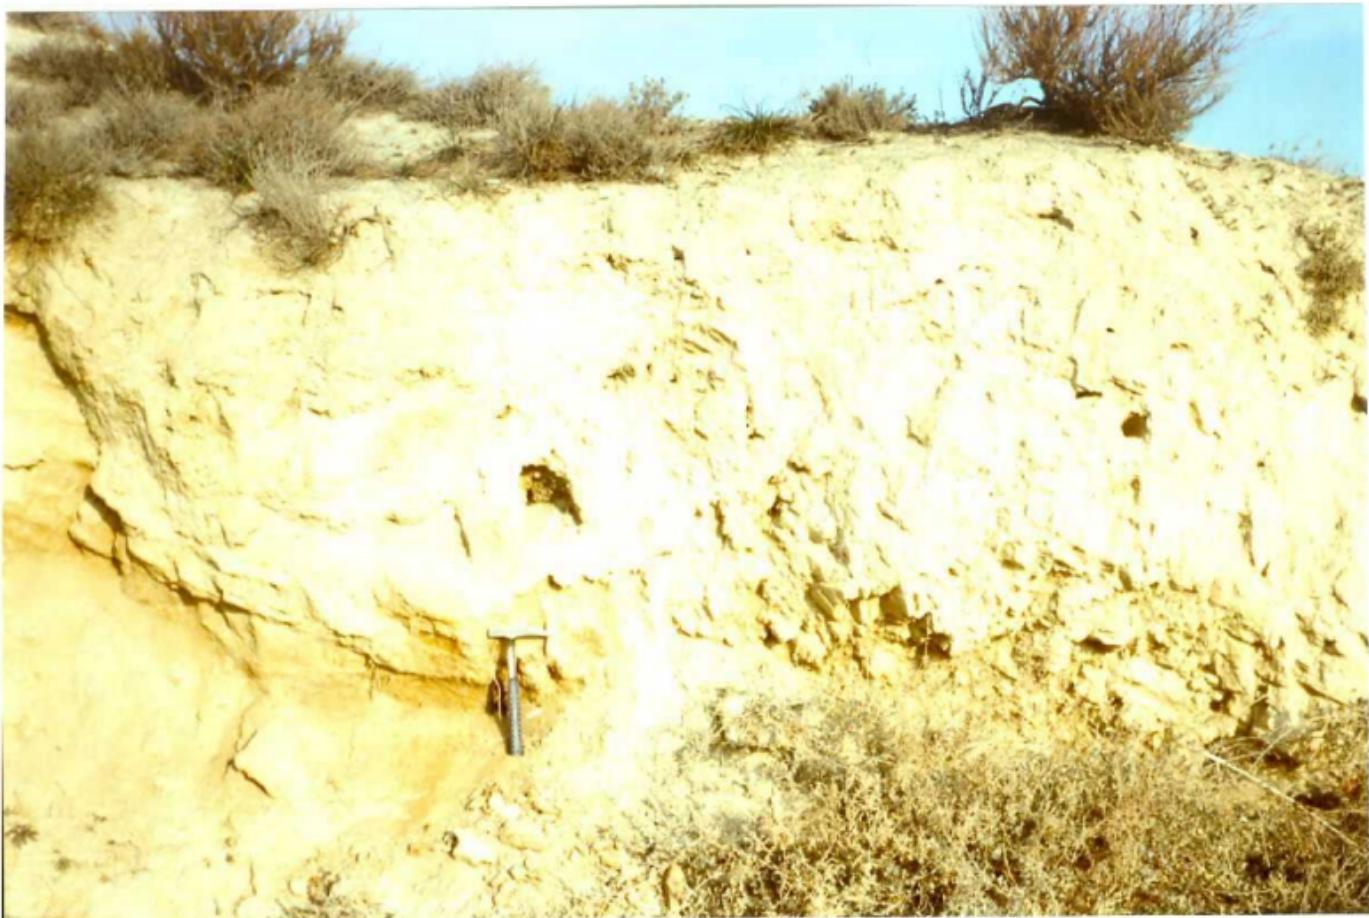
FOTO 19

FOTOGRAFIA 19.- 28-15-GS-LQ-7022

Falla de salto decimétrico en un depósito limoso de cono de deyección

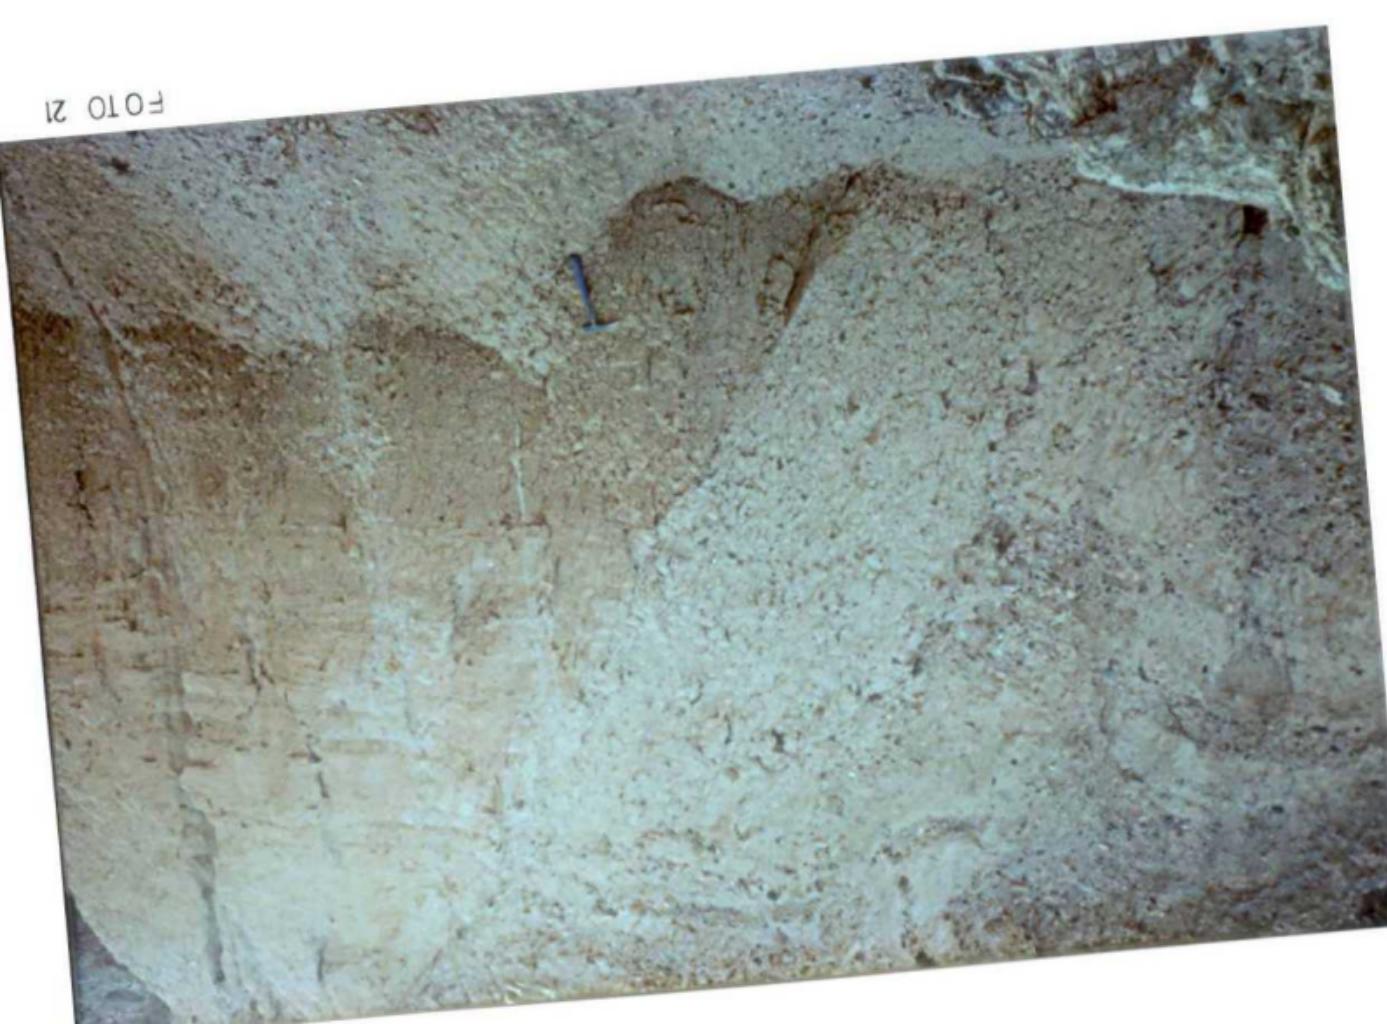
FOTO 21

FOTOGRAFIA 21.- 28-15-GS-LQ-7048

Falla con salto de orden métrico afectando a depósitos de cono de  
deyección y terraza.

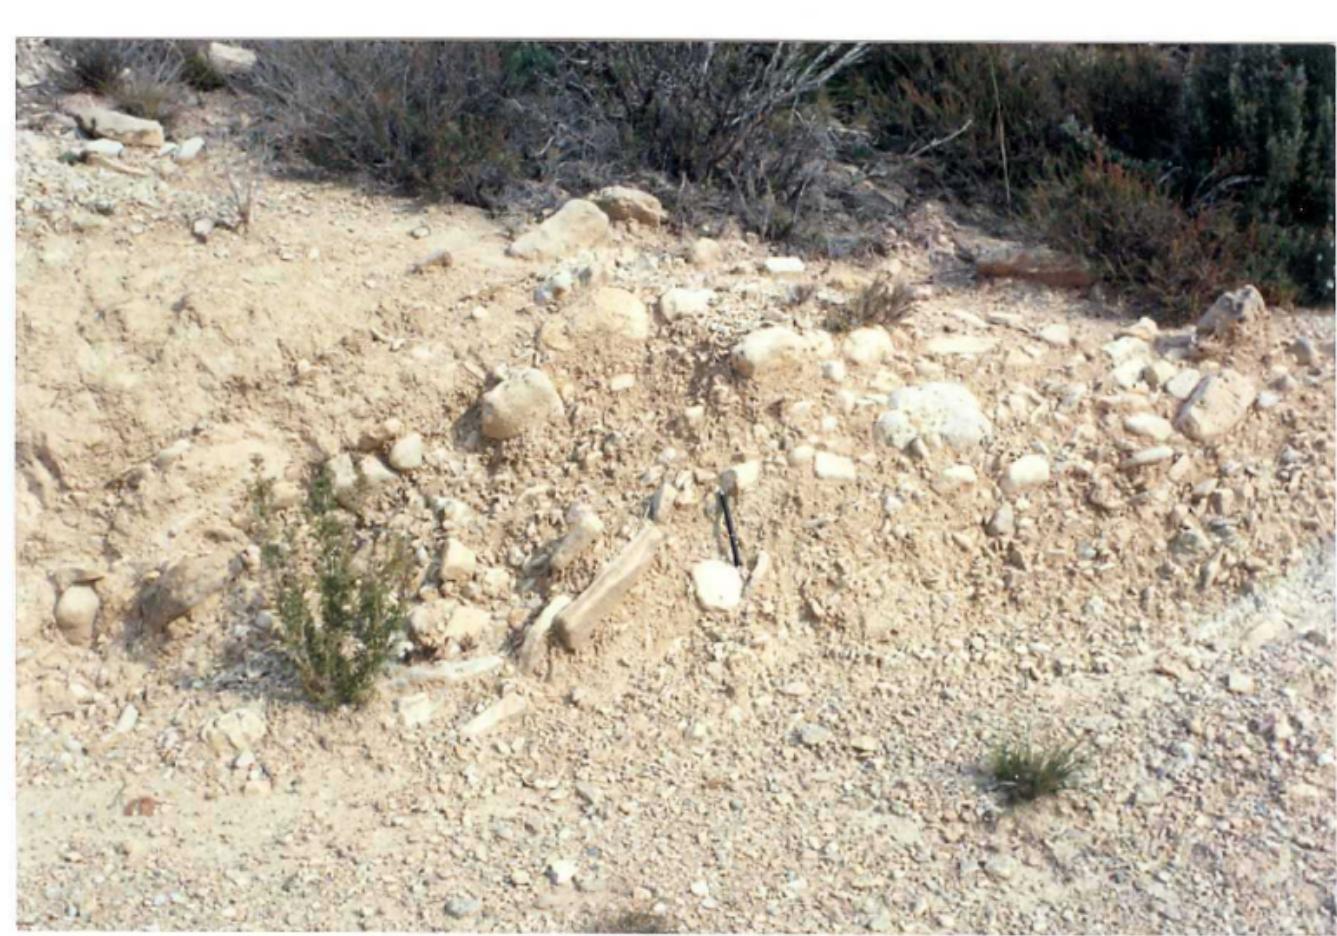
FOTO 22

FOTOGRAFIA 22.- 28-15-GS-LQ-7050

Depósito de glacis deformado por holocinesis

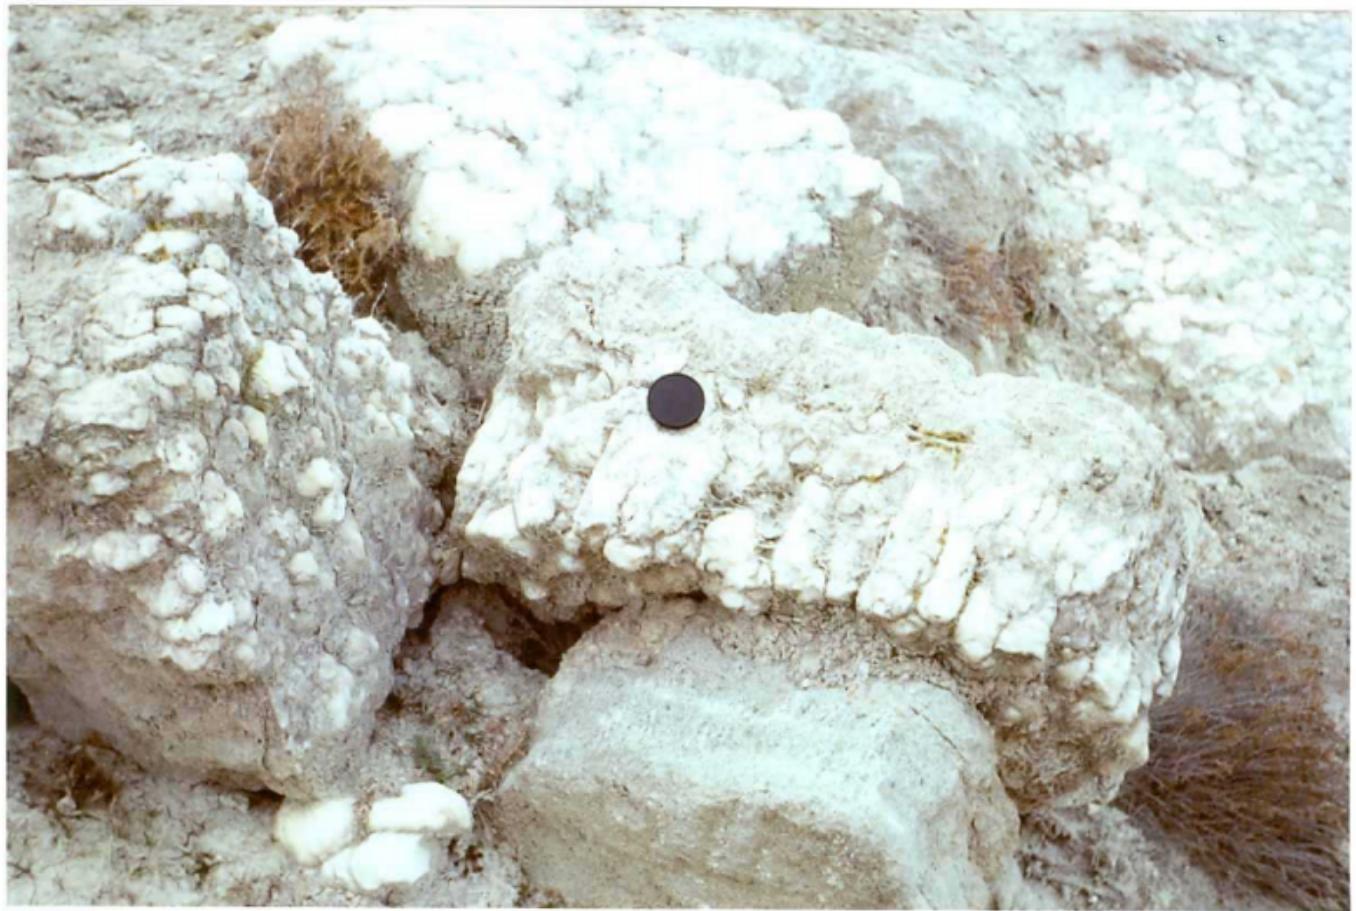
FOTO 3

FOTO 3.- 28-15-GS-LQ-7049

Facies fibrosa y columnar en yesos de la unidad cartográfica 3

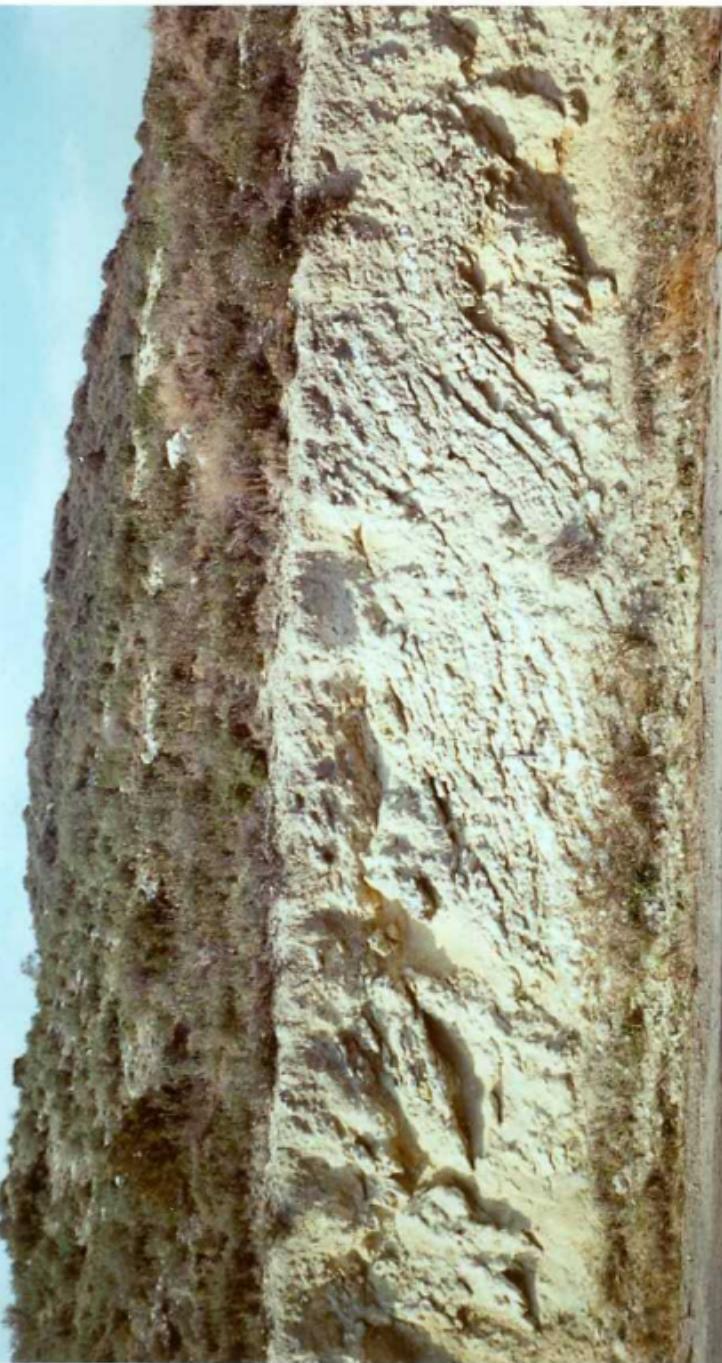
FOTO 4.- 28-15-GS-LQ-7044

Pequeñas deformaciones en yesos de la unidad cartográfica 6

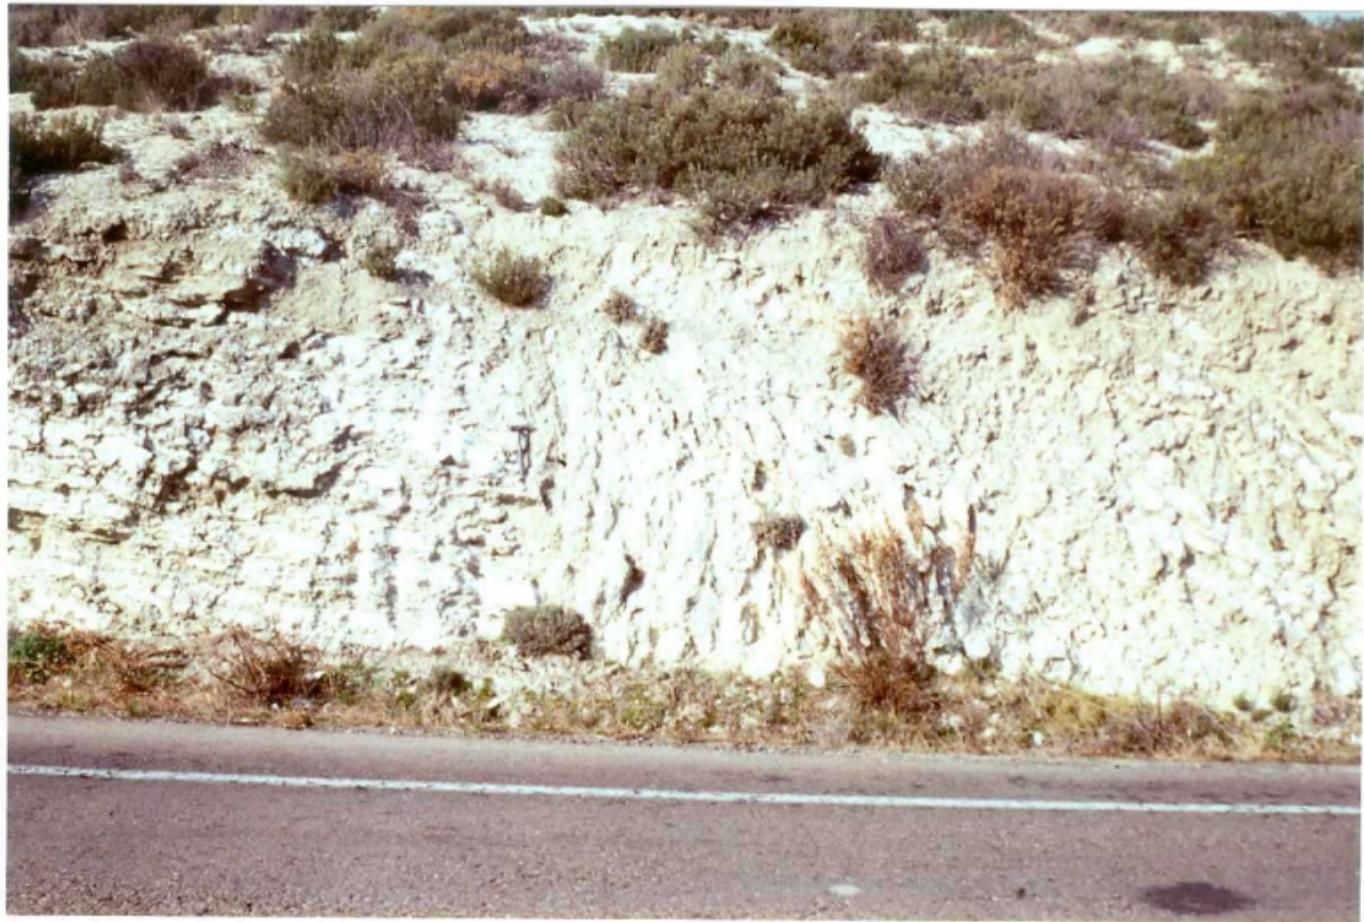
FOTO 5

FOTOGRAFIAS 5 y 6.- 28-15-GS-LQ-7001 y 7038

Fractura y pliegue de pequeña escala en yesos de la unidad cartográfica 6

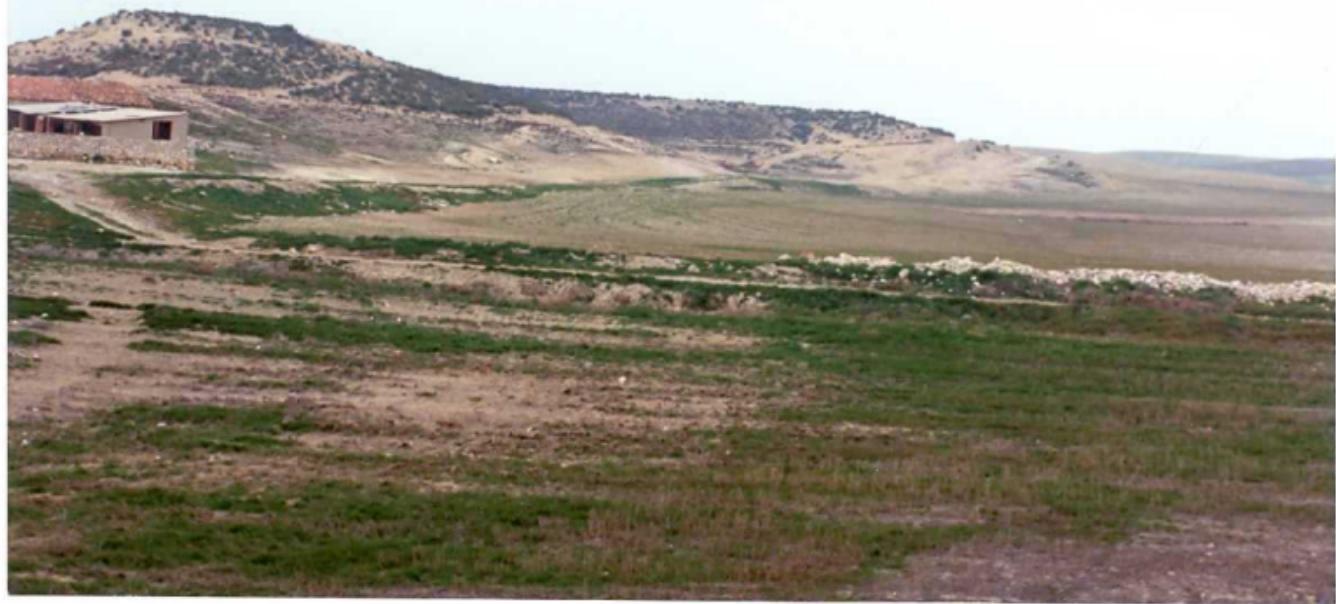
FOTO 7

FOTOGRAFIA 7.- 28-15-GS-LQ-7034

Arcillas limosas ocres de la unidad cartográfica 8

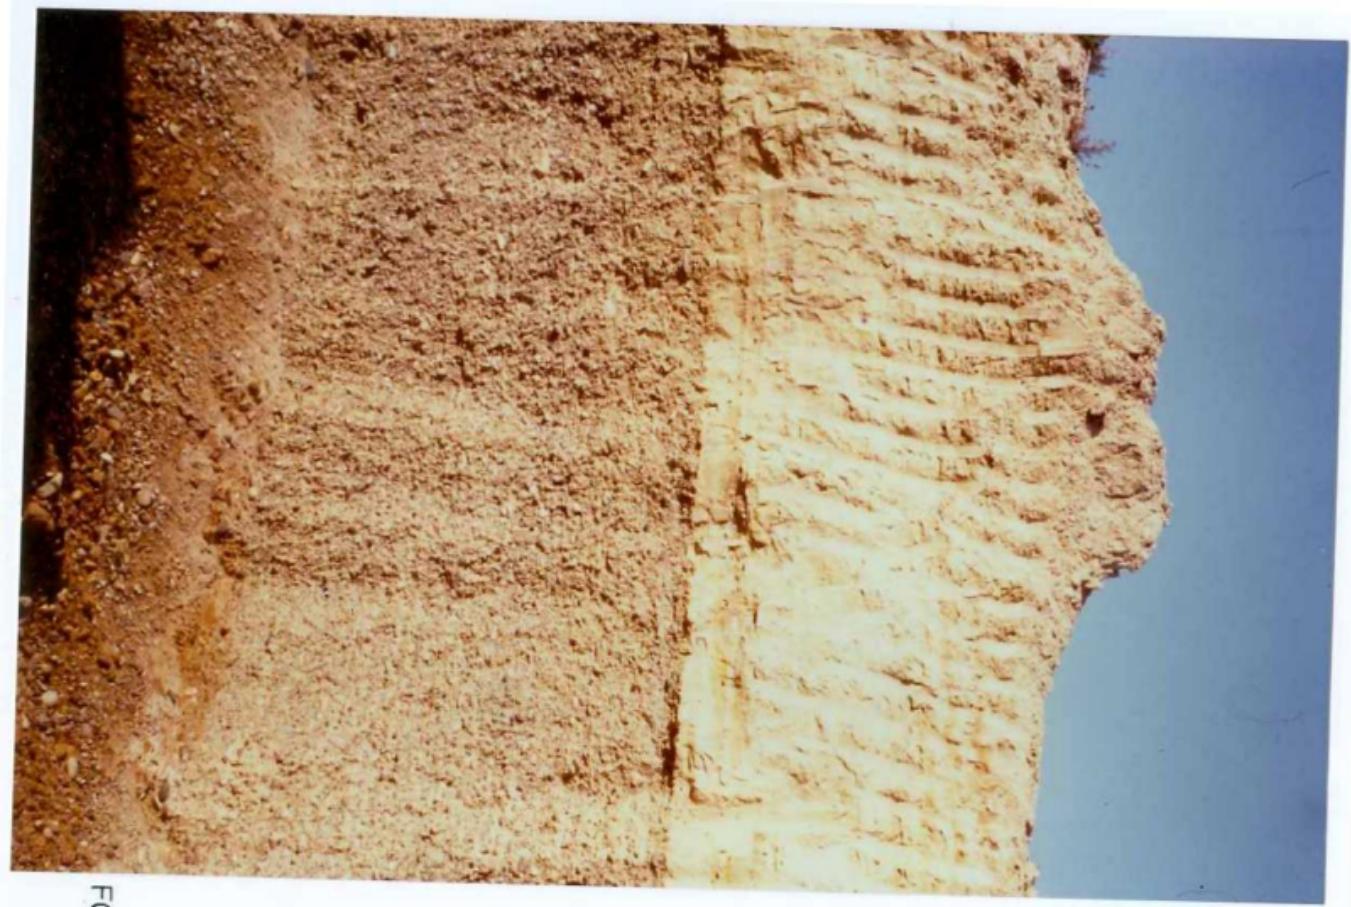
FOTO 8

FOTOGRAFIA 8.- 28-15-GS-LQ-7045

Depósito de terraza con dos episodios marcadamente distintos, uno inferior compuesto por gravas, y otro superior netamente arenoso

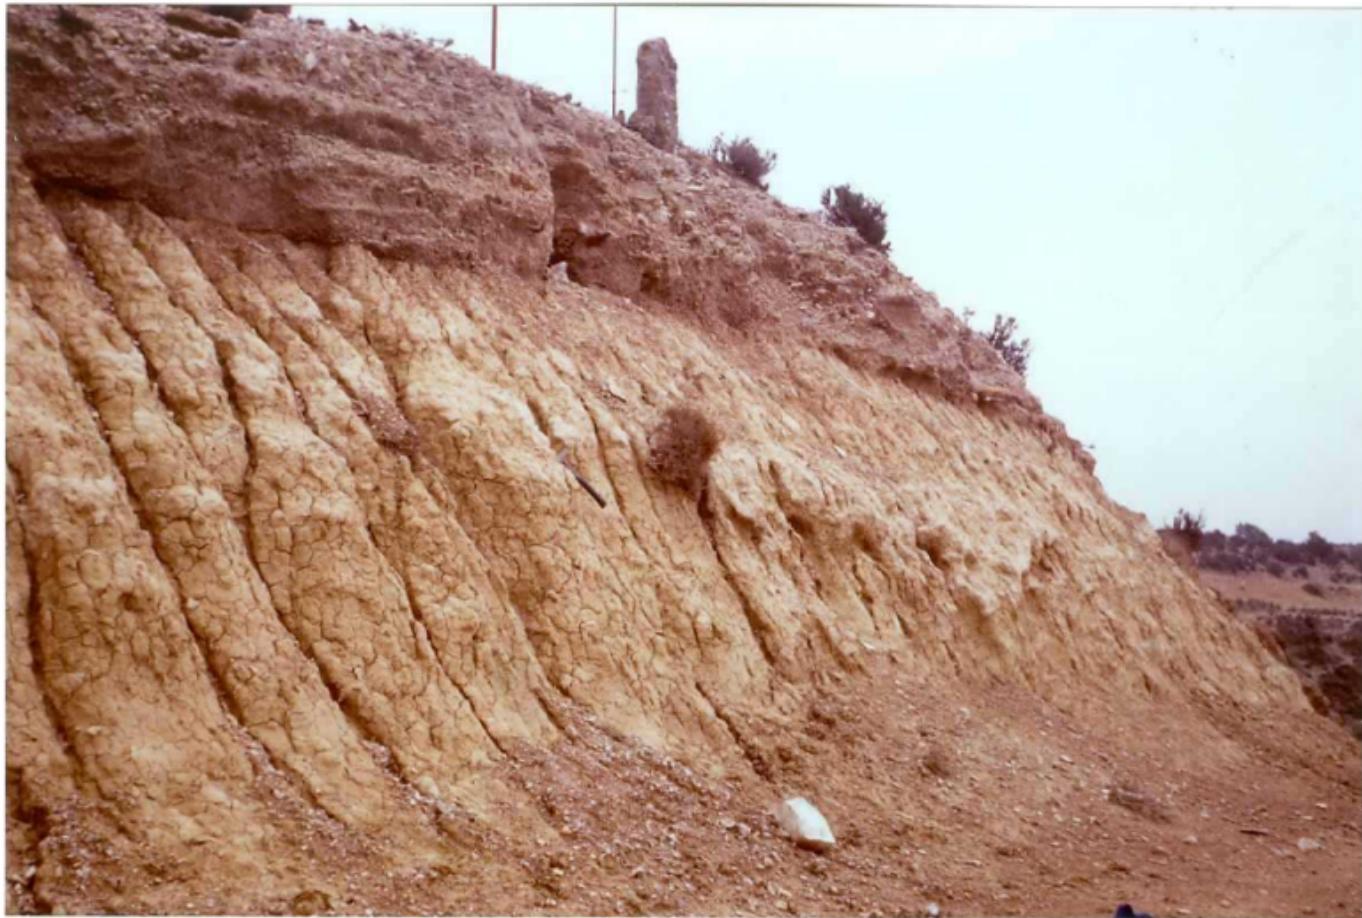
FOTO 9

FOTOGRAFIA 9.- 28-15-GS-LQ-7043

Depósito de glacis sobre arcillas de la unidad cartográfica 8
