LA MINA DE ALMADÉN

LAS OTRAS RIQUEZAS DEL VENERO INAGOTABLE

For the time being the industrial activity of the Almadén Mine (Ciudad Real) has ceased. With the closing down of operations and abandoning of the site we must call upon our sense of responsibility to preserve the vast heritage of the network of underground galleries. This paper summarizes an important part of the Almadén mines heritage through images of the mining works nowadays.

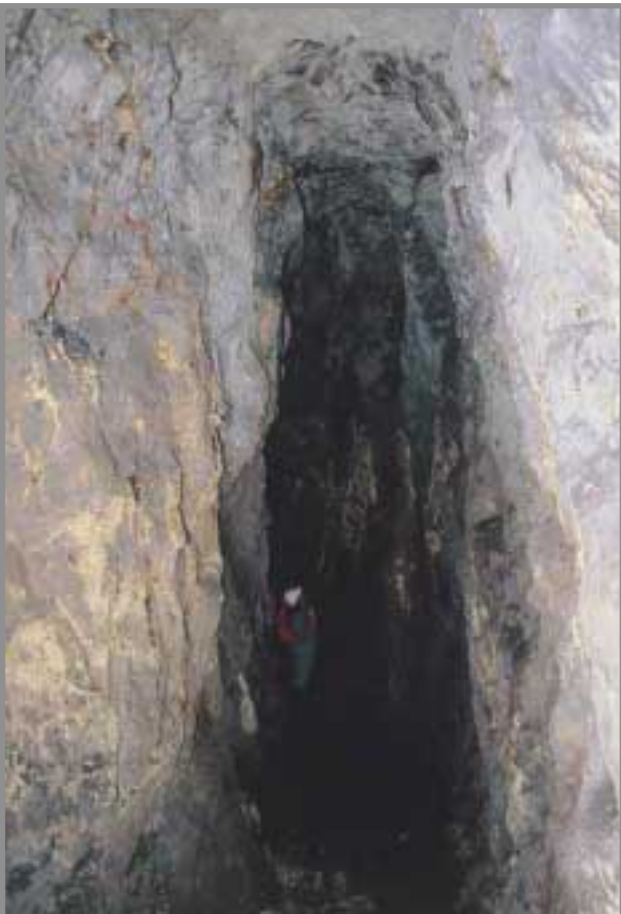
FOTO 1.- Mina del Pozo, Planta 1ª de la Mina de Almadén. Explotación en testero del siglo XVIII de un banco mineralizado.

testeros. Este método usaba muy poca madera y, además, comienzan a utilizar sostenimiento mediante arcos de ladrillo. Hoy día se conserva uno de estos tajos accesible por el socavón de la Mina del Pozo (foto 1). A finales del siglo XVIII se trabajaba ya en la planta 5ª de la mina.

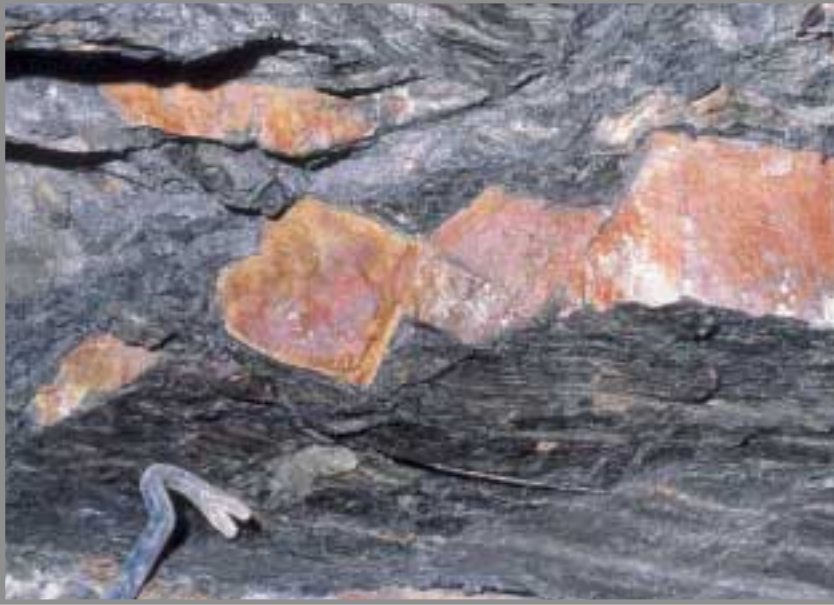
FOTO 3.- Mina del Pozo, Planta 1ª de la Mina de Almadén. Cizallamiento de capas alternantes de cuarcitas y pizarras producidos en una importante fractura que pone en contacto la "Roca Frailesca" con las alternancias del techo de la Pizarra de Muro. Estos ejemplos merecen el calificativo "de libro" en cuanto estructuras de deformación por cizalla en alternancias de rocas de desigual competencia (multilayer).

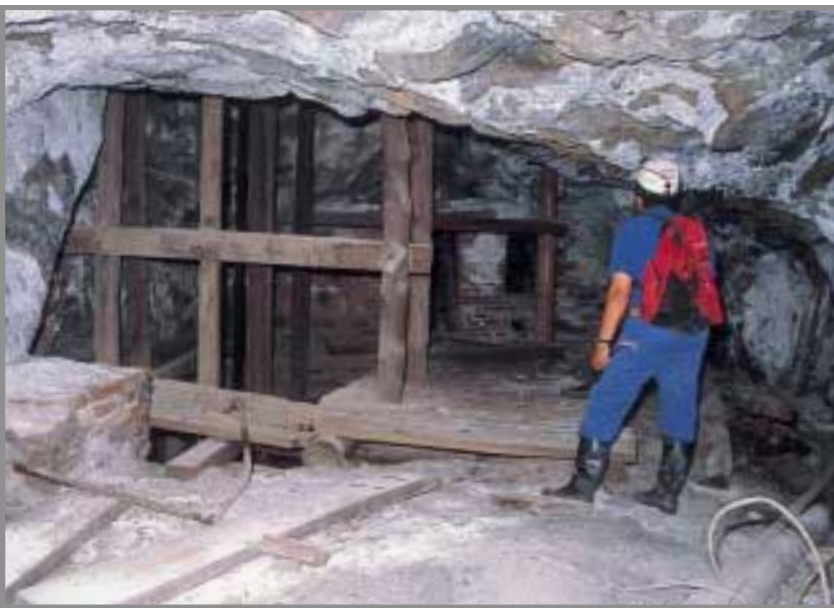
FOTO 4.- Mina del Pozo, Planta 1ª de la Mina de Almadén. Embarque de la 1ª Planta en el Pozo San Aquilino, construido en madera. El guionaje también es de madera y se encuentra en perfecto estado. Es de comienzos del siglo XX pero ha sufrido modificaciones hasta la década de 1950.

según demandaba la estabilidad de los hastiales y los techos. Todo parece indicar que se laborearon cuerpos aislados correspondientes a macizos equivalentes a los explotados en esa zona del yacimiento en tiempos recientes, los cuales están formados por fragmentos de los bancos de San Francisco y San Nicolás. Desgraciadamente, no se conservan labores realizadas por este método de hurtos, debido a la propia inestabilidad de estas labores y a los incendios que afectaron varias veces a esa zona. Tan solo se conservan ciertas labores que han servido como infraestructura en tiempos posteriores, como han sido el socavón de la Mina del Pozo (foto 2) y el Pozo San Aquilino (foto 4), el cual era un pozo auxiliar en el extremo de levante de estas labores, llamado *Torno de La Grúa*.

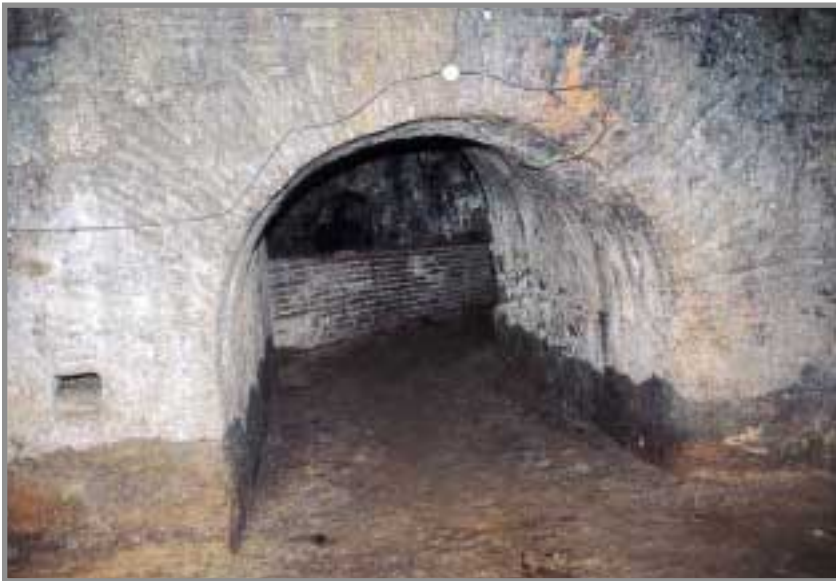
FOTO 5.- Mina del Castillo, Planta 1ª de la Mina de Almadén. Hueco del baritel y galería de acceso al pozo interior de San Andrés. Labores de la primera mitad del siglo XVIII revestidas de ladrillo y piedra.

socavón del Castillo y que para su servicio se instaló un baritel subterráneo que precisó la excavación de un gran hueco de planta circular y gran altura, recubierto por una impresionante bóveda de ladrillo y piedra, espectacular obra que se conserva hoy día (foto 5). El laboreo de los minerales se siguió haciendo por el método de hurtos y la abundante madera acumulada en los tajos, facilitó el desarrollo y propagación de un importante incendio en 1755 que duró 30 meses. Este incidente causó importantísimos daños en los trabajos existentes, lo

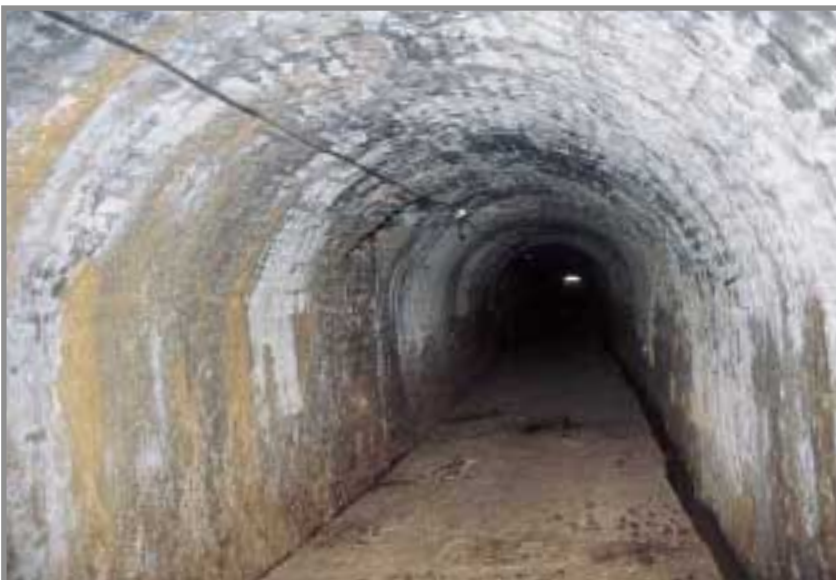
FOTO 6.- Mina del Castillo, Planta 1ª de la Mina de Almadén. Socavón de acceso de la Mina del Castillo. Este socavón se construyó entre 1703 y 1706, y está revestido en su totalidad por muros de mampostería y bóveda de cañón de ladrillo.

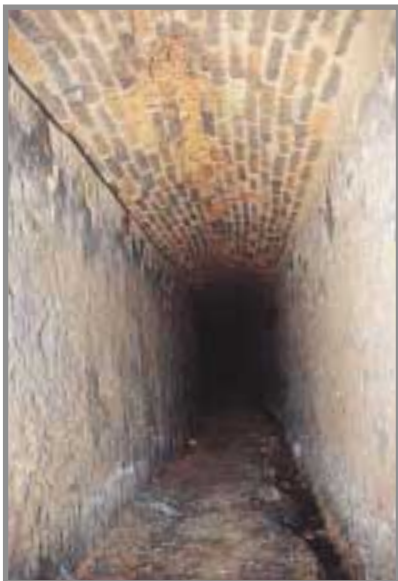
FOTO 8.- Mina del Castillo. Galería de los Forzados que daba acceso desde la prisión a la 1ª Planta de la mina. Esta galería tiene unos 700 m y estuvo en uso durante la 2ª mitad del siglo XVIII. Más recientemente fue utilizada como refugio durante la Guerra Civil.

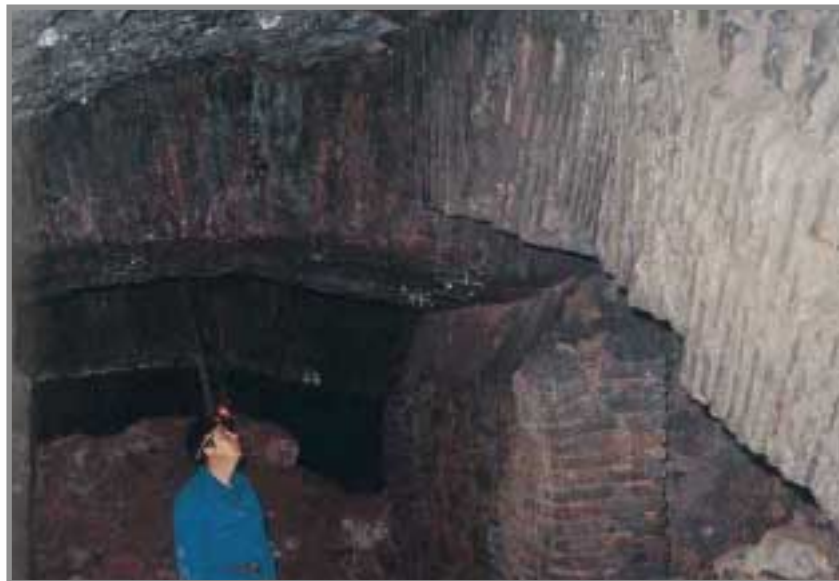
FOTO 9.- Planta 5ª de la Mina de Almadén. Sitio de Santa Clara. Sostenimiento con arcos de ladrillo utilizados en la explotación por el método de Larrañaga. Trabajos de la primera mitad del siglo XIX.

jos verticales en tres etapas, construyéndose un sostenimiento a base de muros de mampostería y arcos de ladrillo según avanzaba el arranque (figura 1). Mediante este método se explotó un importante sector de la que más tarde se ha dado en llamar la "Rama Mina", concretamente las plantas de 5ª a 12ª. La introducción del método de Larrañaga supuso una revolución absoluta en el arte del laboreo de la mina, ya que planificaba y regularizaba los trabajos y aseguraba un ritmo de producción más o menos constante. Para dar servicio a los tajos se tuvo a San Teodoro como pozo principal y se acondicionaron y profundizaron como pozos auxiliares uno a levante, el Pozo San Miguel, y otro a poniente, el antiguo Torno de La Grúa que se rebautizó como *Pozo San Aquilino*. Trabajos realizados por el método de Larrañaga son actualmente accesibles en la planta 5ª de la mina (fotos 9 y 10).

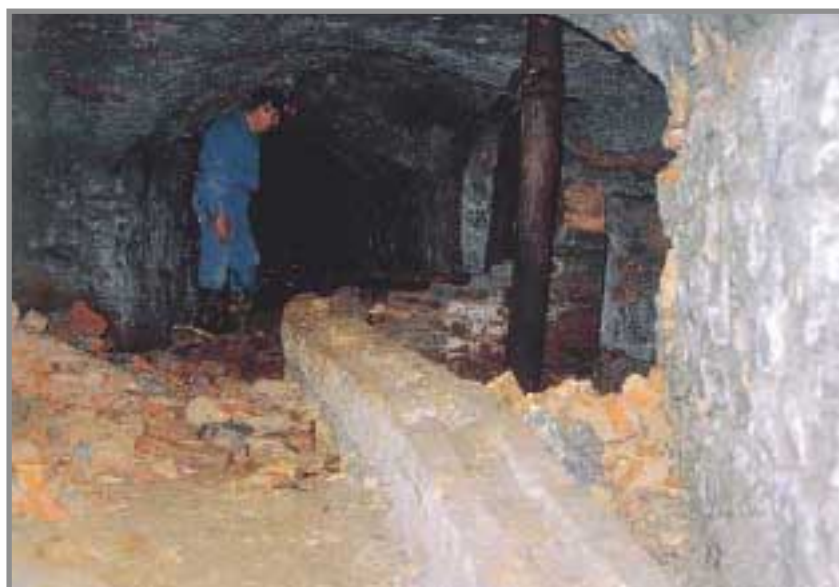
FOTO 10.- Planta 5ª de la Mina de Almadén. Canalizaciones de cerámica para la conducción de aguas en una galería transversal de acceso a las explotaciones de San Francisco y San Nicolás. Trabajos del siglo XIX.

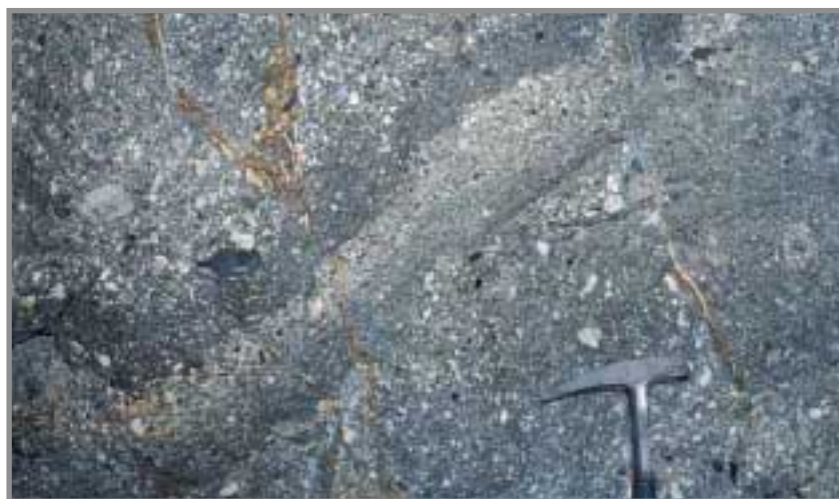
FOTO 11.- Planta 5ª de la Mina de Almadén. Un buen ejemplo de la toba volcánica “Roca Frailesca” con bandeados producidos por diferentes tamaños de los fragmentos que la forman (“bedding”). Galería de servicio entre los pozos San Teodoro y San Aquilino.

Con carácter discordante aparecen unas tobas volcánicas formadas por fragmentos angulosos de tamaño variable (máx. 12 cm) que se las conoce de forma local como "Roca Frailesca" (foto 11). Estos materiales forman un gran cuerpo masivo de forma lenticular que hoy día está limitado por grandes fallas ONO-ESE y NO-SE. Se interpreta como una diatrema volcánica, siendo un caso excepcional de este tipo de materiales en el contexto del dominio hercínico de la Península Ibérica.

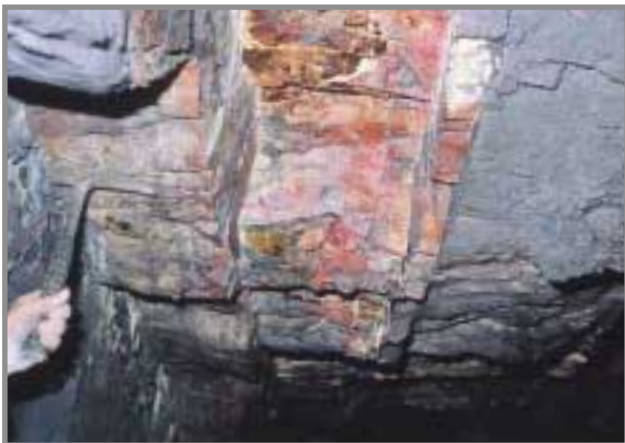
FOTO 12.- Planta 7ª de la Mina de Almadén, Rama Sur. Aspecto del mineral de baja ley (mineral solera) perteneciente al 3º Macizo.

alcanzado una profundidad de 600 m. Hoy día es posible reconocer estos cuerpos mineralizados en diferentes puntos de la mina (*figura 1 y fotos 12, 14, 17, 19, 20, 26 y 31*).

En la década de los años 1960 se vuelve a la "Rama Sur", investigándose las posibilidades de mineral por debajo de los trabajos abandonados a comienzos del siglo XVIII. Los resultados fueron positivos, explotándose a finales de esa década y en los 1970 varios tajos por corte y relleno entre las plantas 12ª y 13ª (la llamada "La Incubadora") y entre 7ª y 9ª (fotos 12, 14, 15 y 17).

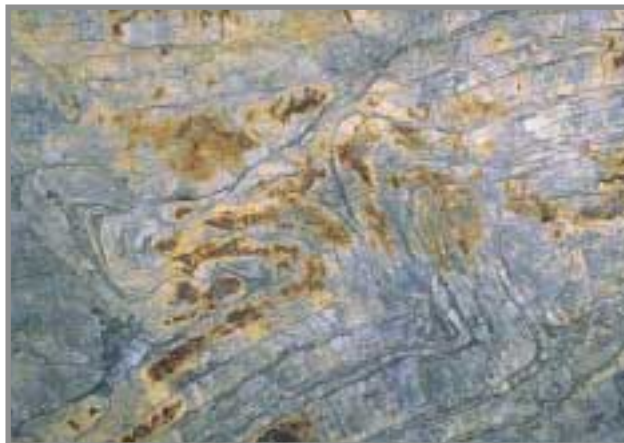
FOTO 13.- Planta 7ª de la Mina de Almadén, Rama Sur. Otro ejemplo de deformación por cizallamiento de las alternancias de cuarcitas y pizarras. En este caso la deformación es eminentemente dúctil, generando despegues entre capas y pliegues de eje subvertical. La imagen representa el techo de la galería de comunicación del 3º Macizo con la Chimenea Robbins.

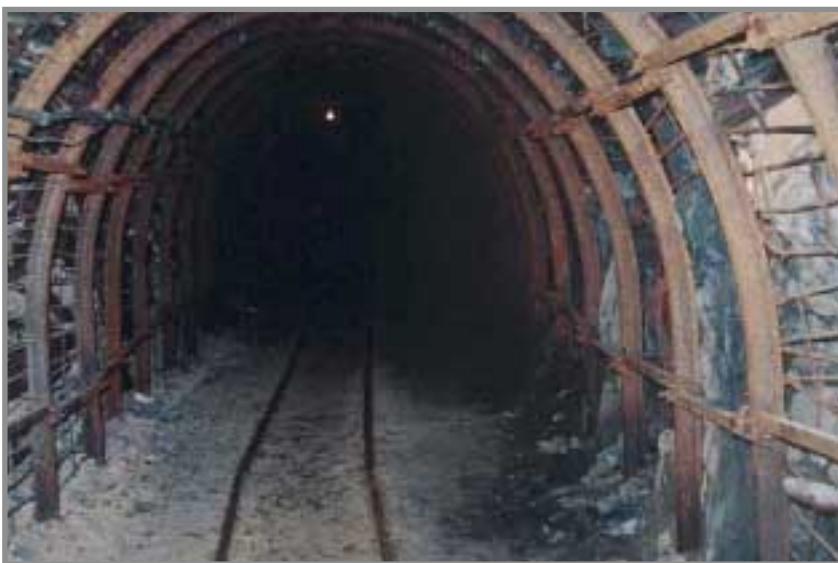
FOTO 14.- (Planta 9ª de la Mina de Almadén). Galería de Poniente que sirve de acceso a las explotaciones de la Rama Sur desde el Pozo San Teodoro. Labor realizada en la década de los años 1960, tras el redescubrimiento de las mineralizaciones situadas bajo los antiguos trabajos de la Mina del Pozo y La Contramina.

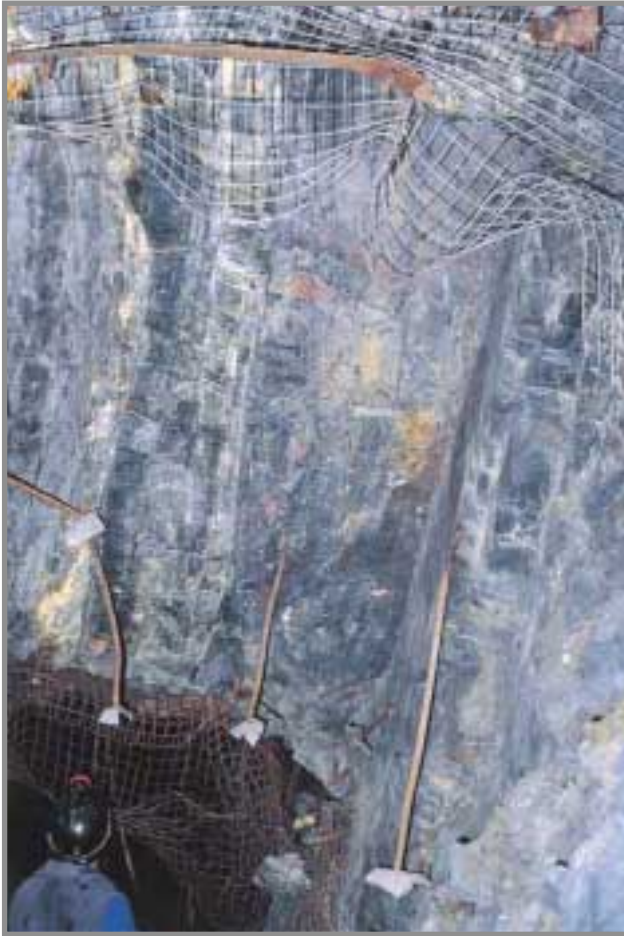
FOTO 15.- Planta 9ª de la Mina de Almadén, Rama Sur. Explotación por el método de corte y relleno del 3º Macizo. En la foto se pueden ver los bulones de sostenimiento del techo en el frente de avance del corte, así como el mallazo de sujeción del nuevo techo del realce tras la voladura, limpieza y saneamiento. Estas labores son de finales de los años 1970.

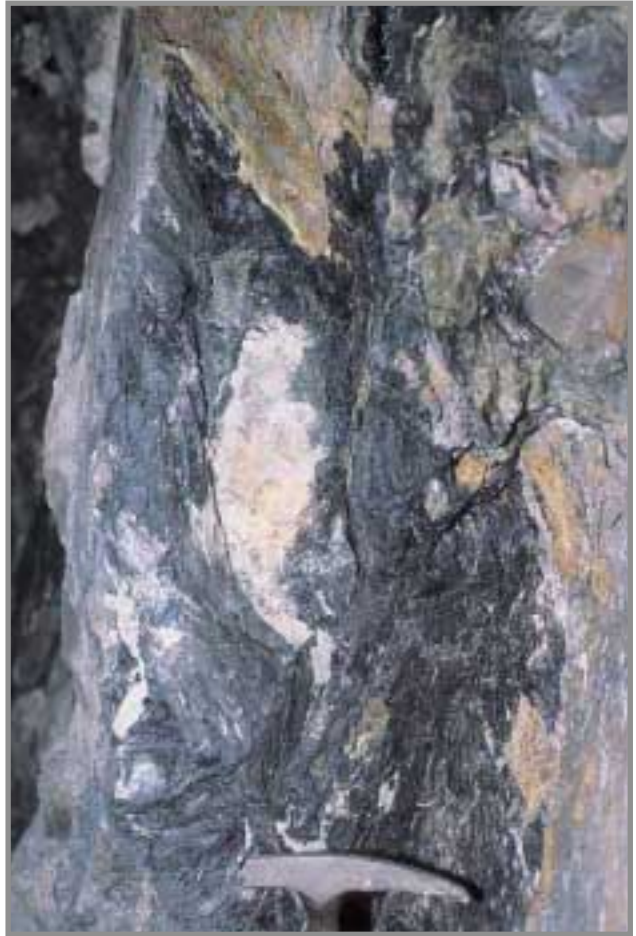
FOTO 16.- Galería de cabeza del Macizo de Poniente de la Mina de Almadén, Rama Sur. Materiales volcánicos "peperíticos", formando parte de unas brechas heterogéneas de rocas volcánicas y detriticas, envueltos por una matriz de pizarras negras.

En una posición estratigráfica dudosa aparecen unas brechas heterogéneas formadas por fragmentos de areniscas, cuarcitas y rocas volcánicas, mostrando estas últimas estructuras peperíticas (foto 16) que son otro hecho peculiar a destacar de la Mina de Almadén.

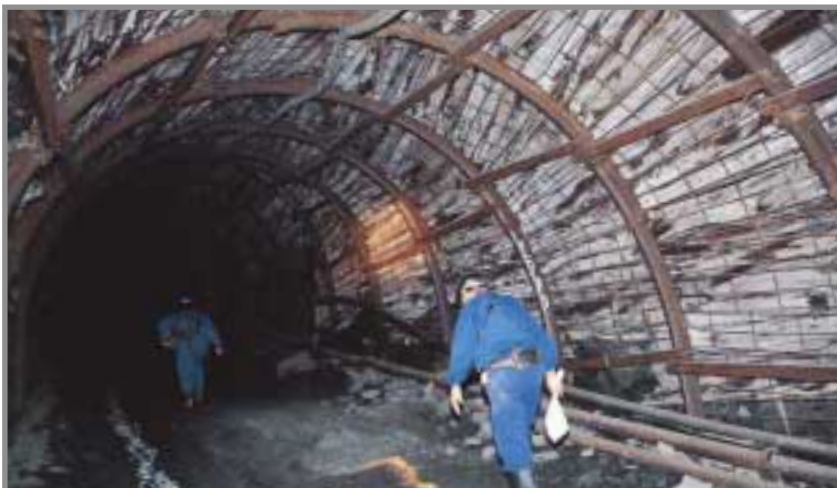
FOTO 18.- Mina de Almadén, Rama Sur. Tramo de la rampa de acceso de la Planta 14ª al subnivel de 9ª, revestido con cerchas metálicas en U y rollizos de madera. Esta rampa fue construida en los años 1980 y ha sido la infraestructura básica en la última etapa de explotación en la Rama Sur, la cual permitía el acceso de la maquinaria y personal en la explotación por grandes cámaras mediante barrenos largos.

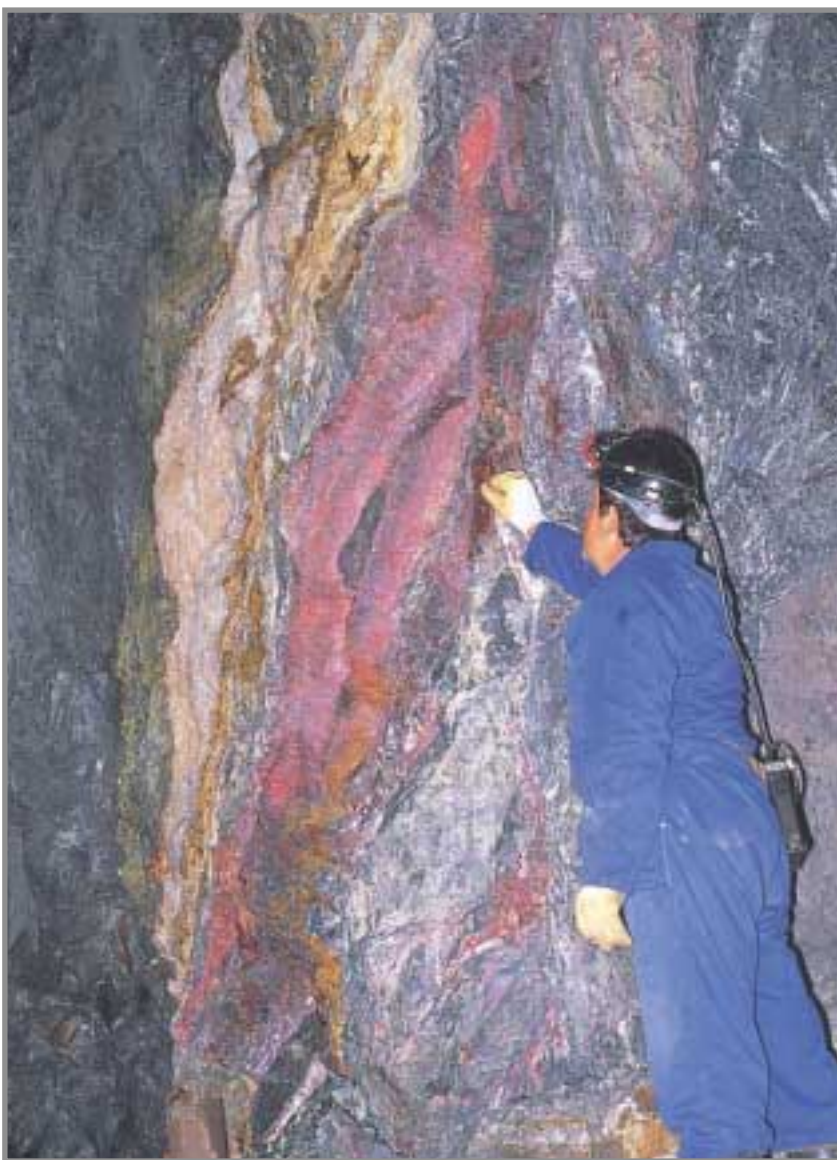
FOTO 17.- Planta 12ª de la Mina de Almadén, Rama Sur. Falla longitudinal cortando y deformando al 3º macizo. En la imagen, esta gran estructura de cizalla, que es denominada "Falla G", pone en contacto las cuarcitas mineralizadas con brechas heterogéneas con mucha matriz pizarrosa.

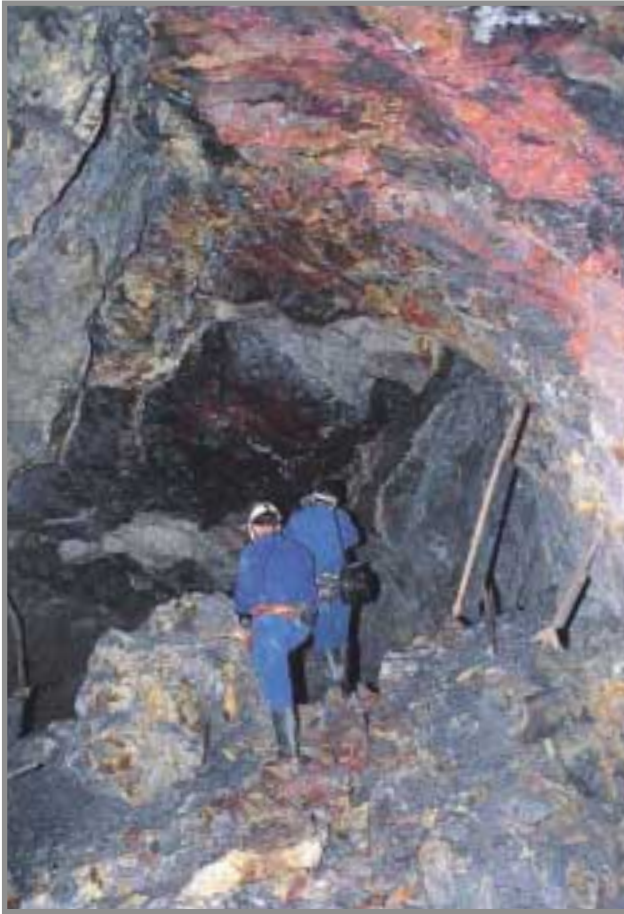
FOTO 19.- Galería de base del Macizo de Poniente de la Mina de Almadén, Rama Sur. Parte basal de la cámara diseñada para la explotación del Macizo de Poniente con minerales de alta ley.

En 1981 tuvo lugar el último cambio en el método de producción, implantándose el método de VCR con barrenos largos, mediante el cual se explotaron varias cámaras en las plantas 21ª y 23ª. Para los movimientos de tierras comenzaron a utilizarse palas diesel de perfil bajo. Para la extracción se realizó una profunda transformación del Pozo San Joaquín (foto 33) con la sustitución de la máquina de extracción por una nueva de fricción para mover un skip de carga, la instalación de una quebrantadora primaria en la planta 25ª, y la construcción de una estación de carga por debajo de dicho nivel. En esa década de los 1980 se prepara la también la explotación de la "Rama Sur", creándose una importante infraestructura consistente en la excavación de una chimenea de ventilación mediante "raise-boring" desde la planta 14ª hasta la superficie (Chimenea Robbins); la construcción de una rampa helicoidal desde la planta 14ª hasta un subnivel por debajo de la planta 9ª (foto 18); la instalación de una cinta transportadora y estación de carga en la cortadura de planta 15ª en San Joaquín (foto 24); y diversas galerías de acceso, de cabeza y base necesarias para la explotación por barrenos largos (foto 19). En esta zona solo se explotó una cámara entre las plantas 5ª y 9ª, accediéndose a ella desde

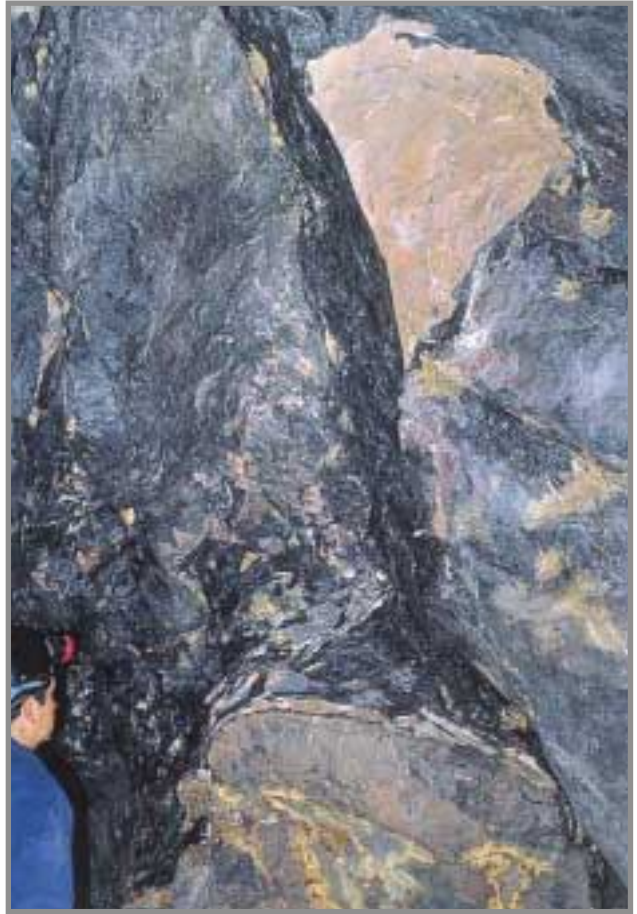
FOTO 21.- Planta 14ª de la Mina de Almadén, Rama Sur. Falla transversal poniendo en contacto brechas heterogéneas con rocas subvolcánicas de tipo diabasa. Esta falla se sigue por toda la mina y es la que separa la Rama Sur del resto de zonas del yacimiento.

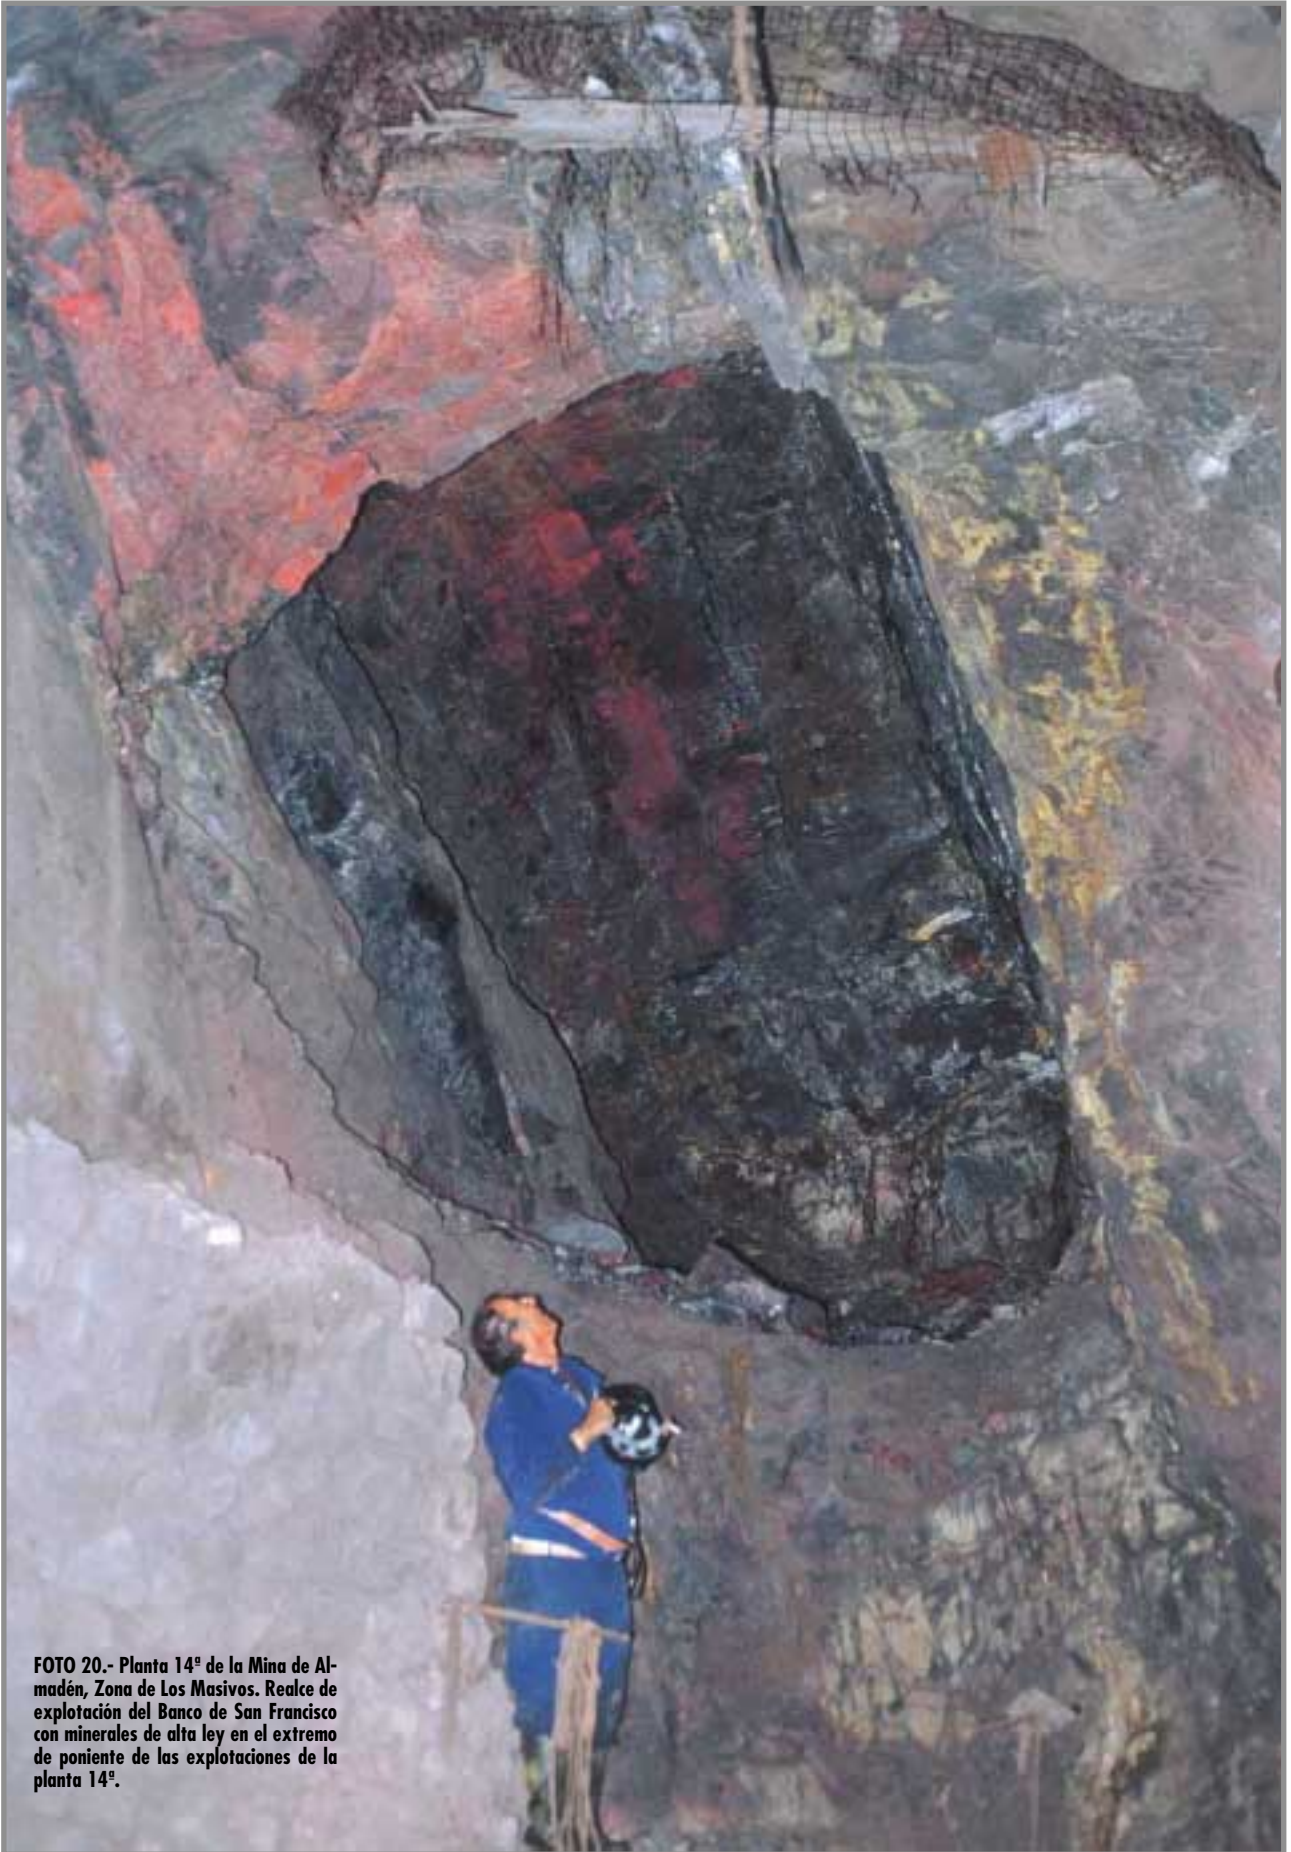
FOTO 20.- Planta 14ª de la Mina de Almadén, Zona de Los Masivos. Realce de explotación del Banco de San Francisco con minerales de alta ley en el extremo de poniente de las explotaciones de la planta 14ª.

Cuarcitas Superiores, con unos 10 a 20 metros de cuarcitas oscuras en paquetes gruesos con intercalaciones de areniscas de grano fino, ricas en materia carbonosa. En este tramo aparecen los otros dos bancos mineralizados, San Francisco (*foto 20*) y San Nicolás, que presentan espesores de 2,5 a 5 m. Separándolos hay una alternancia de delgadas capas de areniscas carbonosas de grano fino. La separación entre los dos bancos oscila entre 0 m y 5 m, debiéndose esta variación probablemente a causas tectónicas (laminación tectónica).

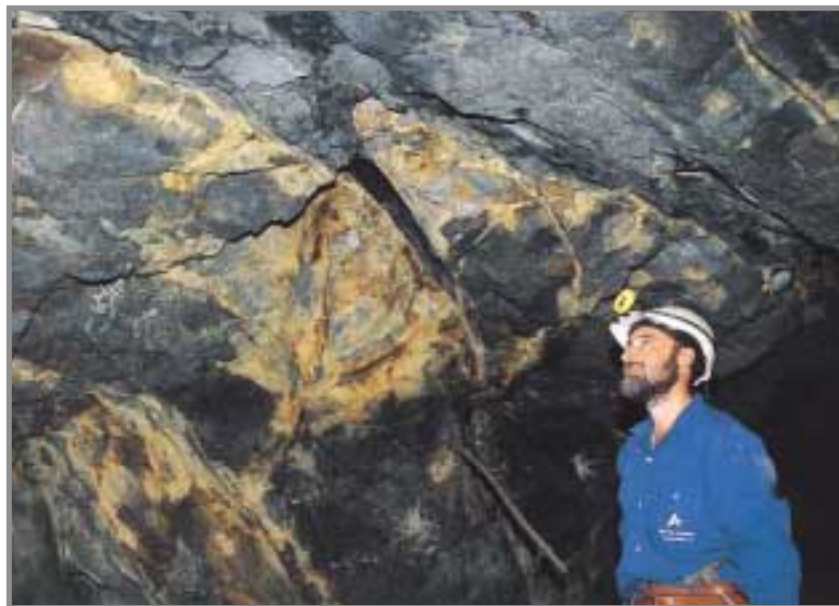
FOTO 22.- Planta 14ª de la Mina de Almadén, Rama Sur. Cuñas tectónicas producidas por cizallas antitéticas en una zona afectada por cizallamiento generalizado. Este es otro ejemplo “de libro” de estructuras producidas por deformación por cizalla en alternancias de tipo “multilayer”.

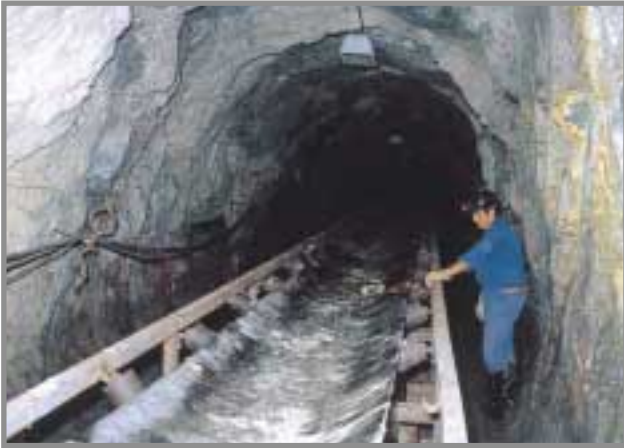
FOTO 24.- Planta 15ª de la Mina de Almadén. Cinta transportadora en la galería general, la cual ha sido utilizada para la extracción de minerales por el Pozo San Joaquín en la última etapa de explotación de la mina.

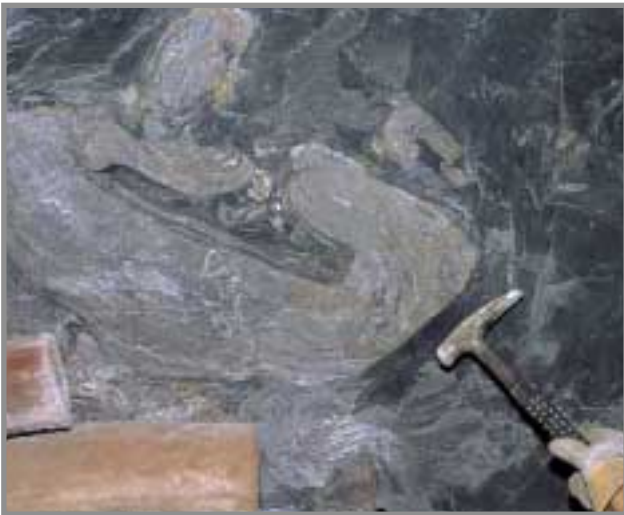
FOTO 25.- Planta 15ª de la Mina de Almadén, Zona de Los Masivos. Estructura almohadillada en las Pizarras Intermedias. Este tipo de estructuras sedimentarias se originan por el escape del agua contenida en los sedimentos cuando se produce la litificación. El agua que empapa al sedimento tiende a acumularse en los tramos más arenosos con mayor porosidad, escapando de estos hacia arriba produciendo la rotura y torsión de estos materiales. Estos casos son muy espectaculares en capas de arenas aisladas entre tramos de lodos, como eran en origen el tramo denominado Pizarras Intermedias y cuyo ejemplo es el que se muestra en la foto.

Pizarras Intermedias, con unos 10 a 15 m de areniscas de grano fino ricas en materia carbonosa y frecuentes estructuras almohadilladas (*foto 25*). Son estériles.

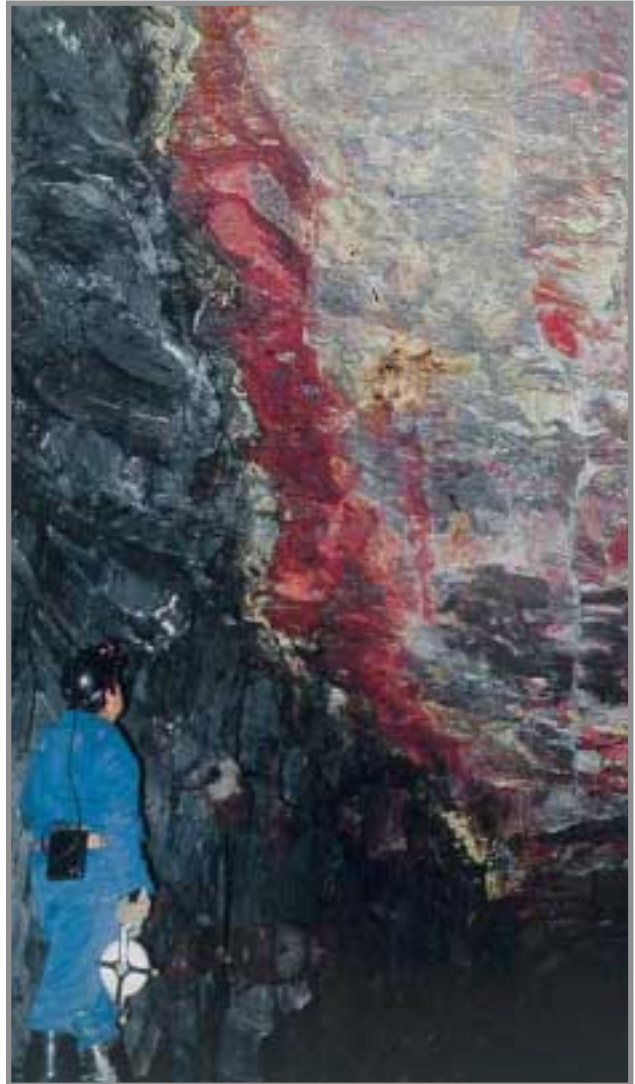
FOTO 26.- Planta 15ª de la Mina de Almadén, Zona de Los Masivos. Mineralización de alta ley del Banco de San Pedro. El tramo pizarroso de la izquierda de la foto corresponde a las Pizarras Intermedias.

Cuarcita Inferior, con 8 a 15 metros de cuarcitas blancas masivas. Dentro de este tramo aparece la mineralización que forma el Banco de San Pedro y San Diego, que tiene una potencia de 3 a 8 m (*fotos 26 y 31*).

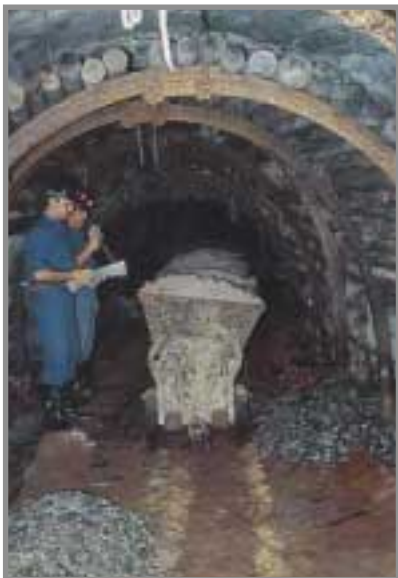
FOTO 27.- Planta 17ª de la Mina de Almadén. Vagonetas cargadas con escorias procedentes de la planta metalúrgica, utilizadas para el relleno en los tajos realizados por corte y relleno. Las vagonetas están situadas en una galería transversal que daba acceso a uno de los coladeros por donde se introducían los rellenos a la explotación.

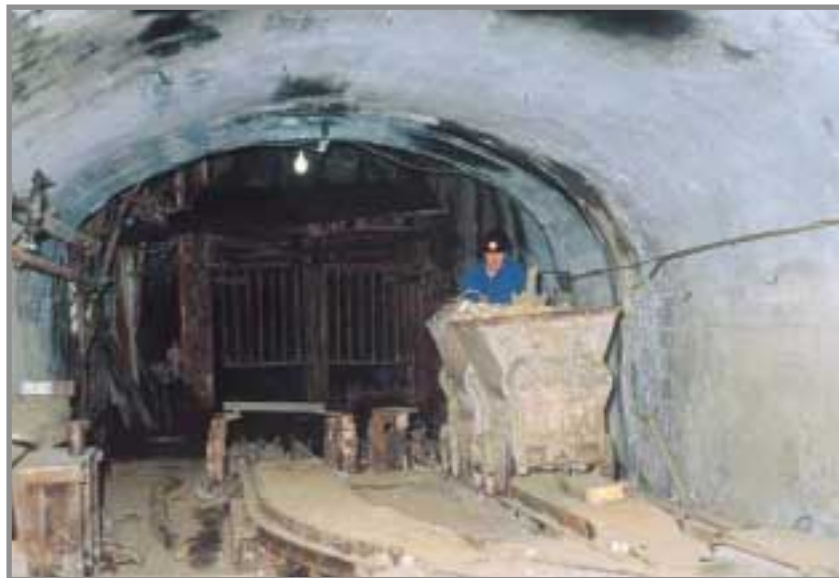
FOTO 28.- Planta 19ª de la Mina de Almadén. Embarque semi-automático de vagonetas en la cortadura de planta 19ª del Pozo San Teodoro.

A mediados del siglo, concretamente en 1955, se produjo un lamentable accidente en el Pozo San Aquilino debido a las malas condiciones en que se encontraba por debajo de la planta 9ª, lo que supuso el cierre de dicho pozo, en primer momento por debajo de dicha planta. Este hecho hizo necesario el planteamiento de la construcción de un nuevo pozo en la parte de poniente, comenzando la construcción del Pozo San Joaquín a finales de esa década y que entró en servicio en 1961. Coincidiendo con este cambio, se produjo una importante reestructuración global de la mina que se prolongó durante toda la década de los años 1960. Por un lado se aumentó la altura de los tajos a 50 metros, dejándose de construir las plantas pares por debajo de la 15ª. También se cambió el sistema de arrastre y embarque de minerales en el interior (foto 28) y se ensancharon, reforzaron y profundizaron

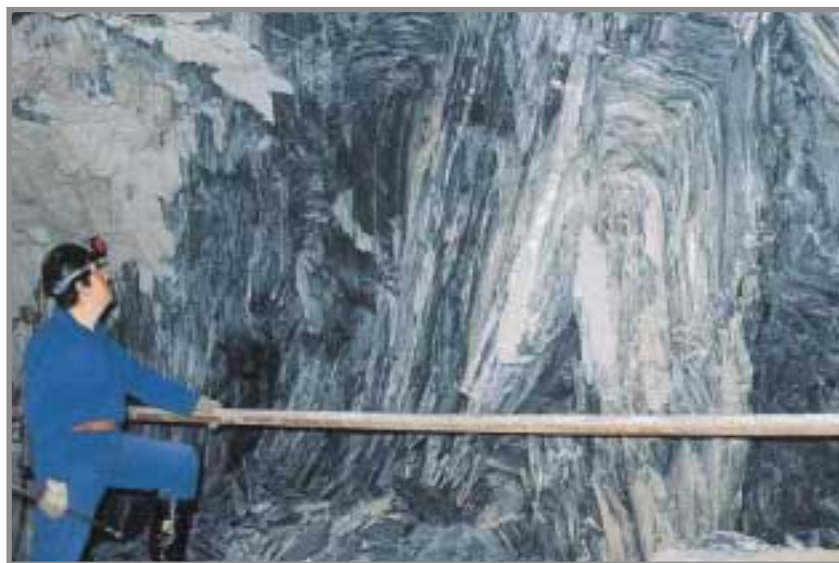
FOTO 29.- (Planta 19ª de la Mina de Almadén, Rama Mina). Pliegues en las alternancias pizarroso-areniscas de las Pizarras de Muro, en la galería de acceso al Pozo San Teodoro.

Estratigráficamente por debajo de la Cuarcita del Criadero hay una unidad de pizarras negras con laminación sedimentaria y finas capas de areniscas denominada *Pizarras de Muro* (foto 29). Por encima de las cuarcitas hay otra unidad pizarrosa conocida como *Pizarras de Techo*, constituidas éstas mayoritariamente por pizarras negras grafitosas fosilíferas con abundantísimos graptolitos, representando la mina de Almadén un yacimiento clásico a nivel mundial en éste tipo de fósiles. Esta última unidad de pizarras está sustituida parcial o totalmente por cuerpos intrusivos de rocas subvolcánicas (diabasas y cuarzodibasas), materiales que se les conoce como *Lavas de Techo*. Cortando, o intercalados entre las rocas sedimentarias hay diques y sills de materiales volcánicos composicionalmente equivalentes a las Lavas de Techo (foto 32). Se han observado casos de metamorfismo térmico de estos diques sobre las cuarcitas y bancos mineralizados.

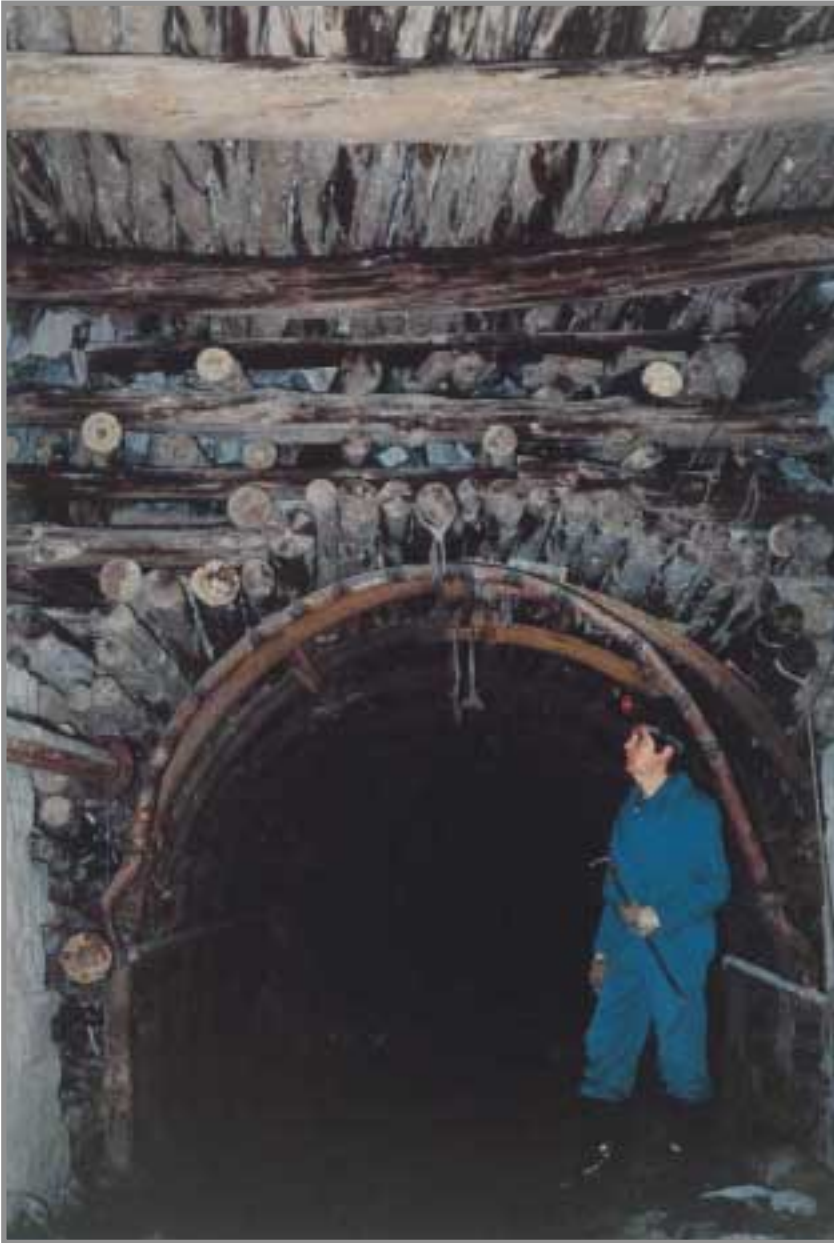
FOTO 30.- Planta 19ª de la Mina de Almadén, Rama Mina. Sostenimiento combinando cerchas metálicas en U, cuadros de madera y relleno con rollizos. Trabajos realizados para proteger una zona debilitada de las Pizarras de Muro en la galería general de Levante.

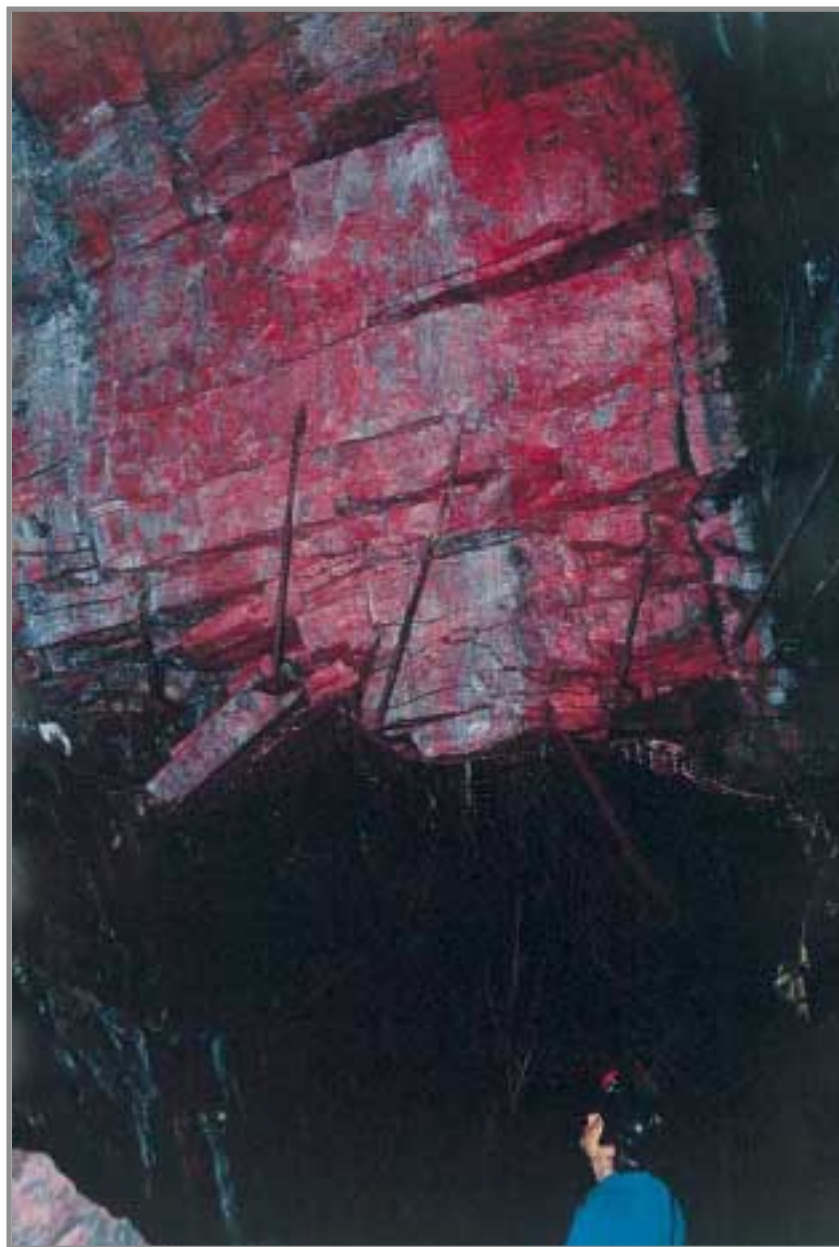
FOTO 31.- Planta 19ª de la Mina de Almadén, Rama Mina. Mineralización de alta ley del Banco de San Pedro, en el techo de una explotación por el método de corte y relleno. El frente corresponde al resto de un "deslave", como se llamaba a la retirada del último tajo del realce que ya daba al piso de la planta superior. Se conservan restos de la sujeción del techo del anterior realce mediante bulones y mallazo.

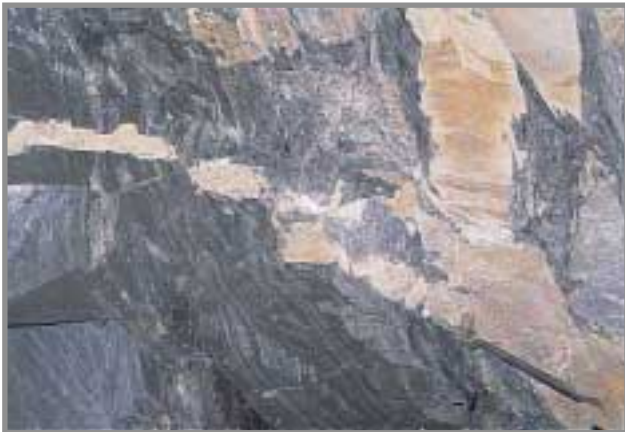
FOTO 32.- Planta 19ª de la Mina de Almadén. Sill y dique de rocas subvolcánicas afectado por cizallamiento. Este es un ejemplo espectacular que se encuentra en la galería general de poniente, en el que se puede ver el comportamiento que tiene un cierto elemento litológico ante la deformación por cizalla, no sólo en función de su competencia con el resto de rocas, sino también en función de su orientación.

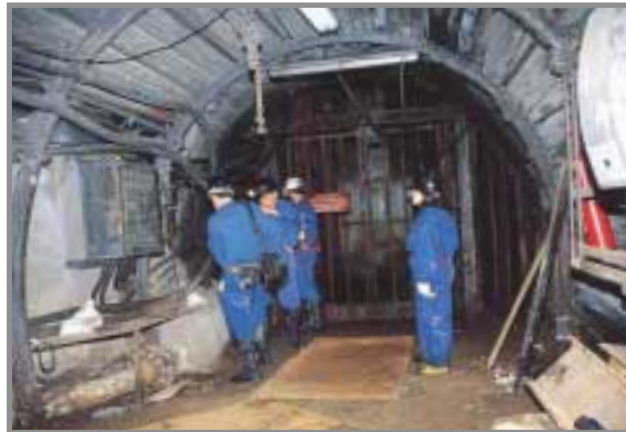
FOTO 33.- Planta 21ª de la Mina de Almadén. Embarque en la cortadura de la Planta 21ª del Pozo San Joaquín.
