# Estudio Hidrogeológico de la Laguna de Apoyo (Nicaragua) y propuestas para su Gestión

## ***Laguna de Apoyo (Nicaragua) Hydrogeological Study and management proposals***

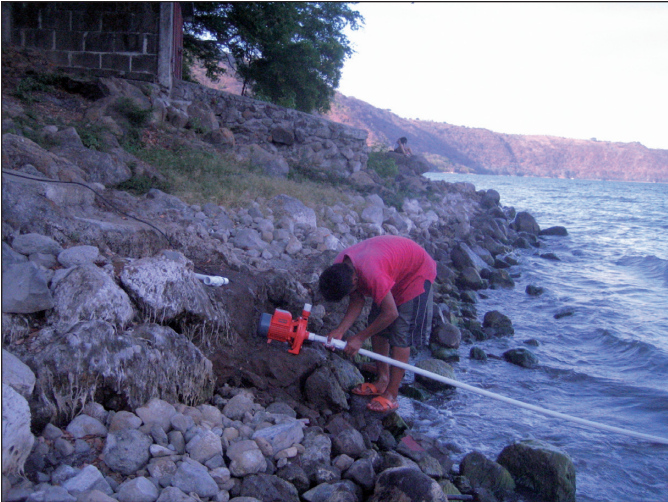
Foto 3. Extracción ilegal de agua directamente de la Laguna de Apoyo  
*Photo 3. Illegal Direct water draw from Apoyo Lake*

El agua utilizada en el abastecimiento procede de 34 pozos excavados artesanalmente, dos perforados con maquinaria y una pequeña represa para captar un manantial. Igualmente más del 50% de las quintas tienen bombas dentro de la Laguna para su extracción, circunstancia que viola la ley general del medio ambiente, Ley 217 de Nicaragua (ver foto 2).

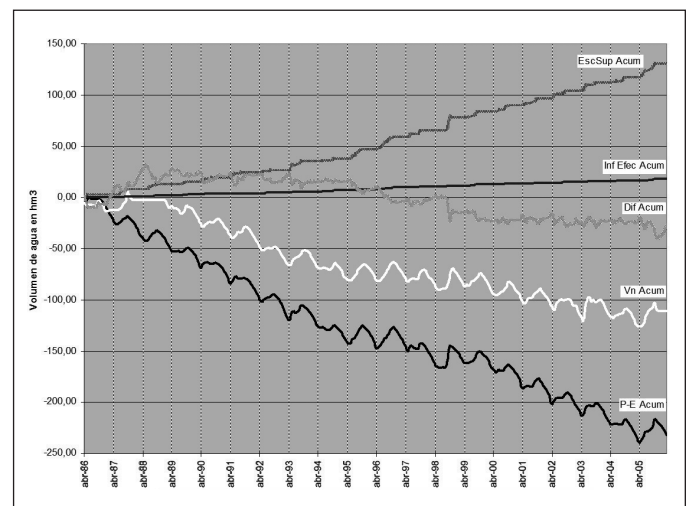
Figura 8. Variación acumulada del nivel de la Laguna de Apoyo (en hm<sup>3</sup>) en relación a las componentes del balance hídrico de cuerpo de agua entre 1986 y 2006. P-E = Precipitación-Evaporación; Vn = Variación del Volumen de de agua en la laguna de Apoyo EscSup= Escorrentía Superficial en la caldera; Inf Efec= Recarga el acuífero libre por la Infiltración Efectiva dentro de la caldera y Dif= La diferencia entre las curvas marca el balance entre entradas subterráneas y las salidas subterráneas  
 Figure 8. Apoyo Lake water level accumulated variations (in hm<sup>3</sup>) in relation with the components of the Lake water balance between 1986 and 2006. P-E = Rainfall-Evaporation; Vn = Apoyo Water level variation; EscSup= Runoff within the caldera; Inf Efec= Recharge of the free aquifer and the Lake by the infiltration in the caldera; D = Difference between lake inlets (surface runoff and underground water recharge) and outlets (underground water outlet)

En la figura 8 la variación mensual acumulada del nivel de la Laguna de Apoyo (medido en volumen de agua) se relaciona con el balance Precipitación-Evaporación. Las variaciones estacionales en el volumen de agua en la laguna están claramente ligadas al balance precipitación-evaporación; si bien la tendencia general a descender el nivel (o el volumen) de agua en la laguna está atenuado por balance entre las entradas y salidas de agua procedentes del acuífero regional y local que no llega a compensar el déficit provocado por el factor climático.
