# Normativa, gestión de riegos y experiencia sobre depósitos de relaves en Chile

## ***Regulations, risk management and experience about tailings dams in Chile.***

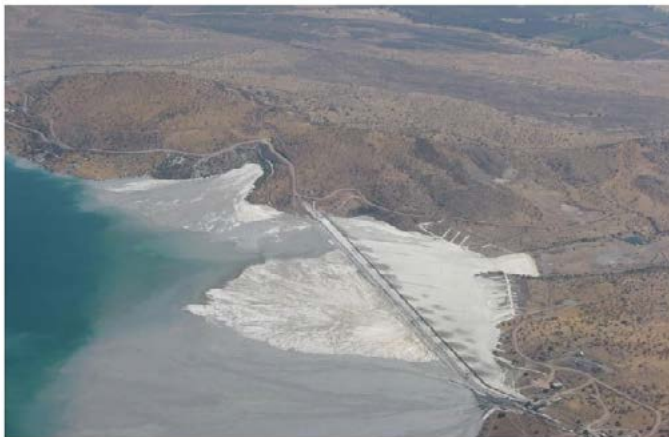
**Figura 7.** Fotografía aérea del Muro Principal del Tranque Las Tórtolas, Marzo 2010. GEER Association Report N°. GEER-022.  
**Figure 7.** View of Las Tórtolas tailings dams from a helicopter, March 2010. GEER Association Report N°. GEER-022.

Los muros de arenas de los tranques anteriormente descritos presentaron un comportamiento satisfactorio durante el terremoto de Maule. La geomembrana del talud de aguas arriba no presentó daños y no se observaron grietas ni en coronamiento ni en el talud de aguas abajo de los muros. En las Figuras 7 y 8 se muestran fotografías de los tranque tomadas en marzo del 2010. (GEER Association Report N°. GEER-022).
