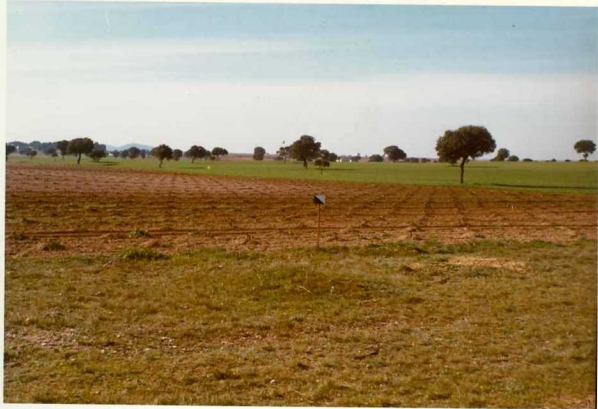
FOTOGRAFIA Nº 1. Vista parcial del plioceno arenoso  
con cantos de cuarcita.

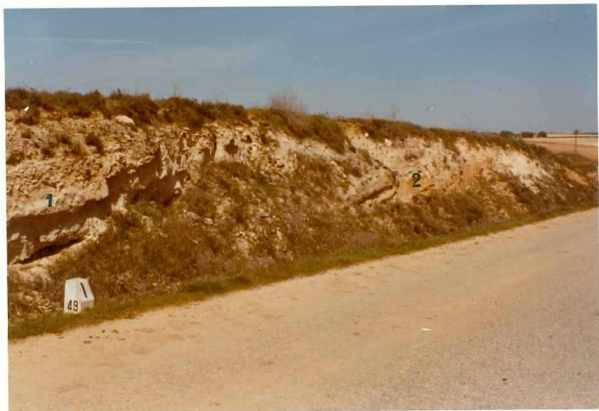
FOTOGRAFIA Nº 12. Afloramiento pontiense en la ca-

rrretera Villatobas - Lillo

1. Calizas y calizas margosas

2. Arenisca rojiza y blanca

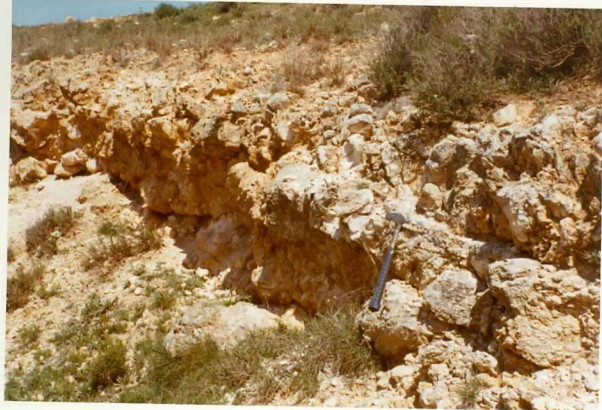
FOTOGRAFIA N° 13. Caliza pontiense (Km 45<sup>18</sup> Carretera  
Villatobas - Lillo).

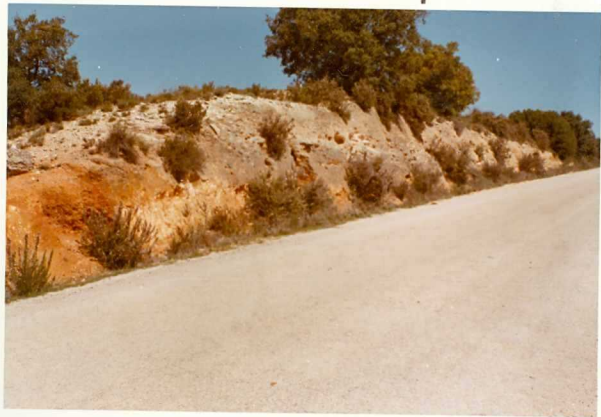
FOTOGRAFIA Nº 14. Panorámica de caliche en el Km. 42  
de la carretera Villatobas-Lillo.

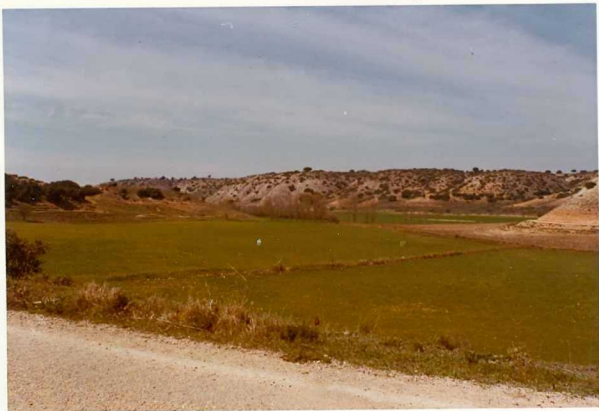
FOTOGRAFIA N° 15. Panorámica de la serie miocena en el Arroyo Santa María (Km 45,2 Carret. Villatobas-Lillo.

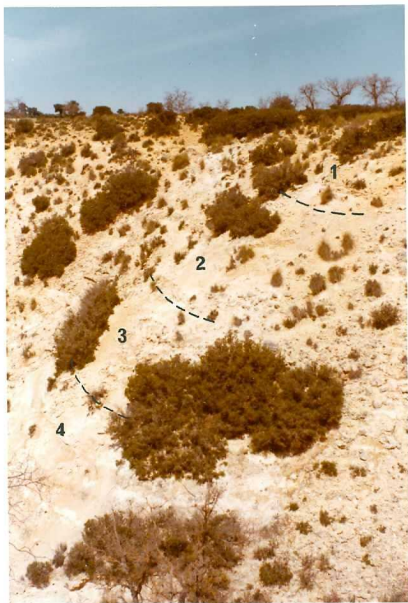
FOTOGRAFIA Nº 16. Panorámica del mioceno superior en el valle de A.S. Maria

1. Calizas y calizas margosas (Pontiense)
2. Areniscas (Pontiense)
3. Calizas margosas y margas (Vindoboniense sup)
4. Yesos sacaroideos (Vindoboniense inf-sup)

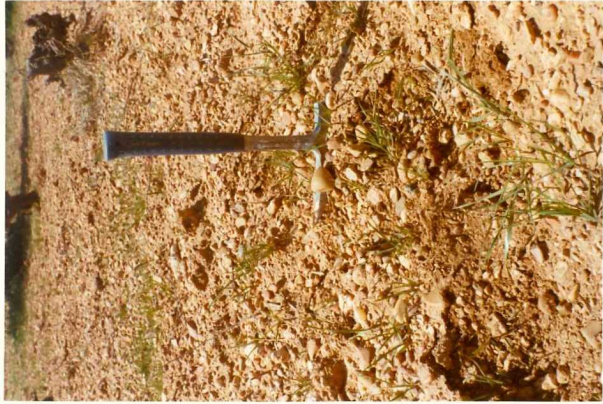
FOTOGRAFIA Nº 17. Detalle de conglomerado suelto

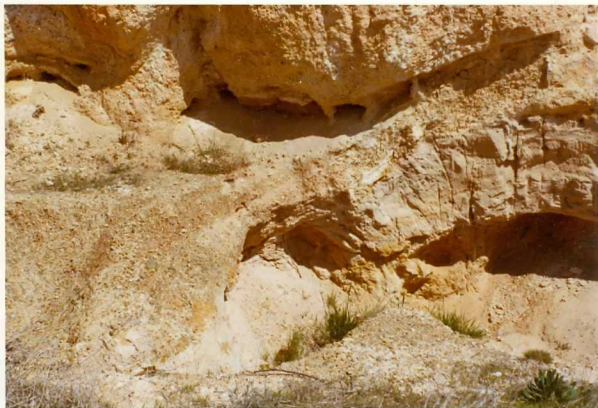
FOTOGRAFIA Nº 18. Areniscas y conglomerado plioceno

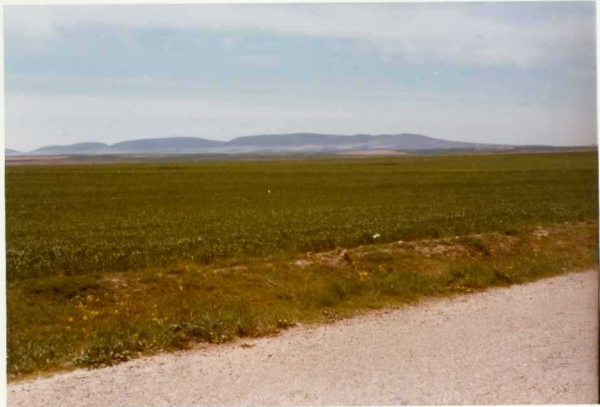
FOTOGRAFIA Nº 19. Panorámica general del Vindoboniense  
inf-medio. Al fondo las cuarcitas de  
la Sierra de El Romeral.

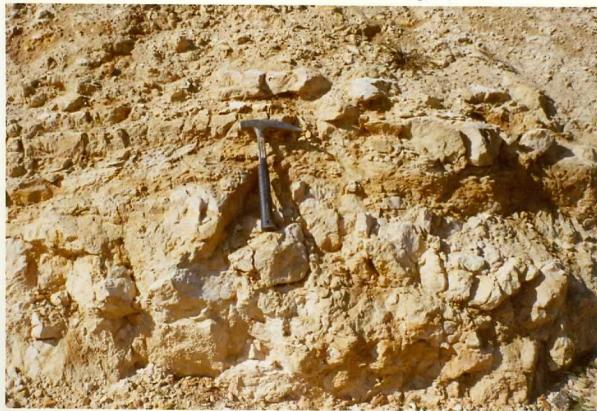
FOTOGRAFIA Nº 2. Detalle de calizas margosas y margas  
del Vindoboniense sup.

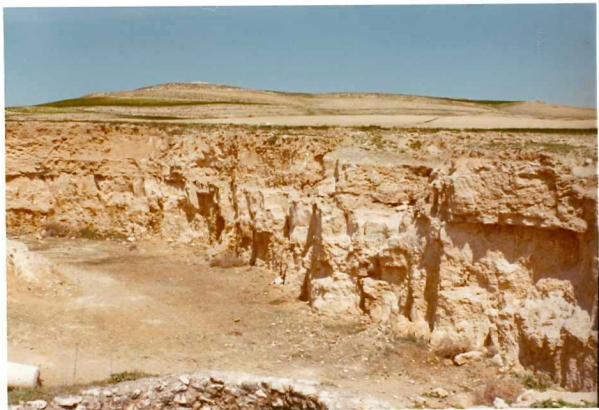
FOTOGRAFIA Nº 20. Vista parcial de cantera abandonada  
de yesos sacaroides Vindobonienses  
en El Romeral.

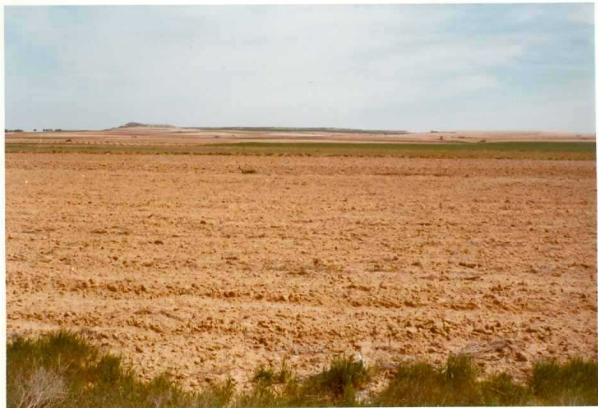
FOTOGRAFIA Nº 21. Panorámica de arcillas rojas con niveles de yesos (facies Toledo). Al fondo <sup>1</sup> yesos sacaroideos blancos Vin-dobonienses.

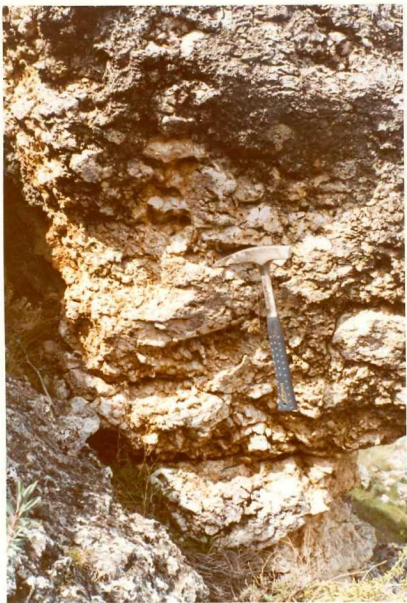
FOTOGRAFIA Nº 23. Detalle de calizas travertínicas cuaternarias en la vega del Arroyo de Santa María.

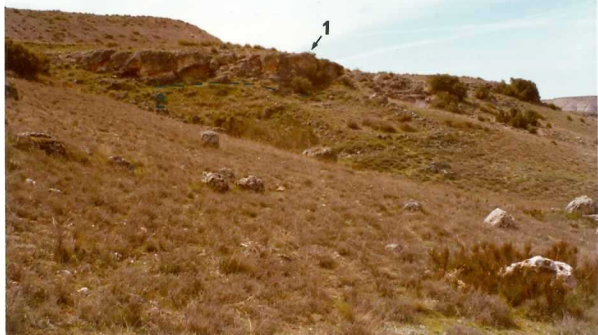
FOTOGRAFIA Nº 24. Panorámica de terraza cuaternaria en la margen izquierda del Arroyo de san ta Ma ria.

1. Caliza (cuaternario)
2. Arcilla roja con niveles de yesos facies Toledo (Vindobonienso).

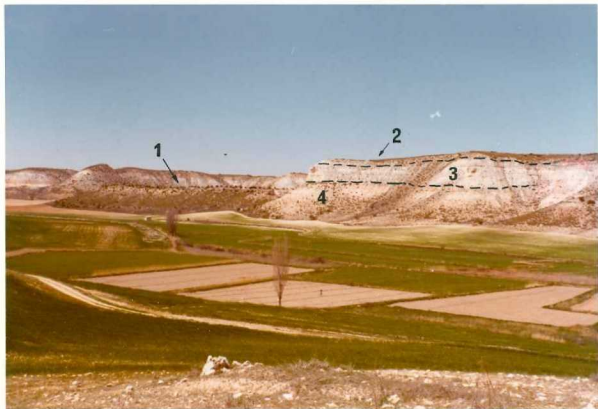
FOTOGRAFIA Nº 25. Panorámica del arroyo de Santa María.

1. Terraza (cuaternario)
2. Calizas margosas (Vindoboniense sup)
3. Yesos sacaroideos (Vindoboniense inf-sup)
4. Arcillas rojas con niveles de yesos:  
facies Toledo(Vindoboniense inf-sup)

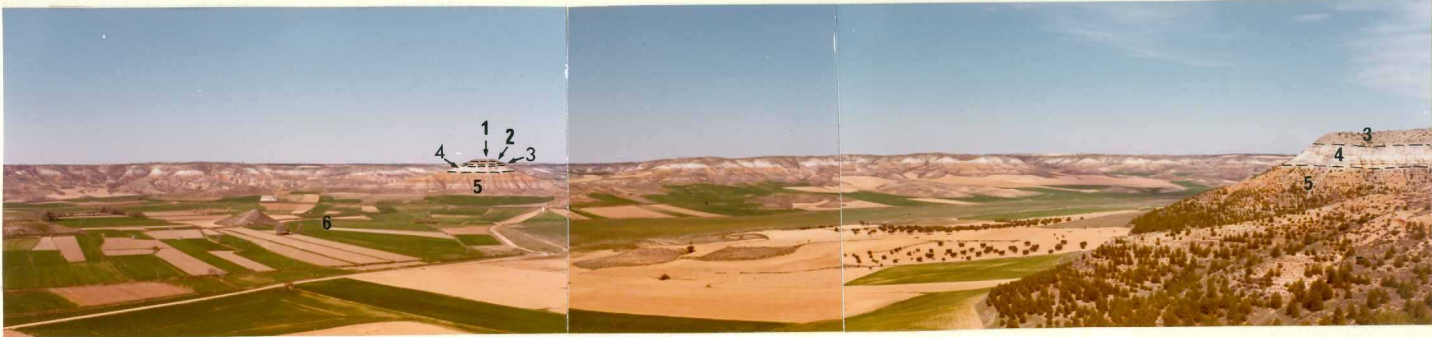
FOTOGRAFIA Nº 26. Panorámica del Arroyo Cedron

1. Caliza (Pontiense)
2. Areniscas (Pontiense)
3. Caliza margosa (Vindoboniense sup)
4. Yesos sacaroides (Vindoboniense inf-sup)
5. Arcillas rojas con niveles de yesos: facies Toledo (Vindoboniense inf-sup)
6. Aluvial (Cuaternario)

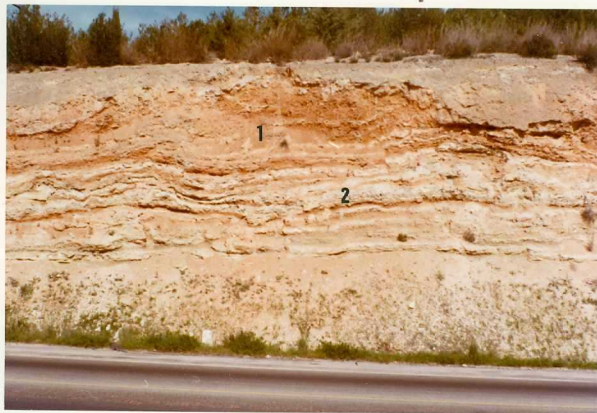
FOTOGRAFIA Nº 27. Panorámica de arcillas rojas (1) con ni  
veles de yesos (2) en cristales de 1 cm.  
y potencia de 10 cm - 30 cm.

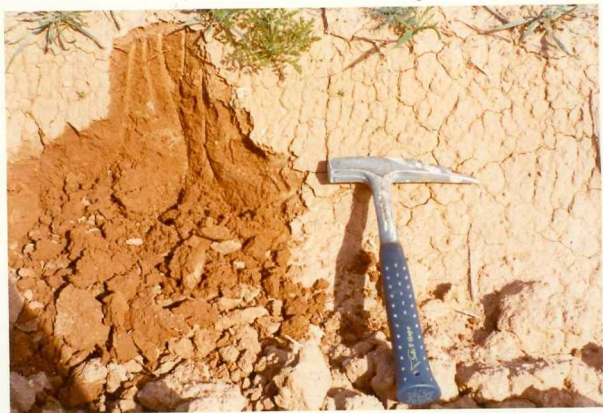
FOTOGRAFIA Nº 28. Detalle de Arcillas arenosas rojas: facies Toledo (Vindoboniense inf-sup)

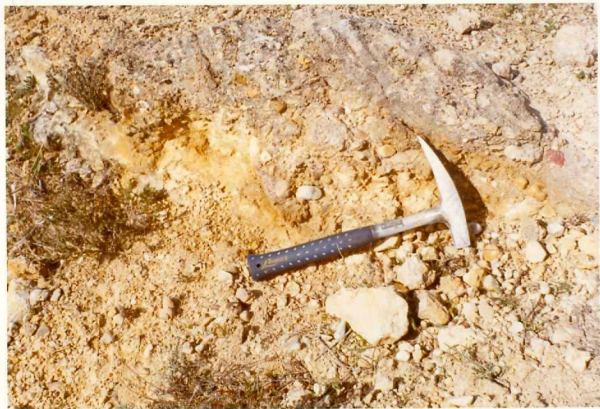
FOTOGRAFIA Nº 29. Detalle de arenas y conglomerados plio  
ceno

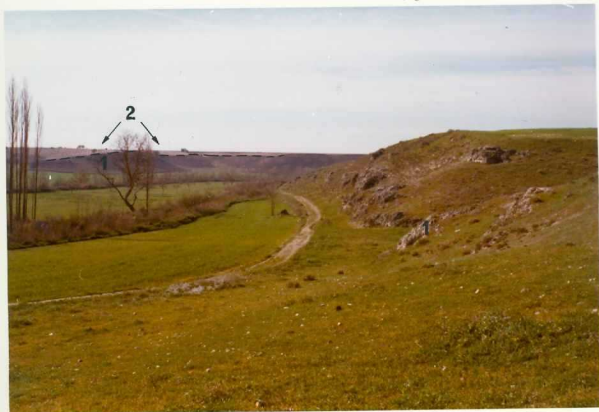
FOTOGRAFIA Nº 3. Panorámica del valle del Riansares

1. Calizas (Pontiense)
2. Arcillas margosas con cantos de caliza (Plioceno).

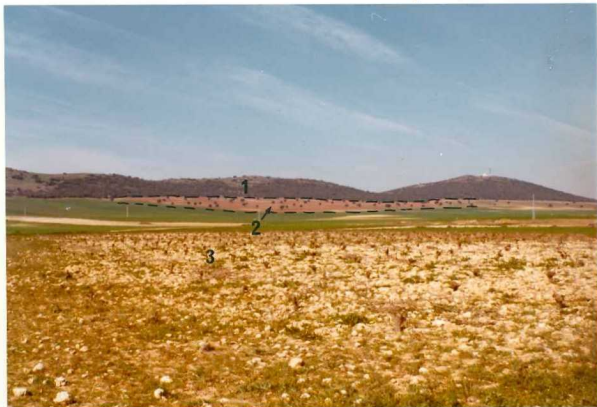
FOTOGRAFIA Nº 4. Panorámica del cerro Gollino (S.W de Corral de Almaguer).

1. Cuarcitas (Cámbrico inf.)
2. Raña (pliocuaternario)
3. Calizas margosas y margas (Vindo boniense sup.)

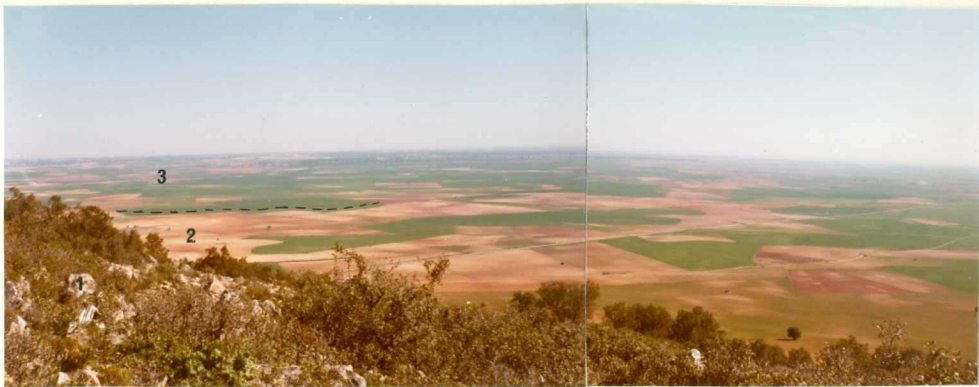
FOTOGRAFIA N° 5. Panorámica de la zona N. desde Cerro Gollino

1. Cuarcitas (Cámbrico inf)
2. Calizas margosas y margas(Vindoboniense sup)
3. Areniscas, conglomerados y caliche(Plioceno)

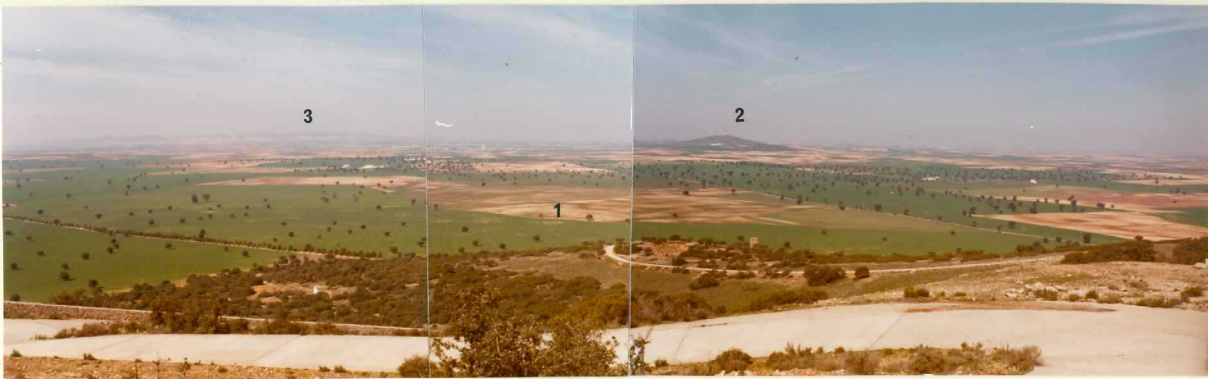
FOTOGRAFIA N° 6. Panorámica general de los pliocenos(1) tomada desde el Cerro Gollino. Al fondo cuarcitas del Cerro de Lillo (2) y Sierra de El Romeral.

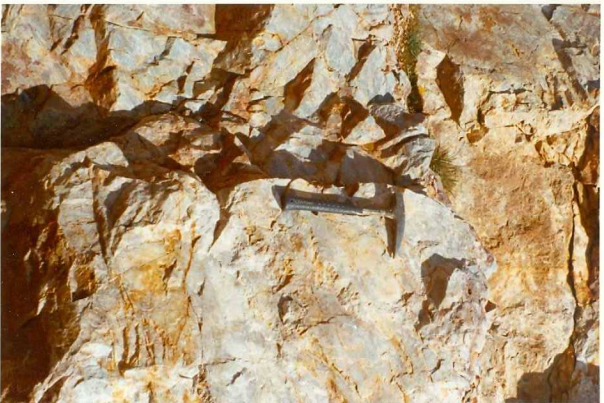
FOTOGRAFIA N° 7. Detalle de cuarcitas en el Cerro  
Gollino.

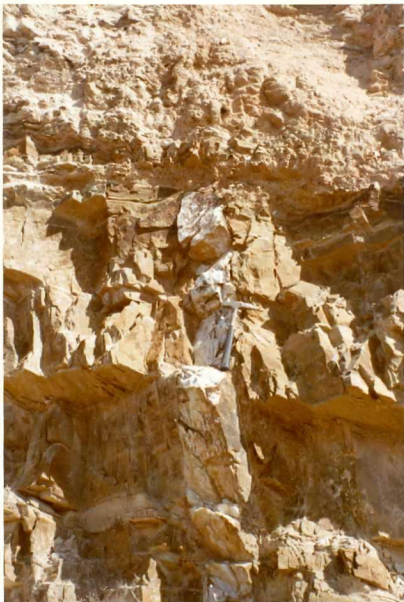
FOTOGRAFIA Nº 9. Filones de cuarzo atravesando la serie pizarrosa-cuarcítica al S. de Lillo.

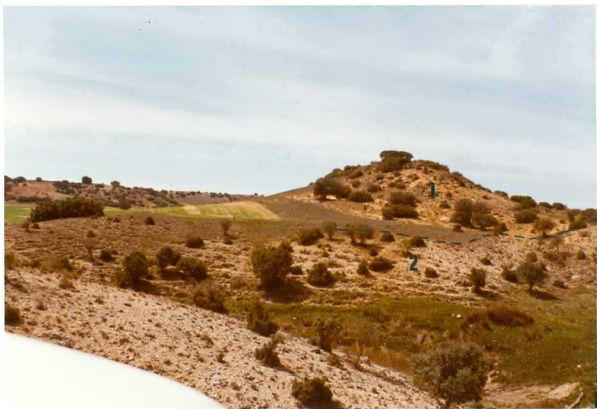
FOTOGRAFIA Nº 30. Panorámica del conglomerado Plioceno(1)  
sobre las calizas margosas del pontien-  
se(2) (Km 46 carret. Villatobas-Lillo).
