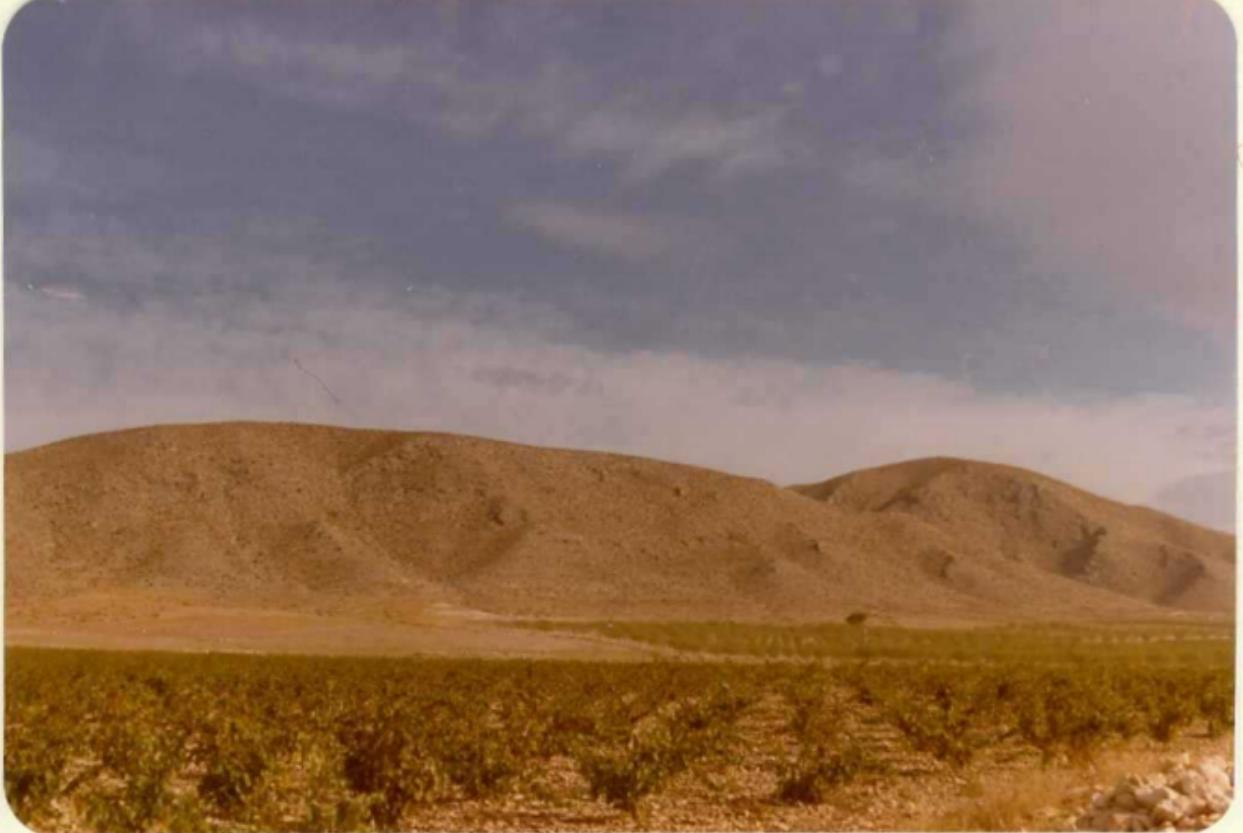
FOTO 100. Aspecto general de las dolomías del Dogger (J_{1-2}^3) cerca de Tobarra (Sierra Huerta).

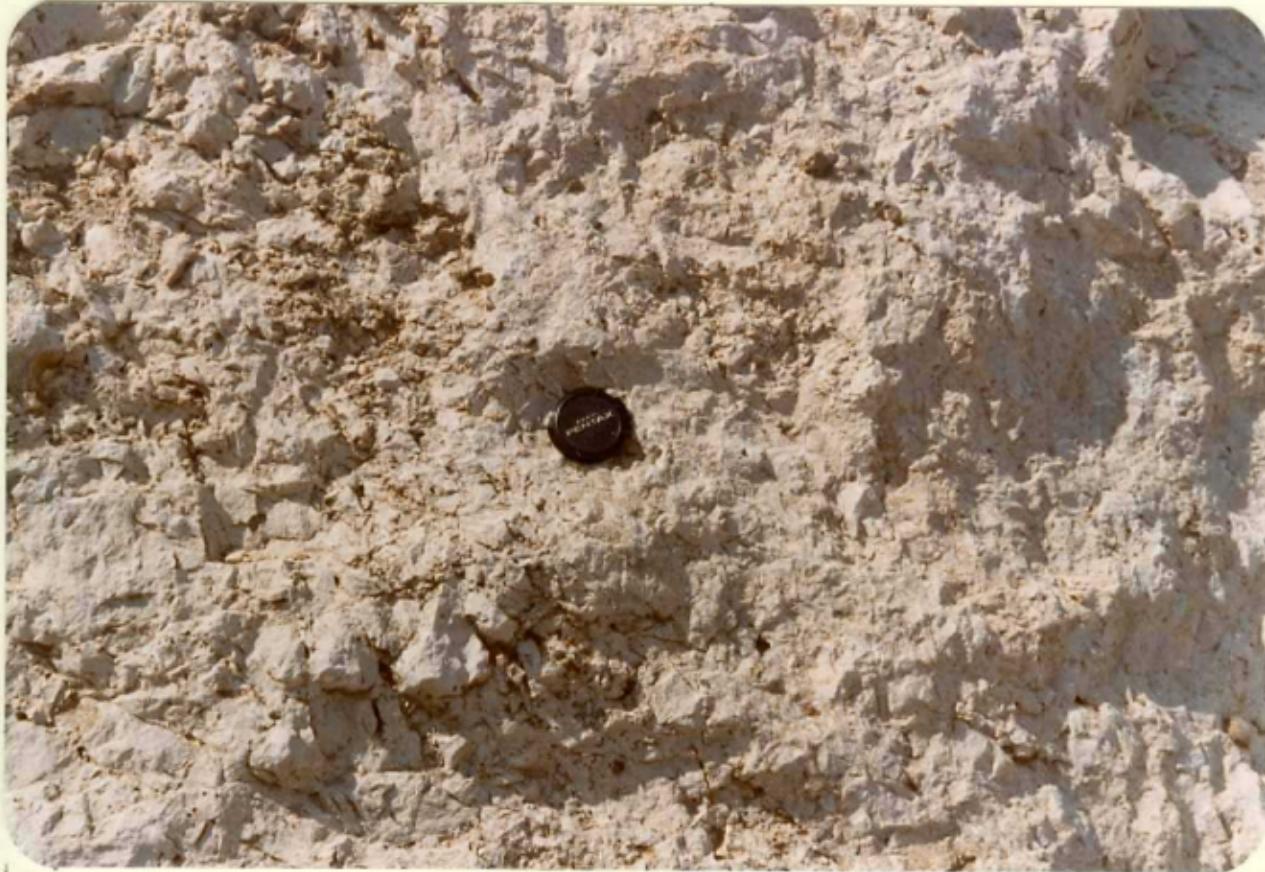
FOTO 101. Detalle de las dolomías del Dogger.

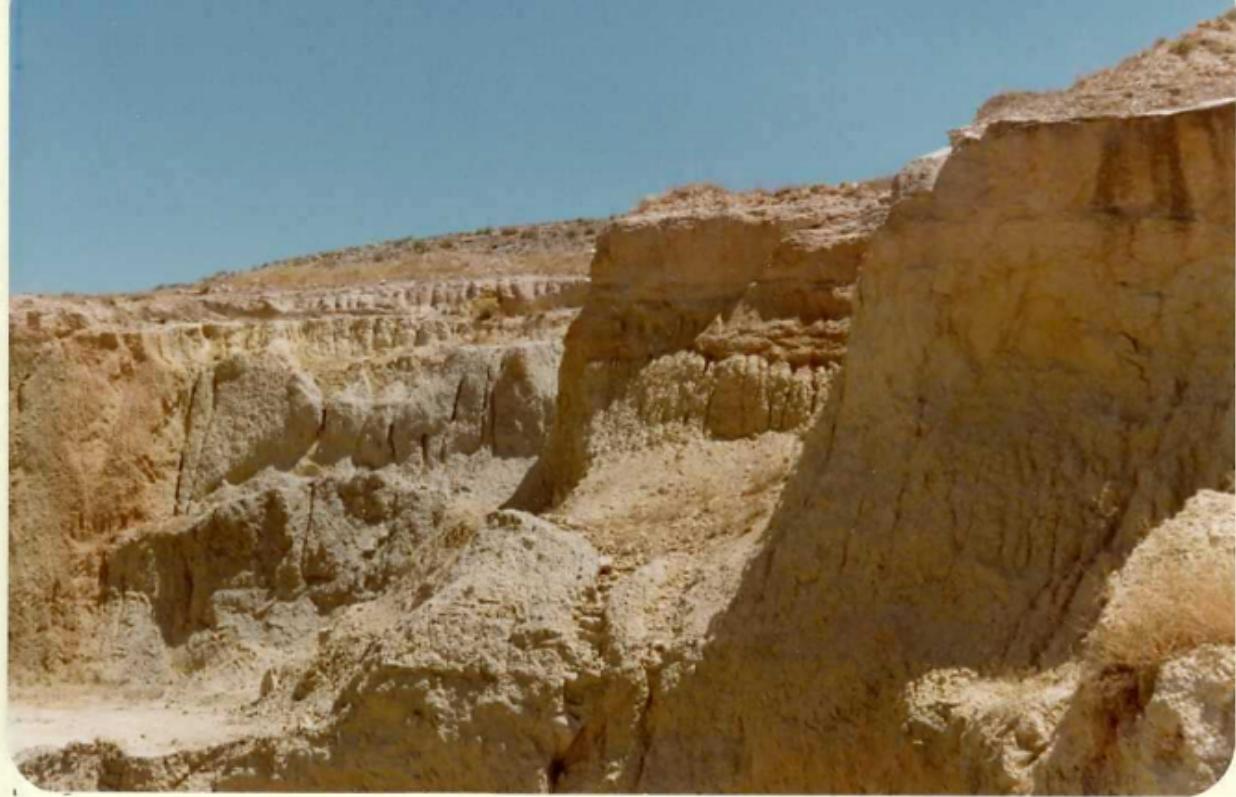
FOTO 102. Margas del Kimmeridgiense inferior. Unidad Jm₃₁₋₃₂.

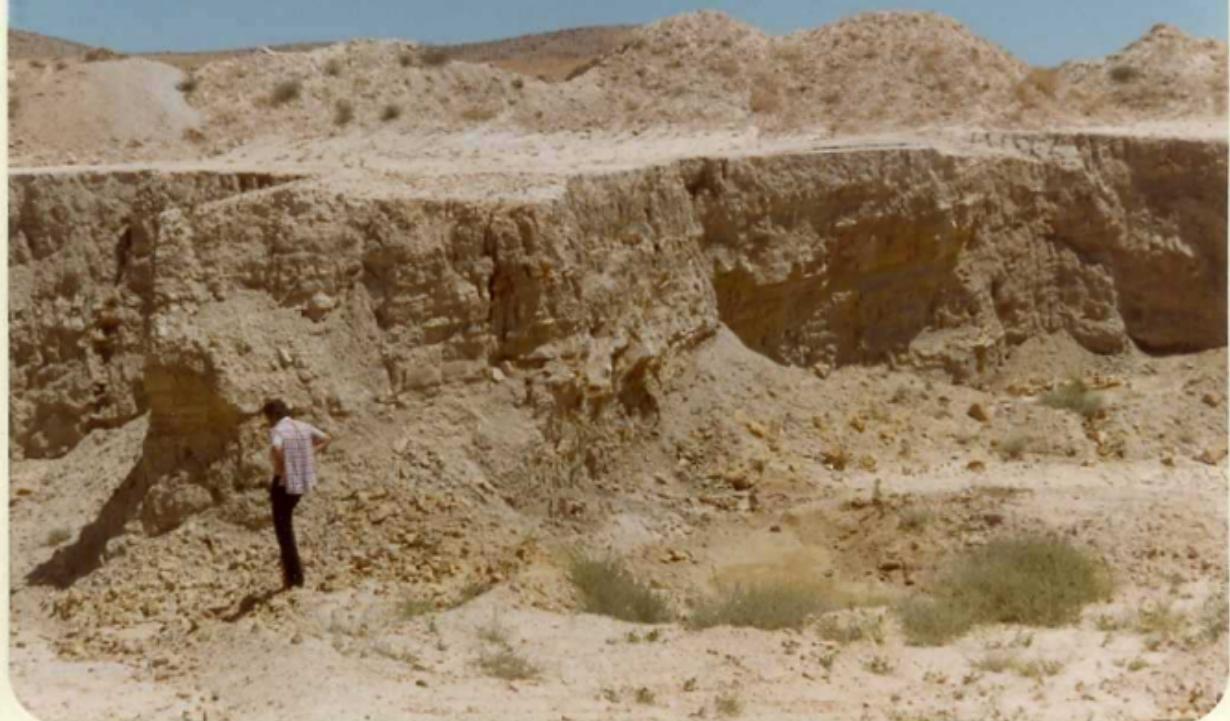
FOTO 103. Otro detalle de la misma unidad, donde se observan - intercalaciones más detríticas.

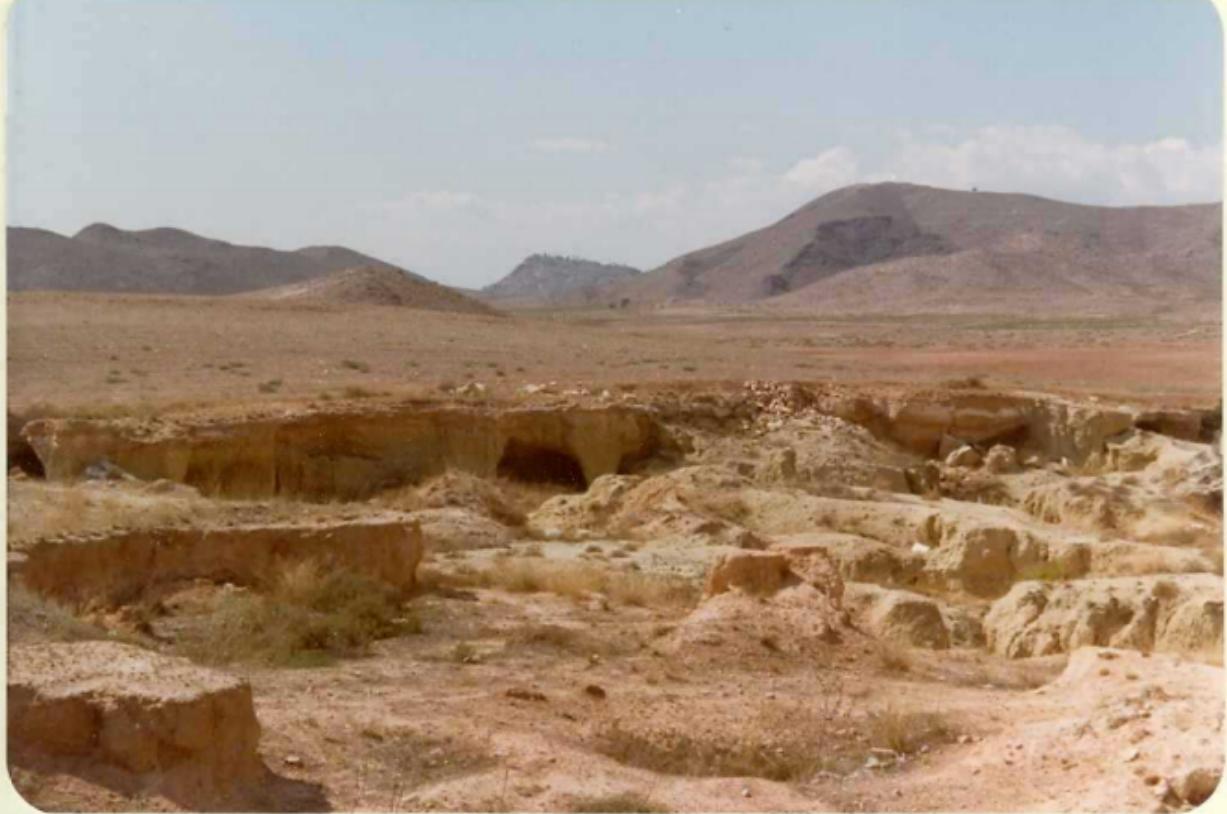
FOTO 104. Sierra del Romeral y Montesinos (Dogger). Al fondo - la Muela de Peñarrubia (Serravalliene).

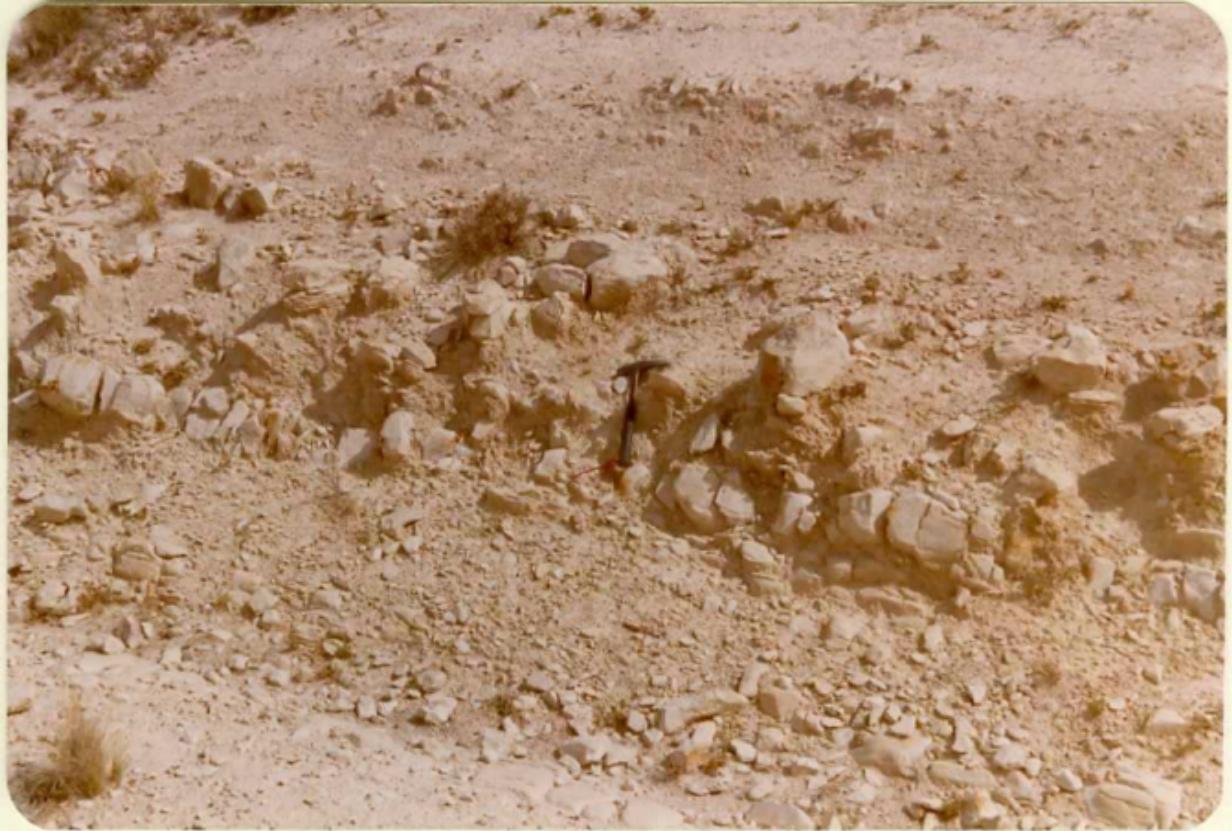
FOTO 105. Margas y margo-calizas ("ritmita") (Jc_{31-32}^{3-2}) cerca del Arroyo de la Manga.

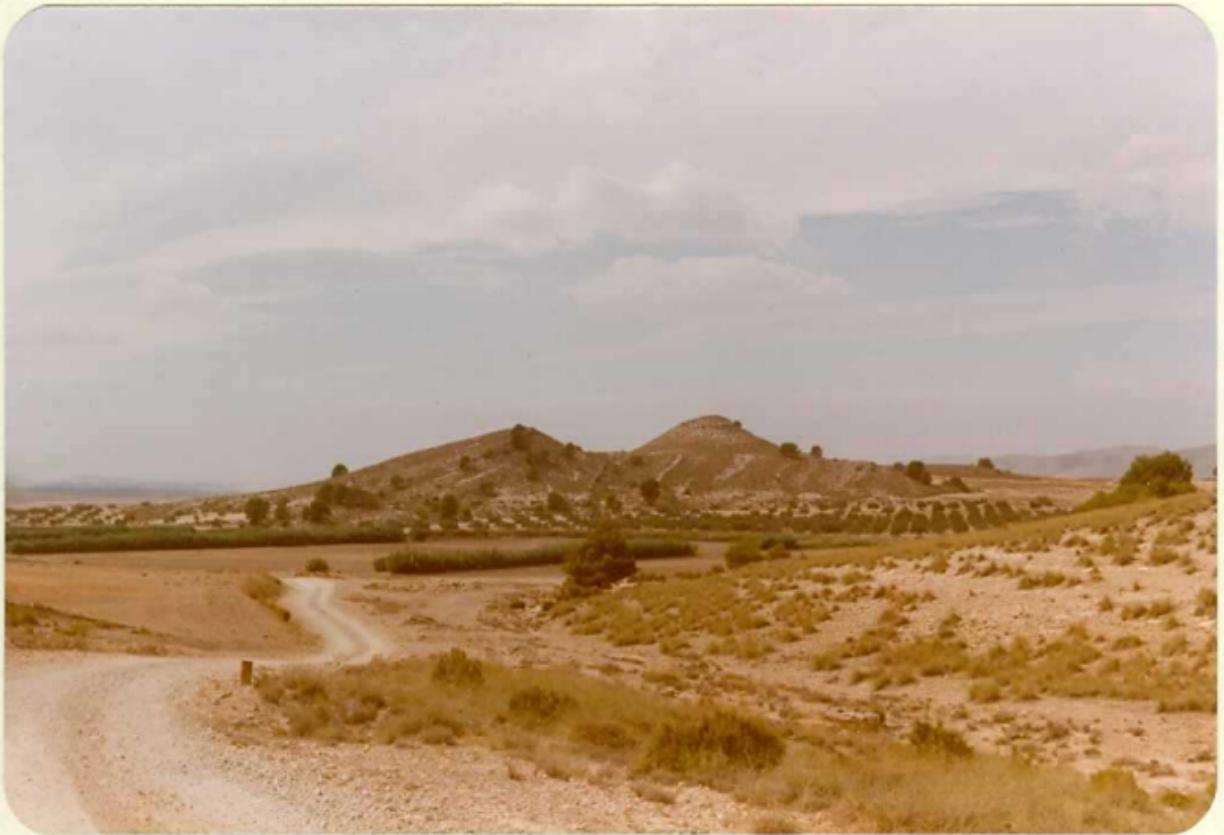
FOTO 106. Afloramientos del Cretácico superior (C_{21-22}) en Casas de Vilches.

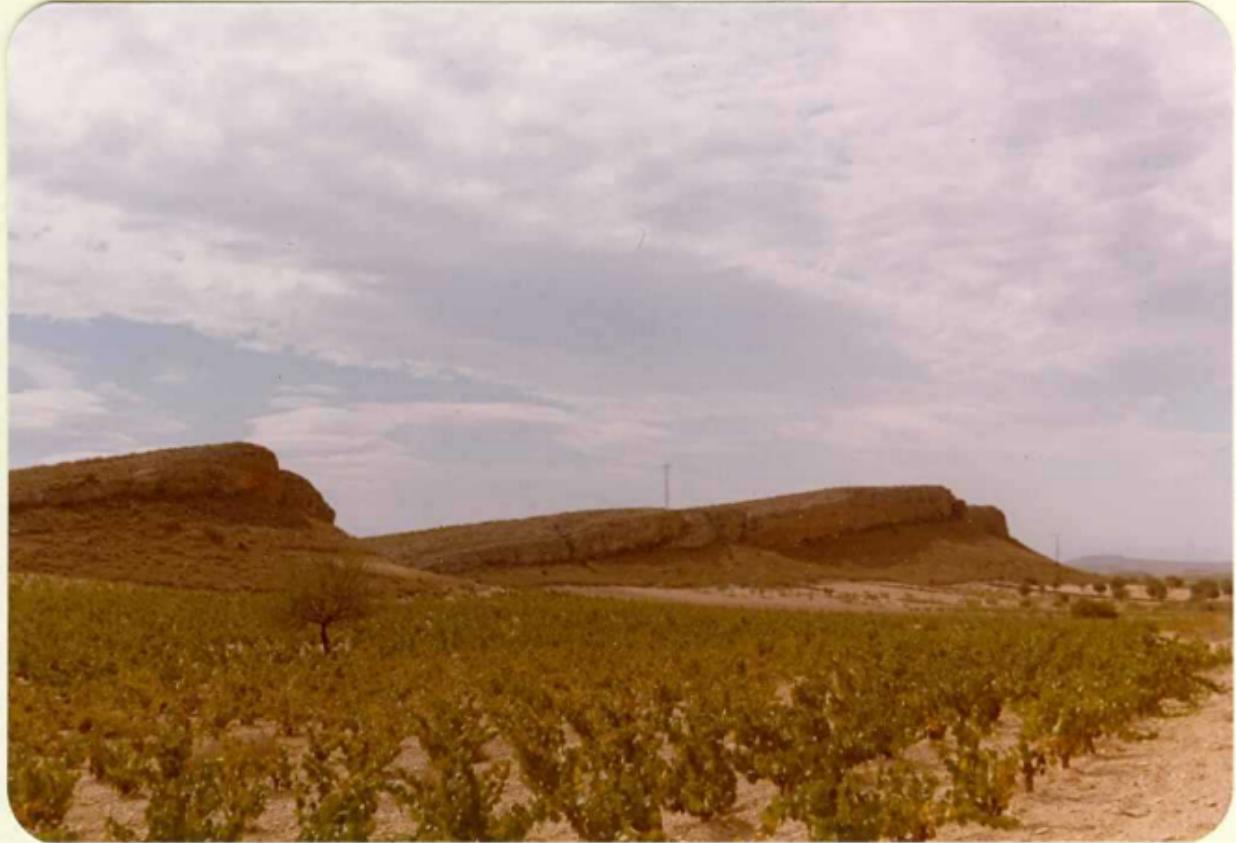
FOTO 107. Dolomías con Rudistas y margas verdes en la base del Cretácico superior en Albacete.

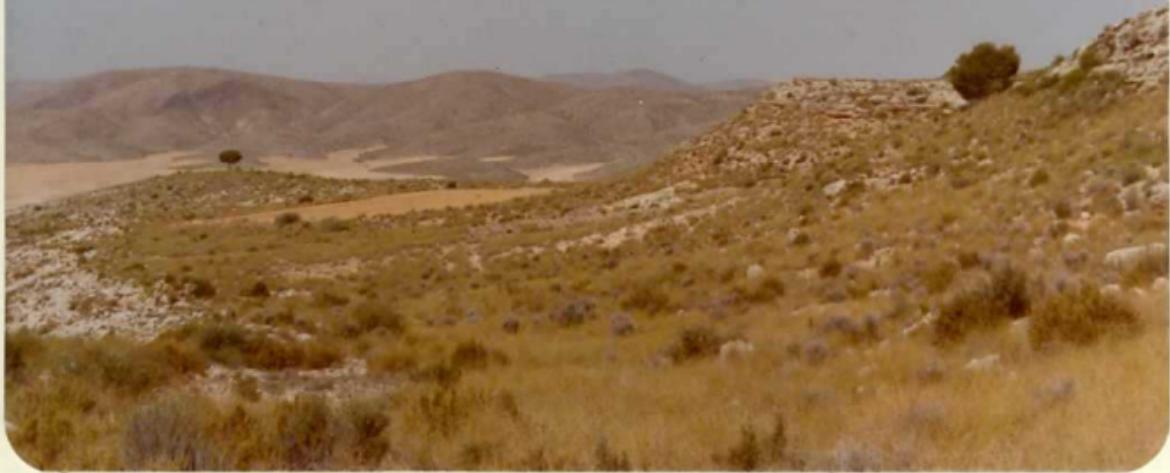
FOTO 108. Casas de Vilches. Contacto entre las dos formaciones marinas. Entre ambas los conglomerados poligénicos - del Langhiense.

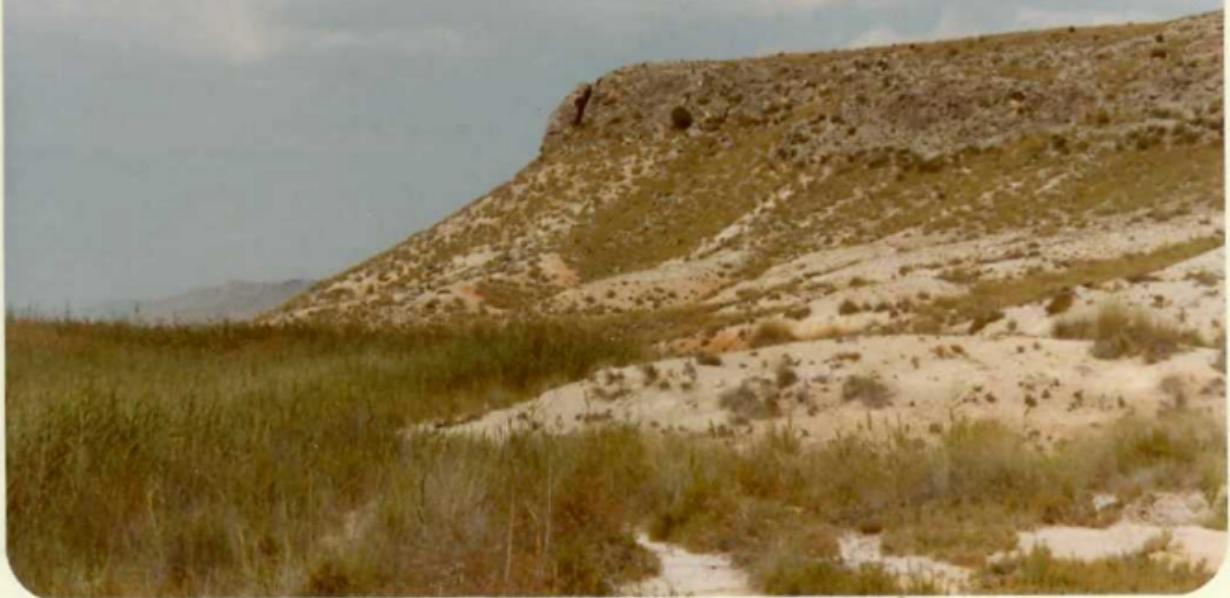
FOTO 109. Mioceno marino (Serravalliene). (T_{12-11}^{Bb-Bc}) Casas de Vilches.

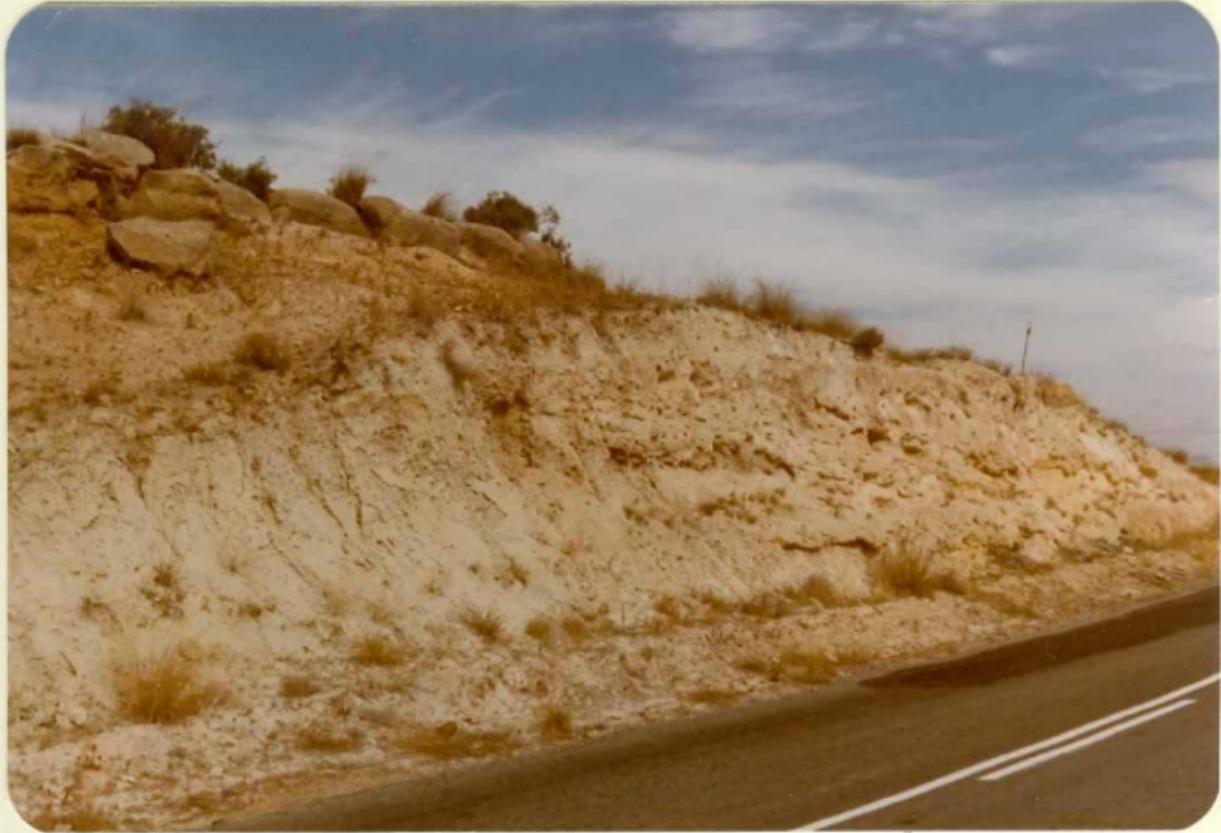
FOTO 110. Margas blancas marinas con yesos (Tmy_{11}^{Bb}) del Serravlliense. Mora de Santa Quiteria.

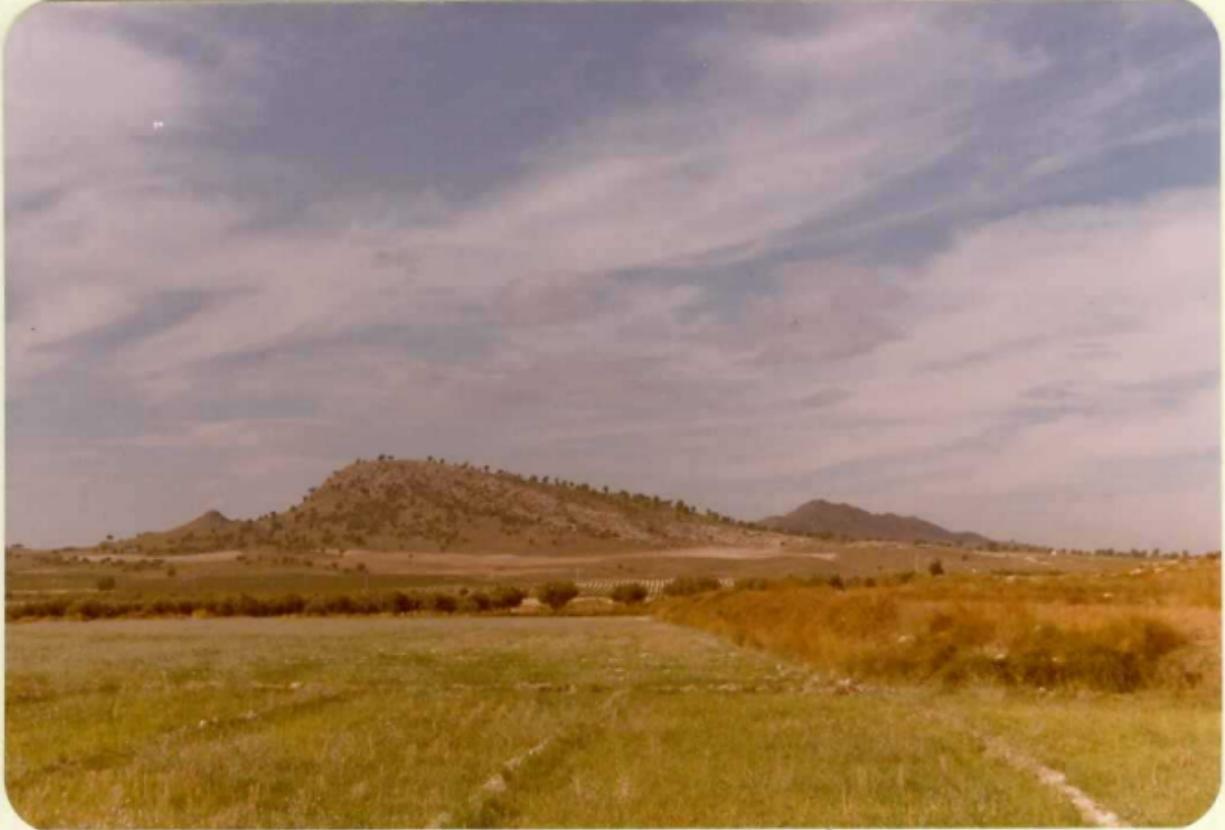
FOTO 111. Cerro del Tomillo. Mioceno marino apoyándose sobre distintas unidades del Jurásico.

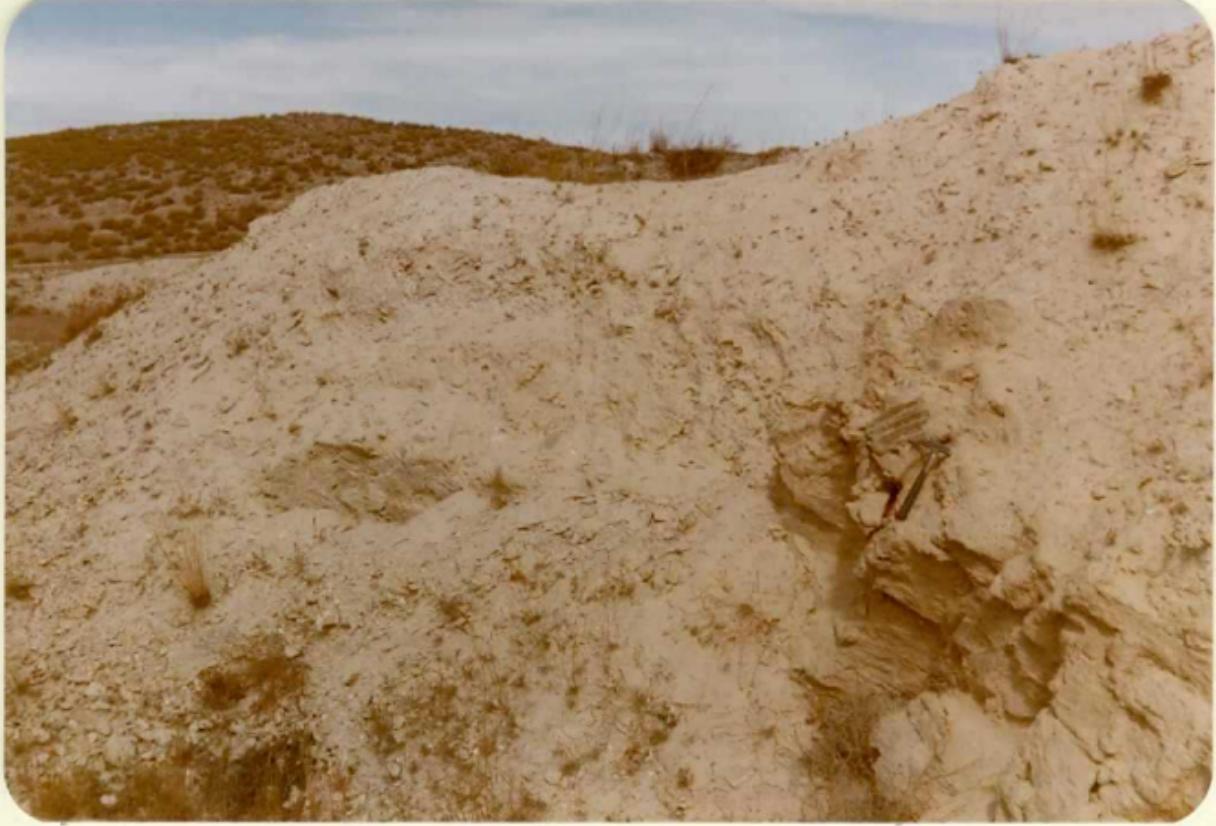
FOTO 112. Margas con yesos del Mioceno superior-Plioceno. Mórrones de Albatana.

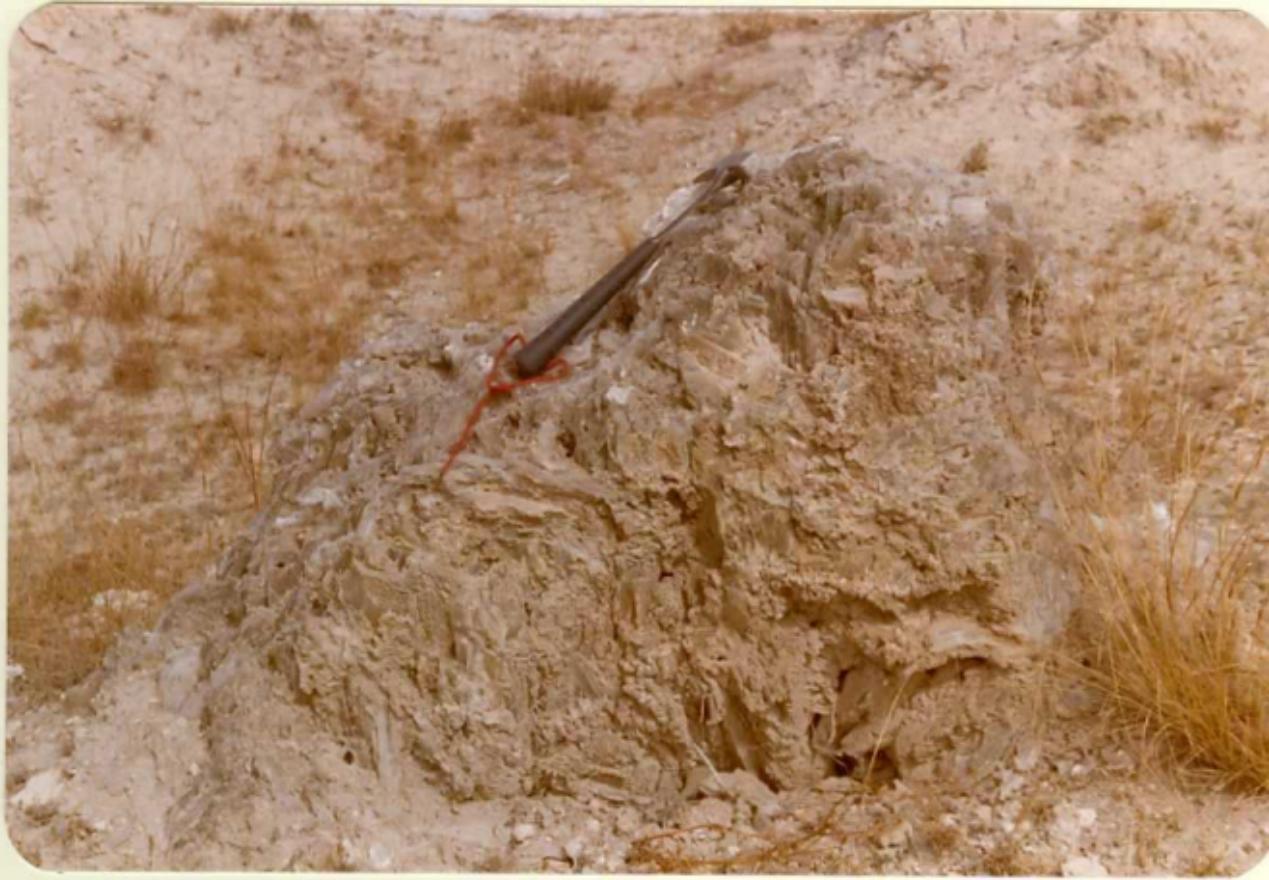
FOTO 113. Detalle de los yesos (Tyc_{c12-2}^1). Bc_1-B

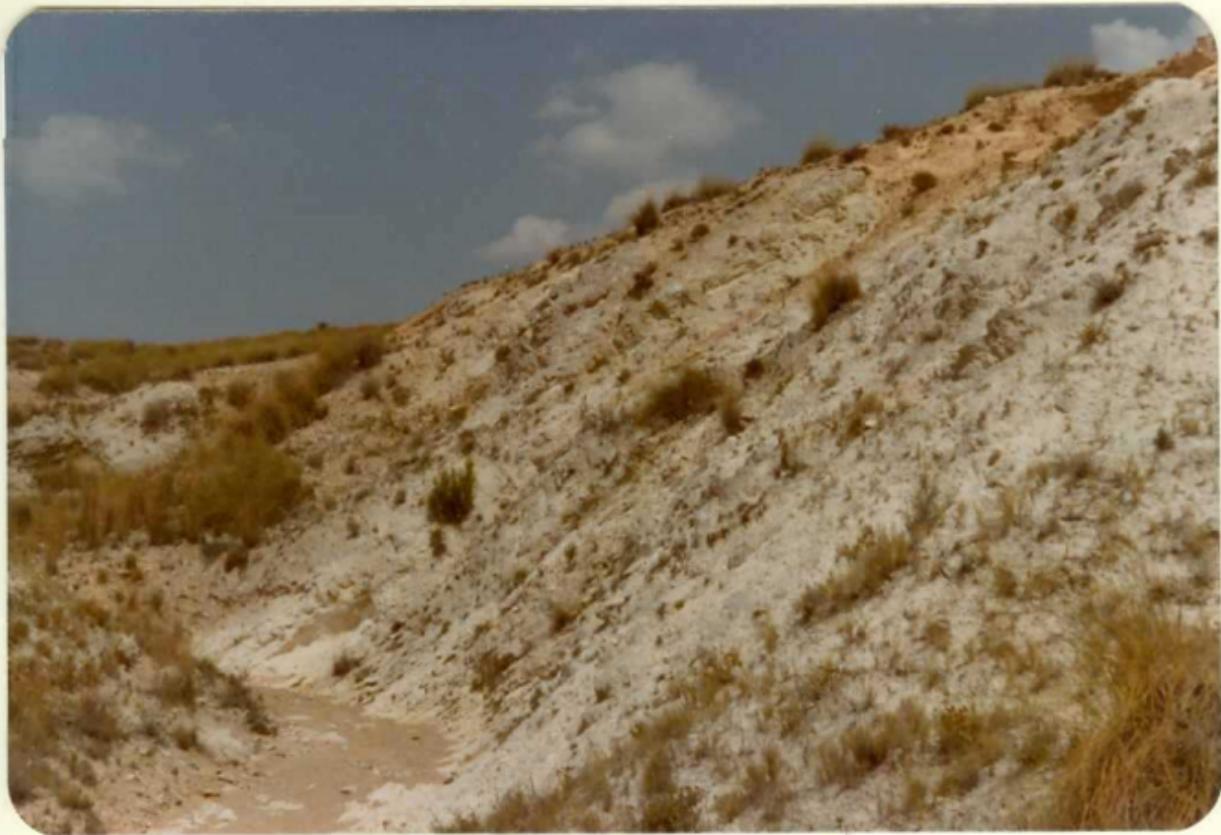
FOTO 114. Margas con yesos bajo los depósitos cuaternarios. -
Falda meridional del Cerro Tomillo.

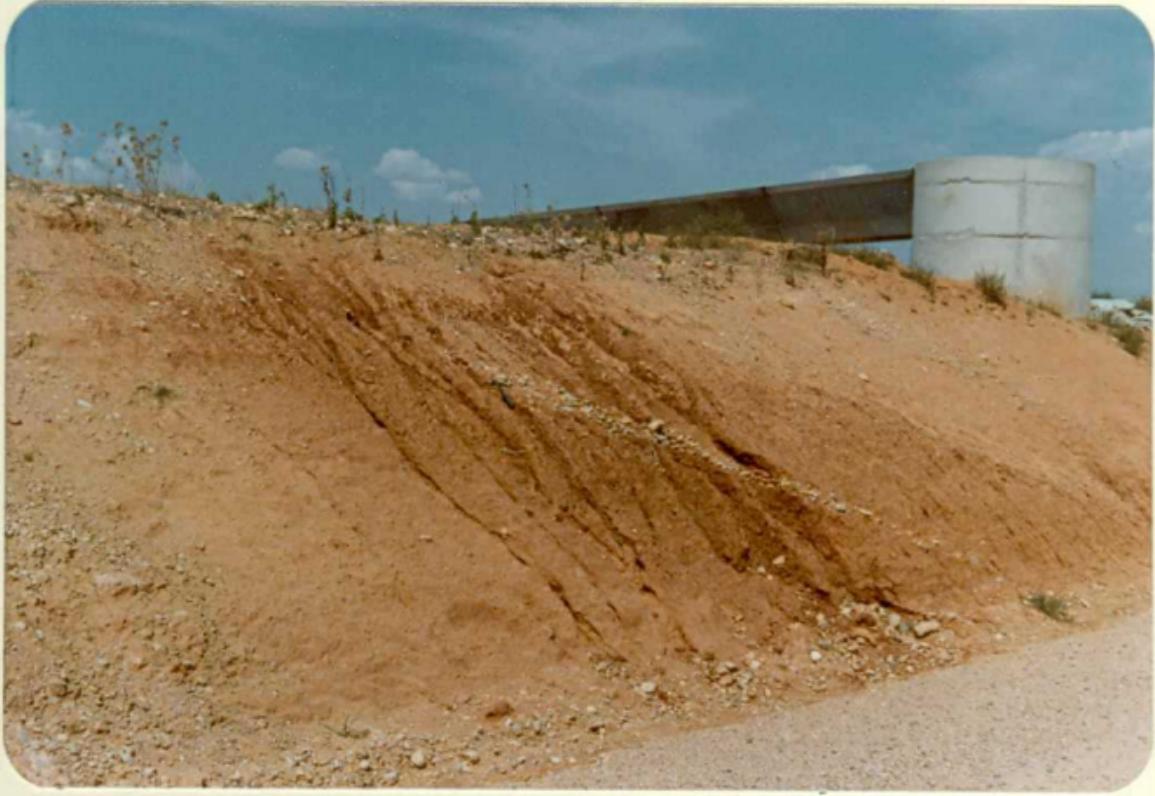
Bc₁-B
FOTO 115. Arcillas rojas y conglomerados (Tcg₁) del Mioceno superior-Plioceno en las proximidades a Ricon del Moro.

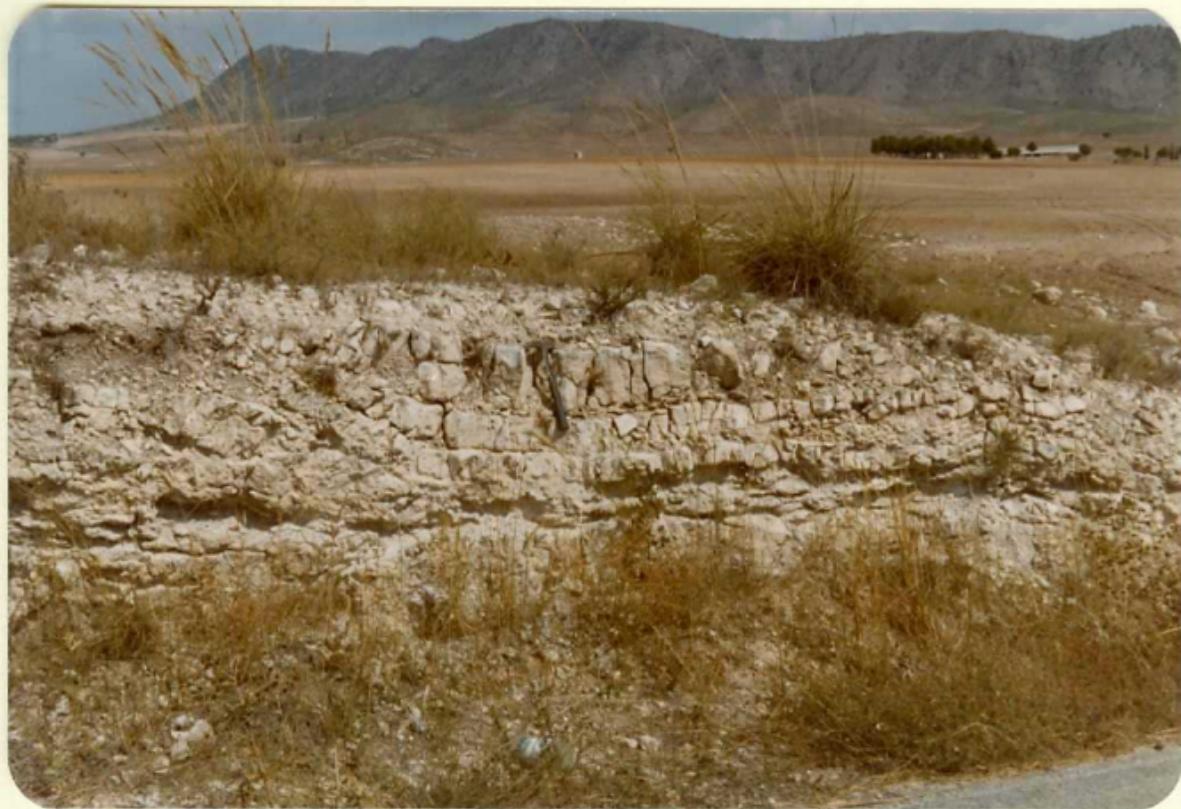
FOTO 116. Calizas tableadas (Mioceno superior-Plioceno) en la carretera de Pozohondo.

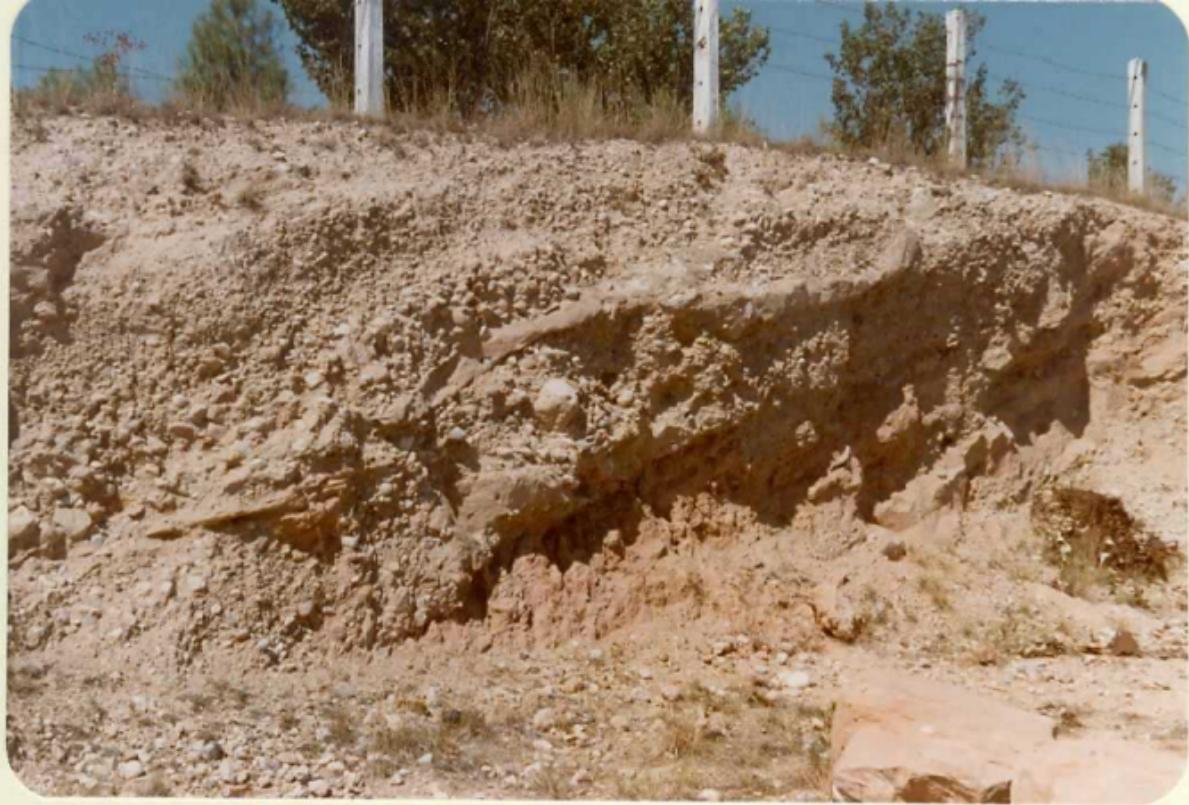
FOTO 117. Conglomerado poligénico, areniscas y arcillas aflo-
rante en la salida de Hellín en dirección Tobarra -
Mioceno superior-Plioceno.

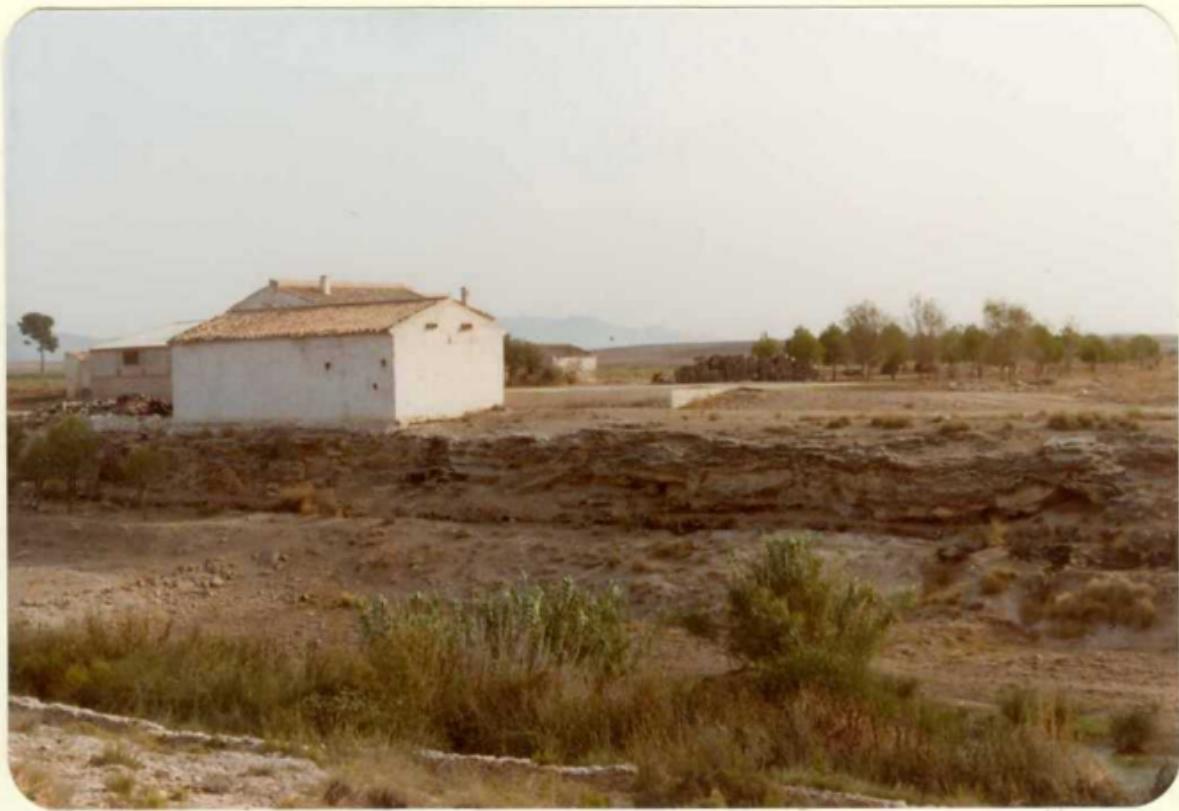
FOTO 118. Tobas y Travertinos (Tc_2^B) del Plioceno en la Venta -
del Vidrio.

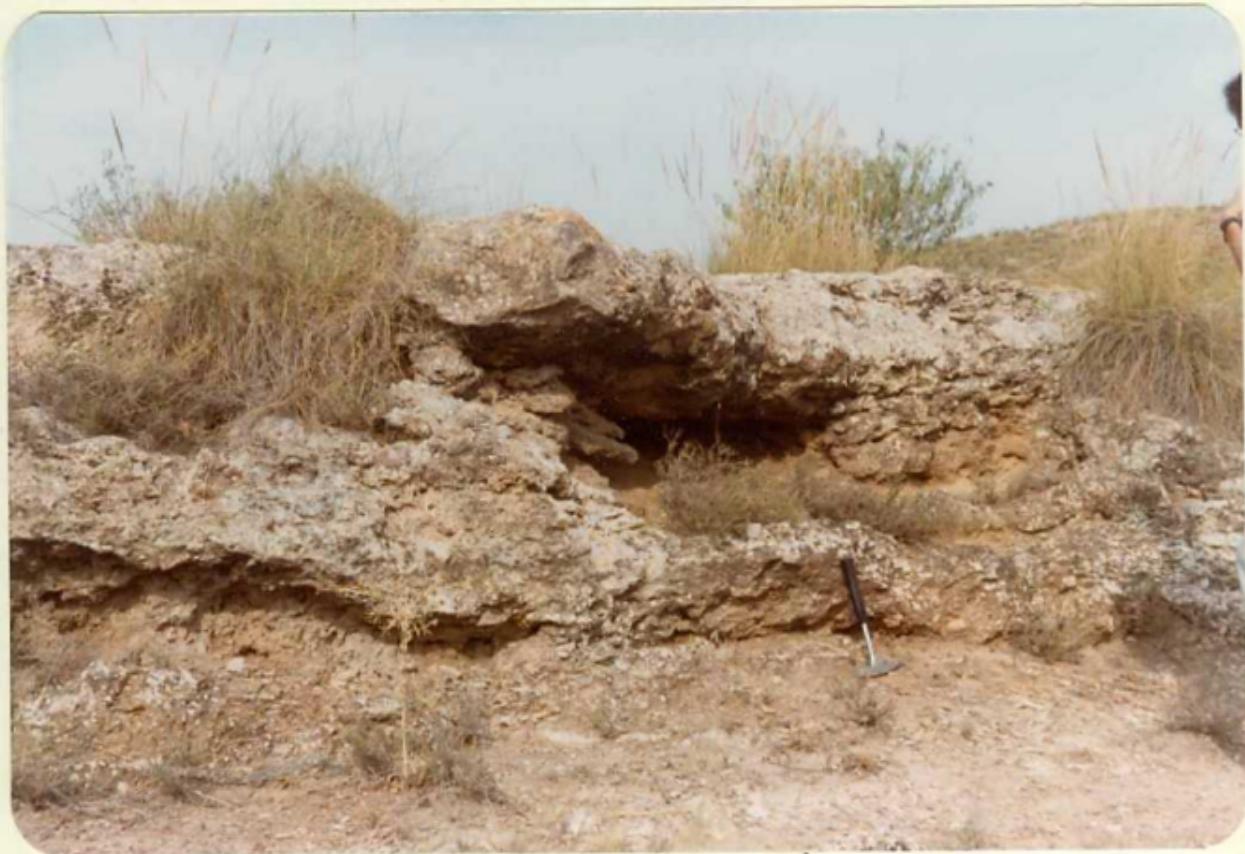
FOTO 119. Detalle de la misma unidad (Tc_2^B).

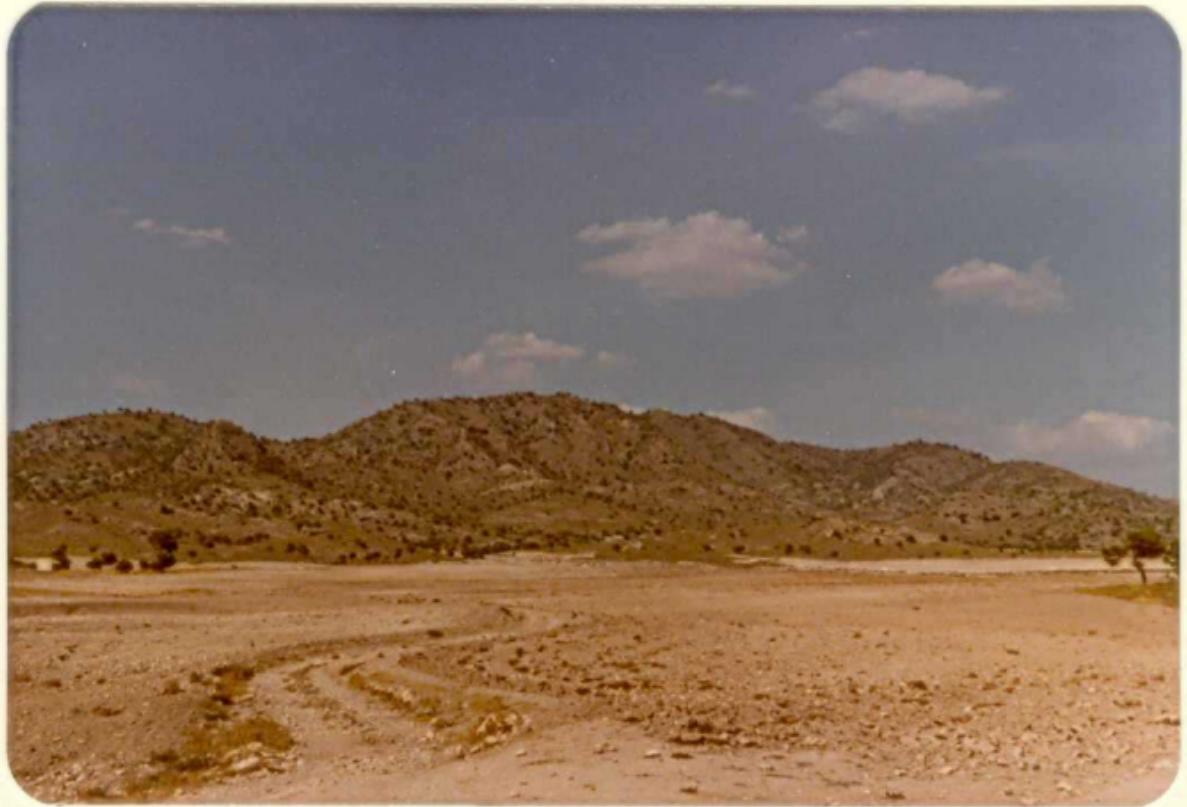
FOTO 120. Sierra del Madroño. Aspecto general de los afloramientos jurásicos del Lias-Dogger.

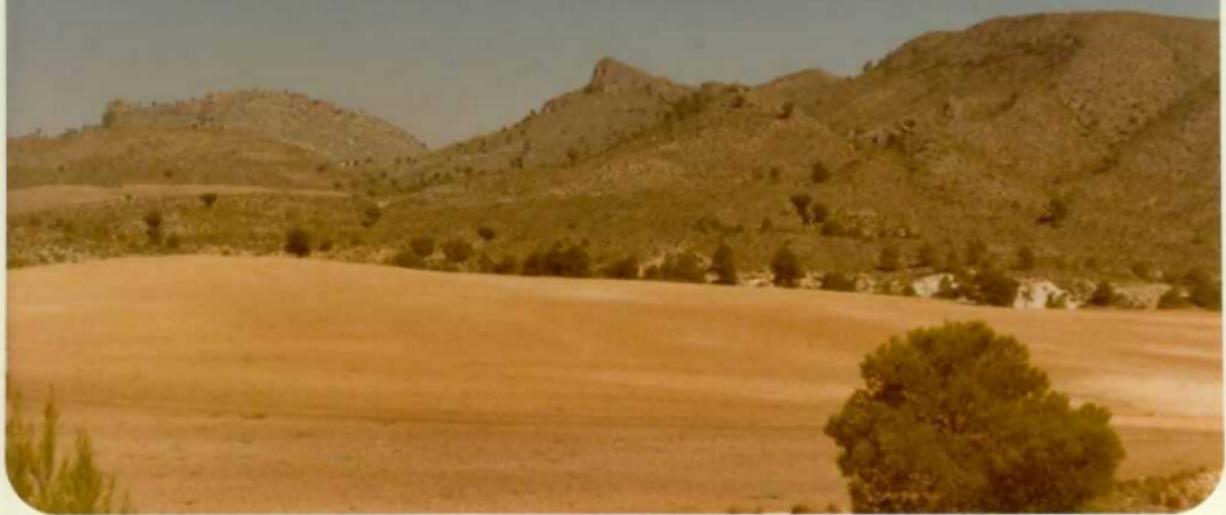
FOTO 121. Muela de Peñarrubia. Complejidad tectónica motivada por cabalgamientos. Carretera Hellín-Lietor.

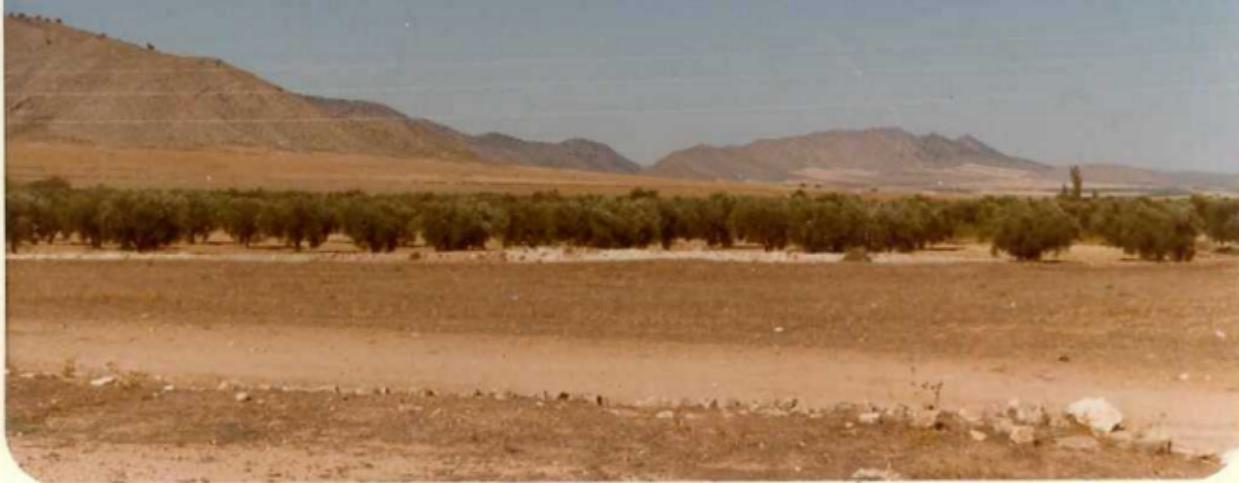
FOTO 122. Sierra de Huerta. Anticlinal jurásico (Dogger) volcado con el nucleo erosionado.

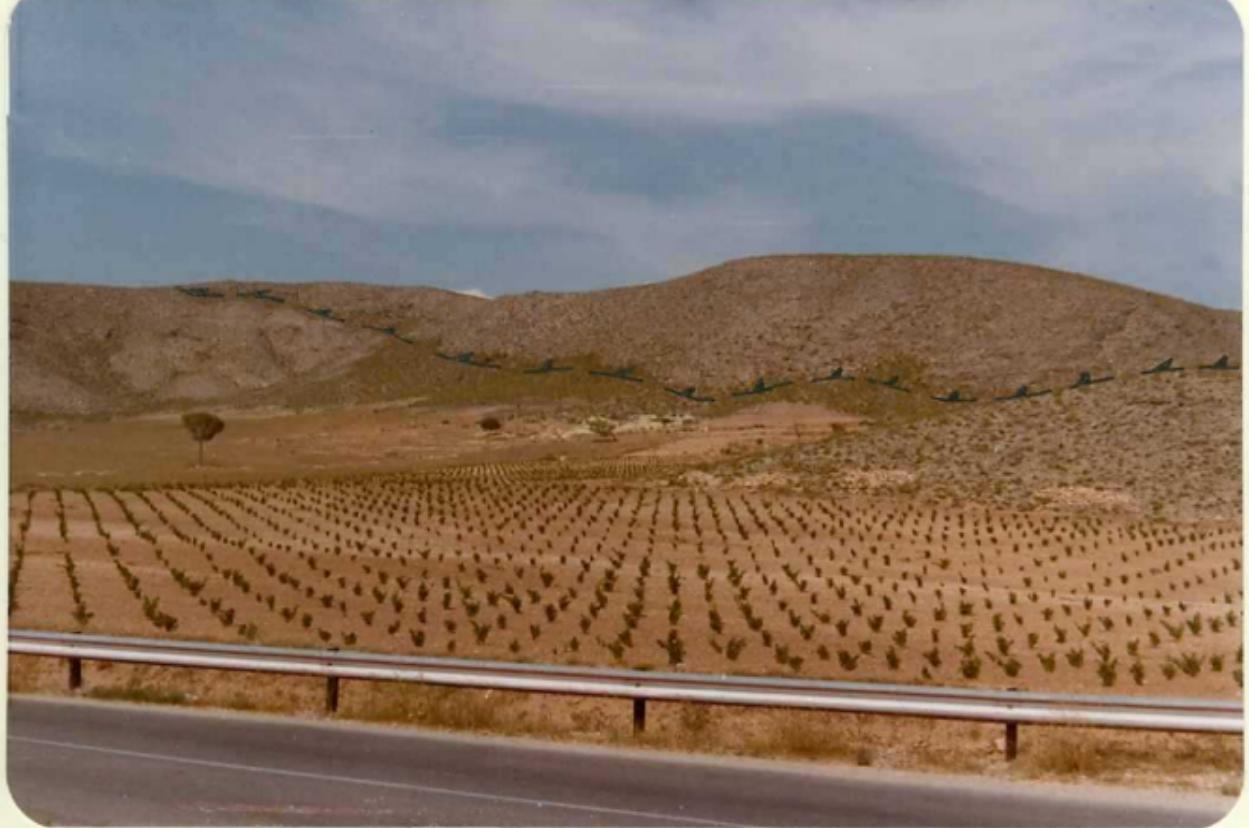
FOTO 123. Cabalgamiento del Dogger sobre el Kimmeridgiense inferior. Carretera de Hellín a Pozohondo.
