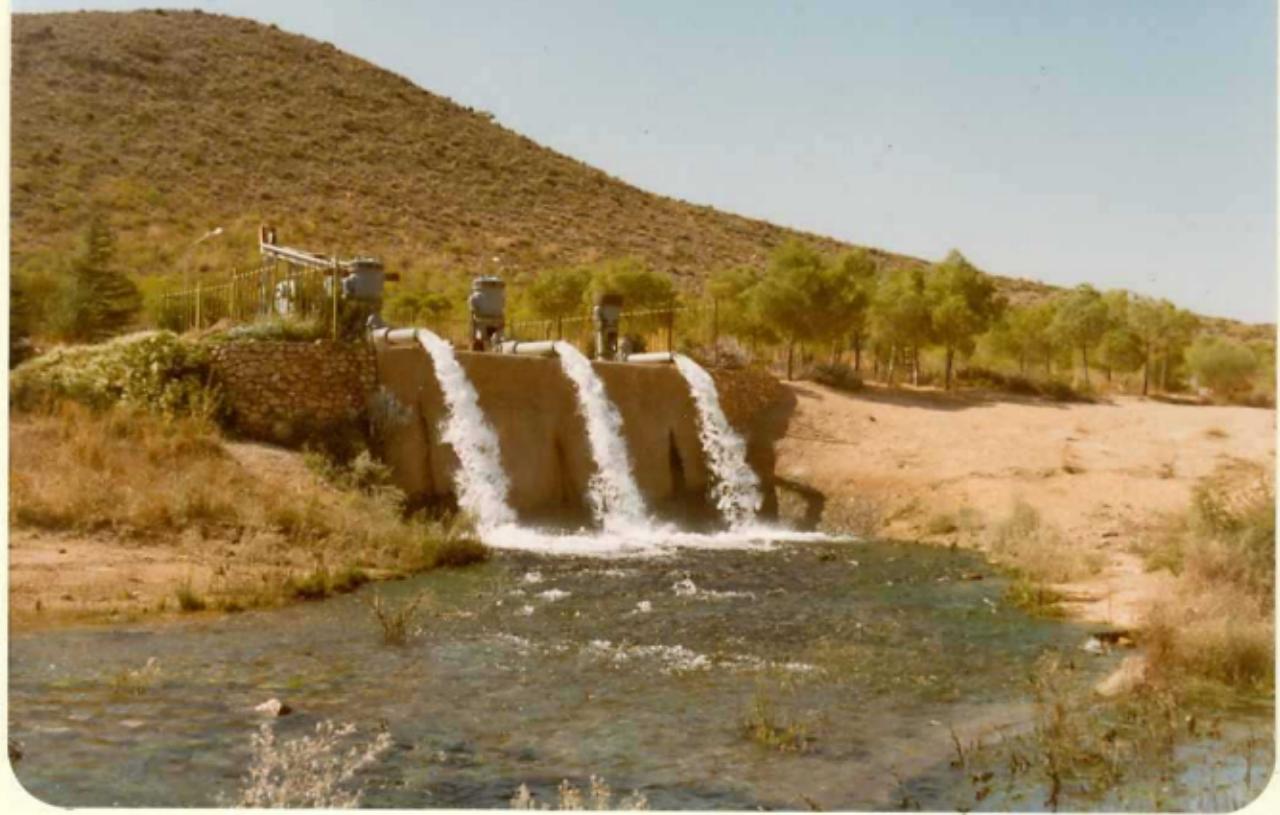
FOTO 124. Explotación de aguas subterráneas. Pozos del Boquerón.

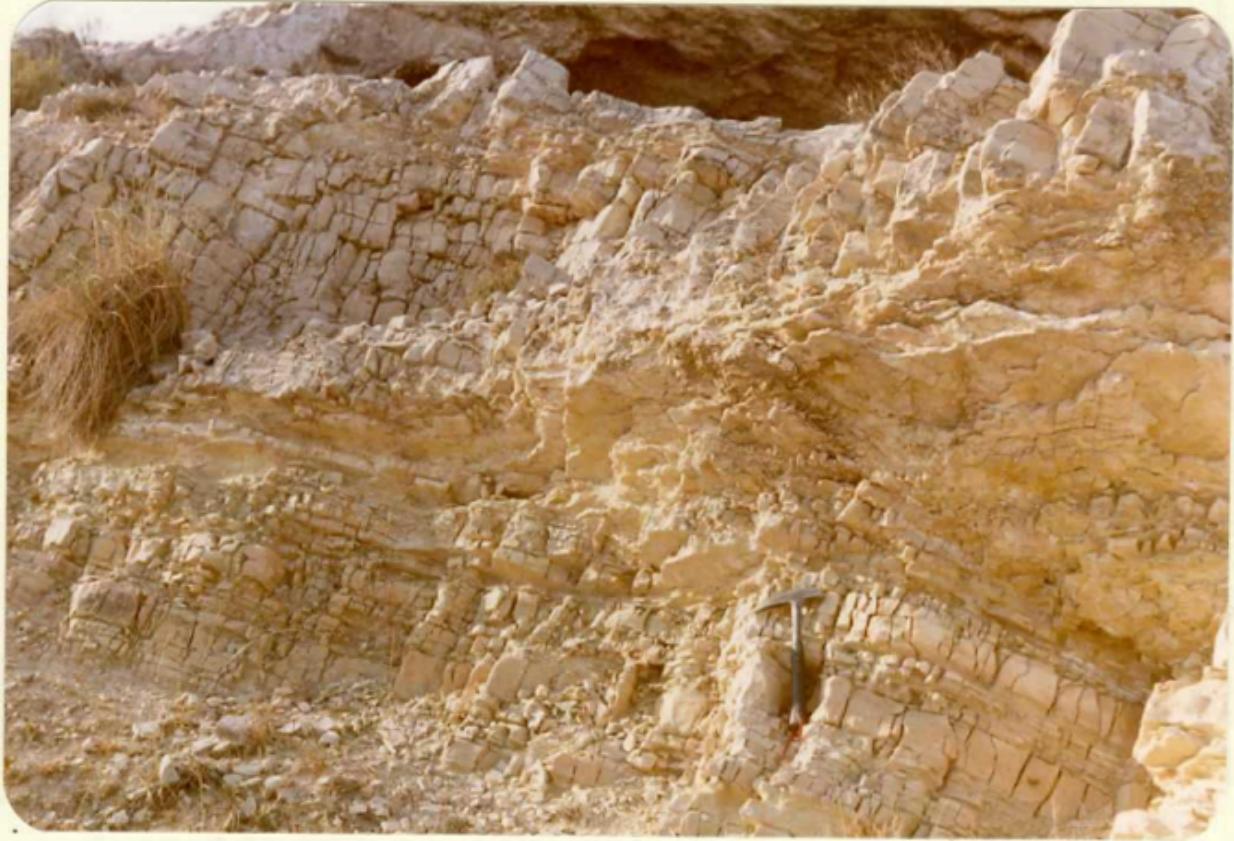
FOTO 97 Dolomías tableadas (TG₃^d) del tránsito Triásico-Jurásico. Casas de Ochoa.

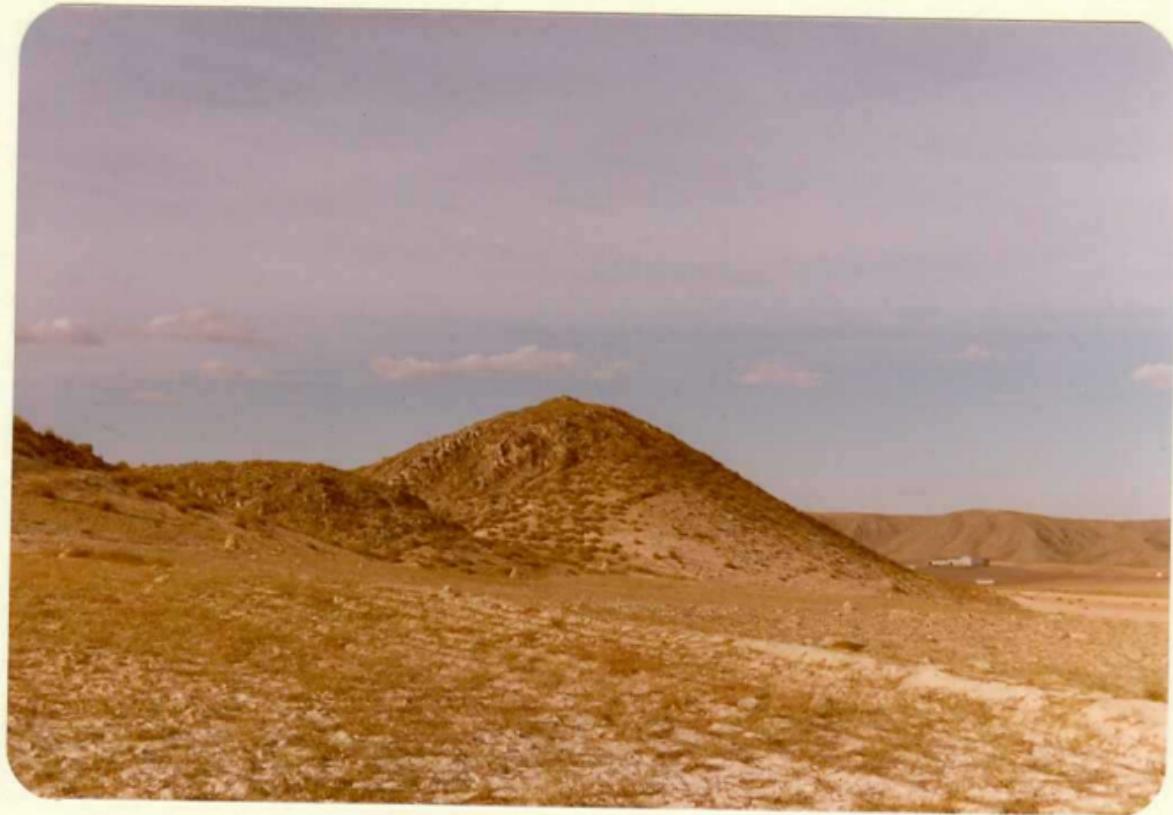
FOTO 98. Aspecto general de los yesos del Keuper y las dolomías tableadas en Casas de Ochoa

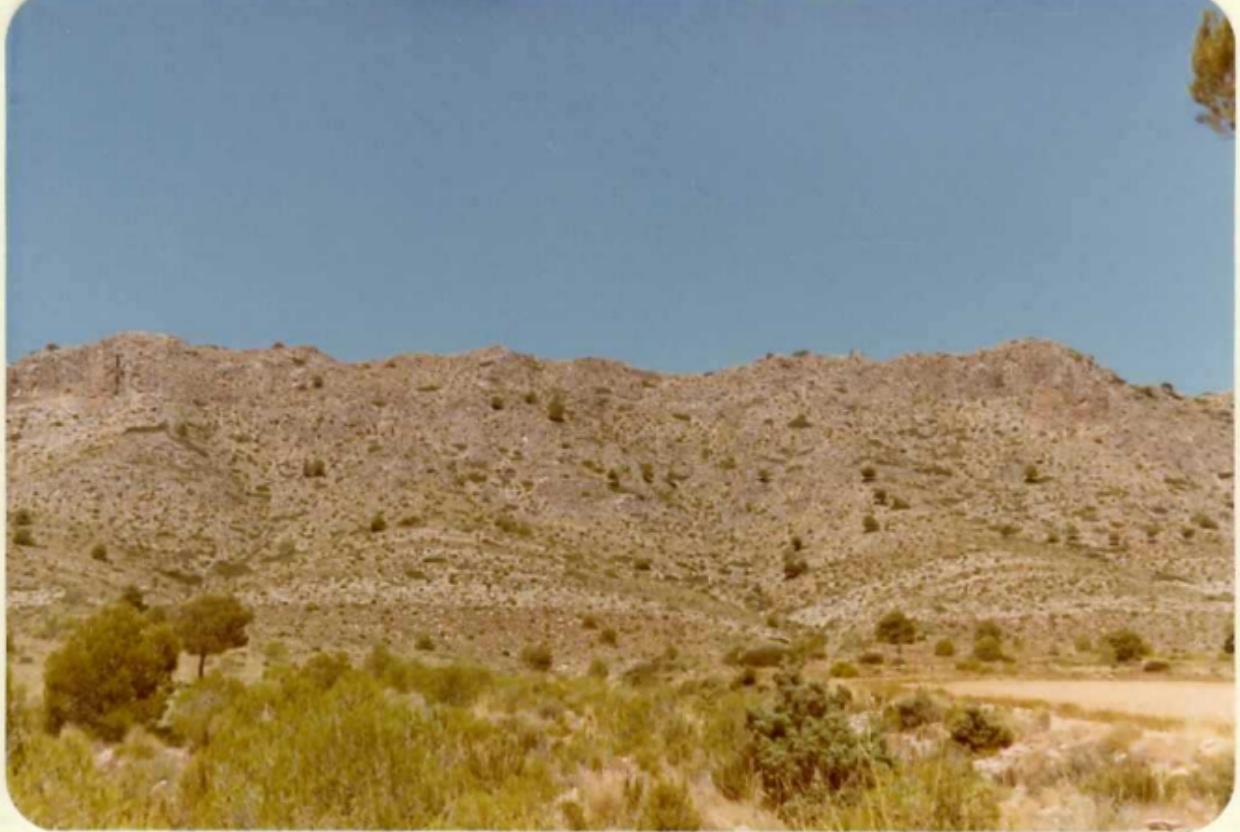
FOTO 99. Calizas oolíticas y calizas (J_1^2) en la parte inferior. Hacia techo, dolomías del Dogger (J_3^3).
 J_{1-2}^2 J_{1-2}^3
