EMPRESA NACIONAL "ADARO"
DE
INVESTIGACIONES MINERAS

SONDEO Nº 5

FILON SUR - PISO 25

RIO TINTO

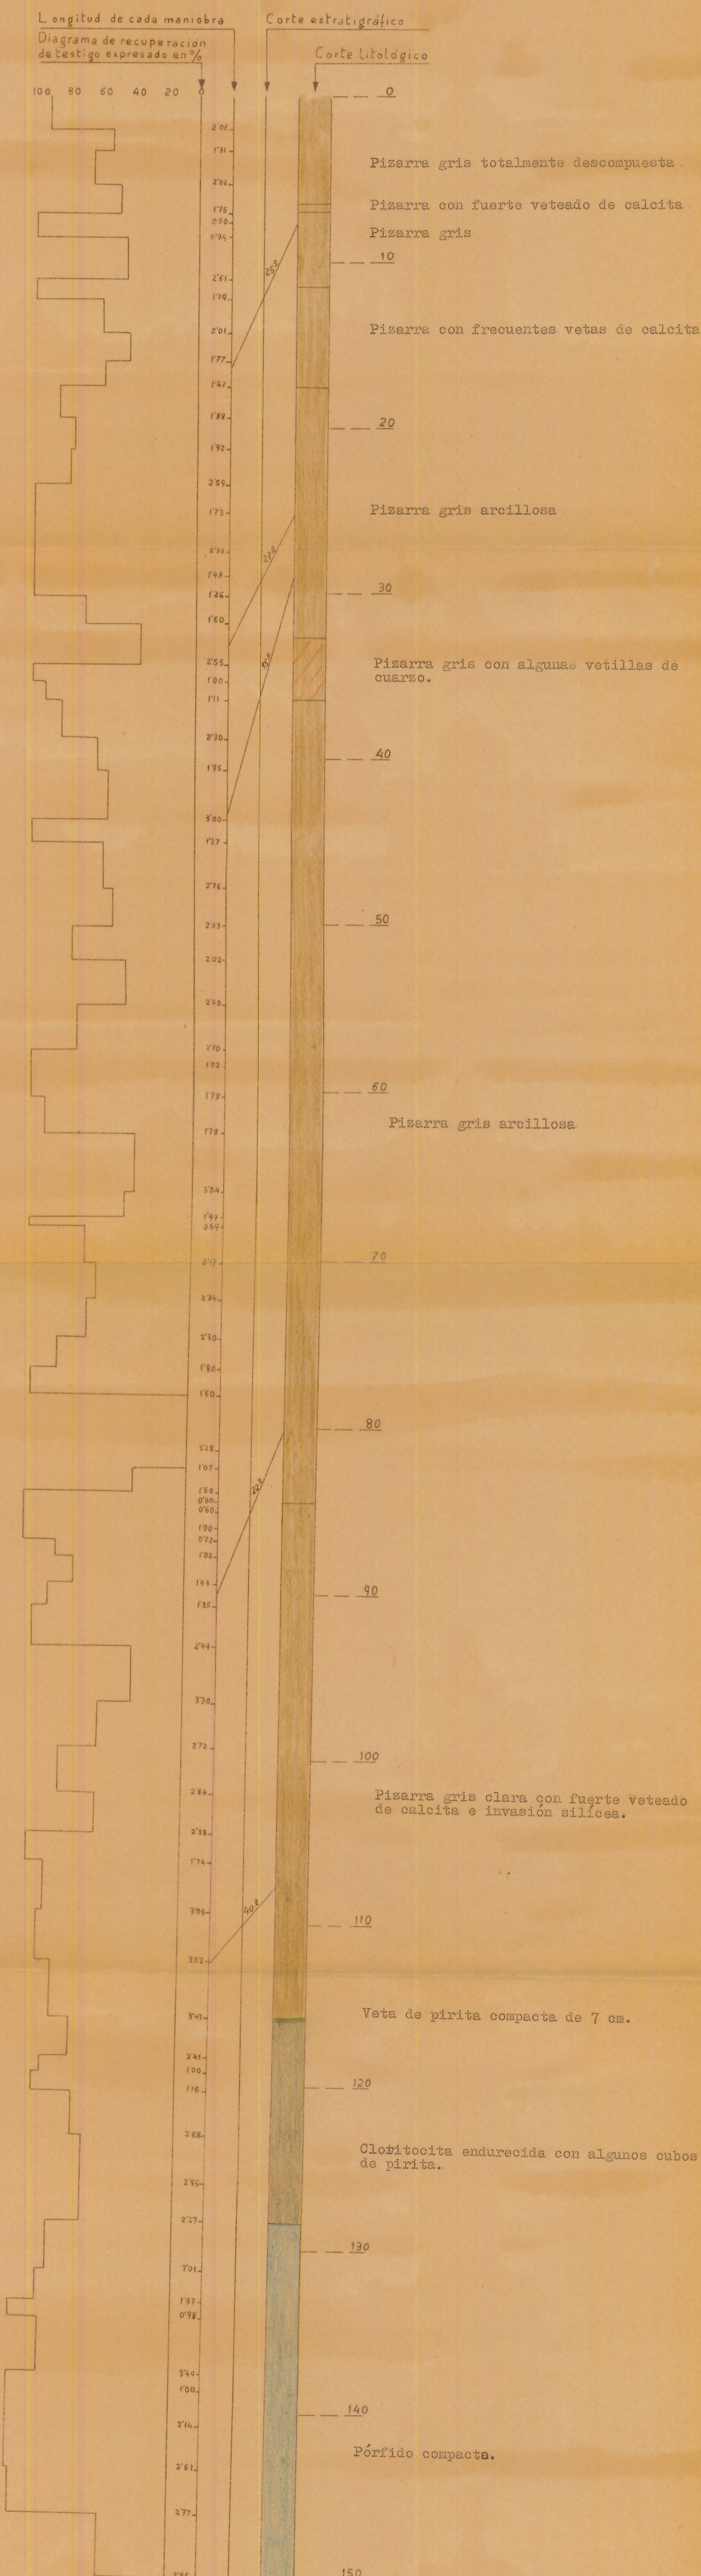
SONDEON^o 5

0-7 ms.- Pizarra meteorizada descompuesta.

7-12 ms.- Pizarra gris arcillosa.

12-16 ms. Pizarra con vetado frecuente de calcita.

16-33 ms. Pizarra gris arcillosa.

33-36 ms. Pizarra con vetas de cuarzo.

36-84 ms. Pizarra gris arcillosa.

84-116 ms.- Pizarra silicificada con vetado frecuente de calcita.

116-128 ms.- Cloritocita endurecida con cubos de pirita.

128-150 ms.- Pórfido compacto.

Se adjunta corte litológico, con indicación de los buzamientos observados y tanto por ciento de recuperación de testigo.

La perforación se desarrolló normalmente, manteniéndose en todo momento una recuperación de testigo razonable, excepción hecha del tramo 78 a 82, en que la recuperación fué nula.
