EMPRESA NACIONAL "ADARO"
DE
INVESTIGACIONES MINERAS

SONDEO N.º 7

FILON SUR - PISO 25

RIOTINTO

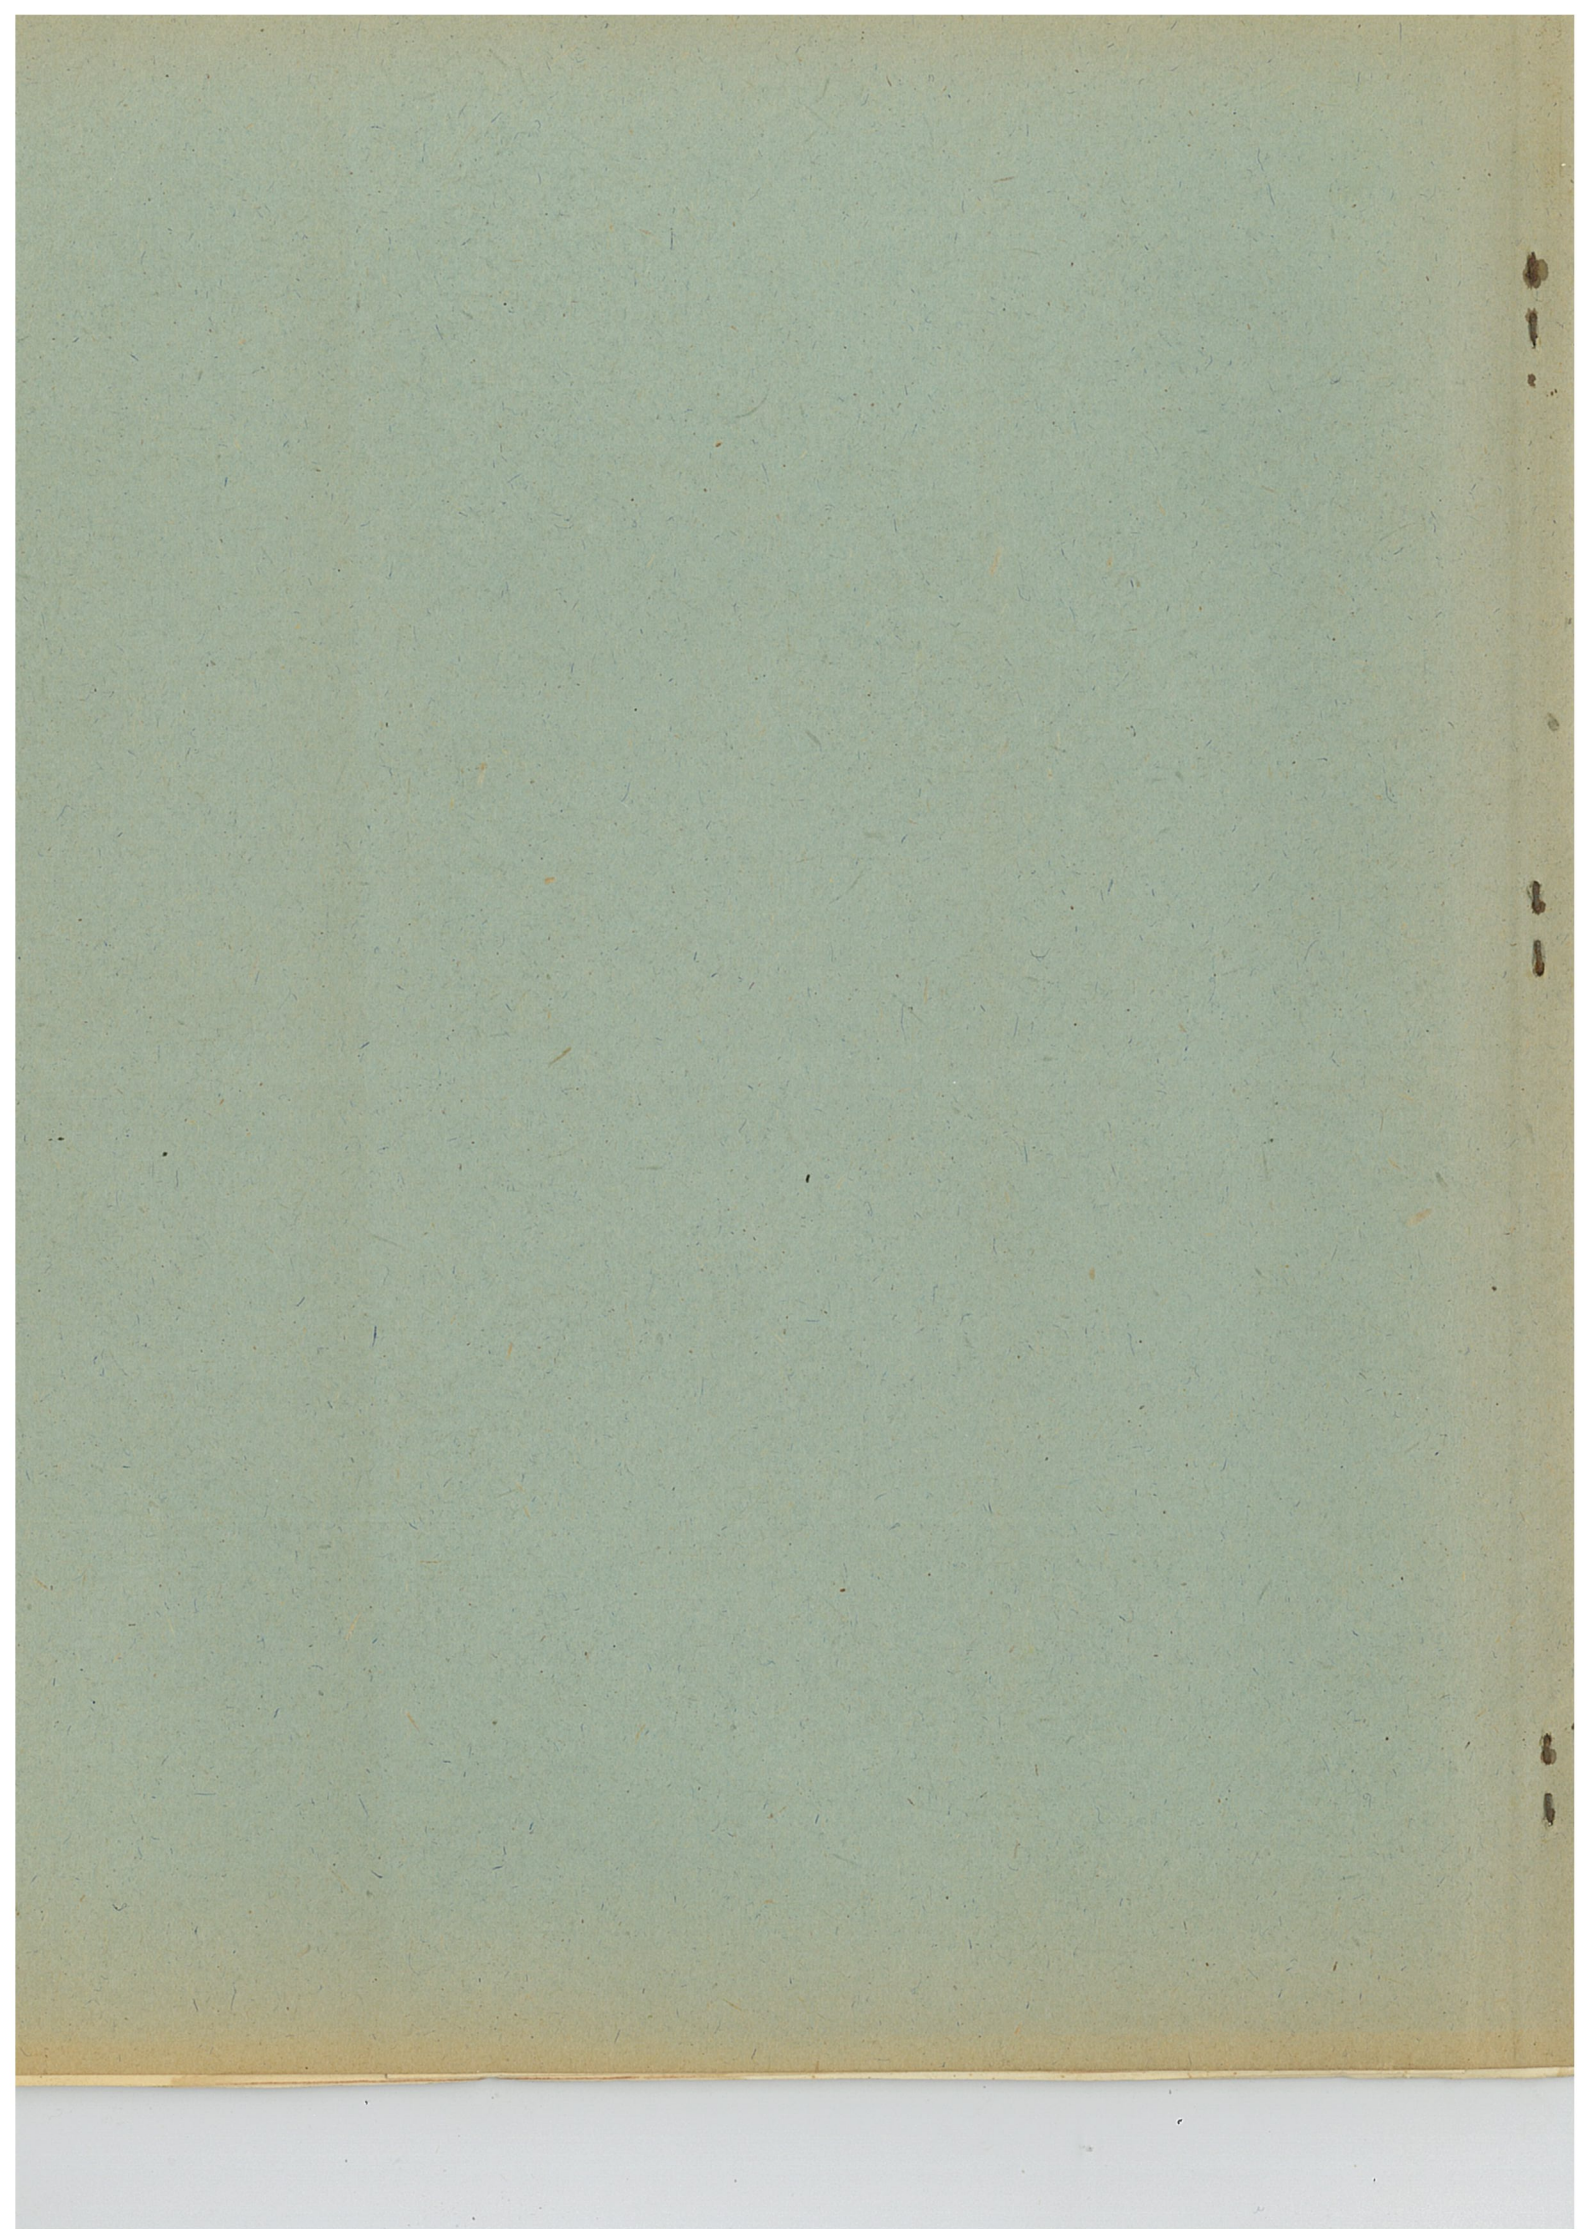
Se adjunta corte litológico, con indicación de los buzamientos observados y tanto por ciento de recuperación de testigo.

Antes de cada perforación el sondeo se limpiaba de sedimentos totalmente, iniciando acto seguido la perforación correspondiente, cuya longitud según puede verse en el gráfico variaba de 25 a 50 o 60 cms. Por tanto puede asegurarse que los sedimentos que se iban obteniendo de cada una de dichas perforaciones corresponden exactamente a las zonas atravesadas conservándose de los mismo una cantidad proporcional a la longitud perforada.

0-46.— Pizarra gris arcillosa.

86'92-150'21. Pórfido.
