Instituto Tecnológico
GeoMinero de España

PLAN DE RESTAURACION DEL
ESPACIO NATURAL AFECTADO POR
LAS EXPLOTACIONES MINERAS DE
PINOSO (ALICANTE)

Marzo, 1.989

El presente Estudio ha sido realizado por CONSULTING DE INGENIEROS Y ECONOMISTAS, S.A. (C.I.E.C.S.A.) en régimen de contratación con el INSTITUTO TECNOLÓGICO GEOMINERO DE ESPAÑA.

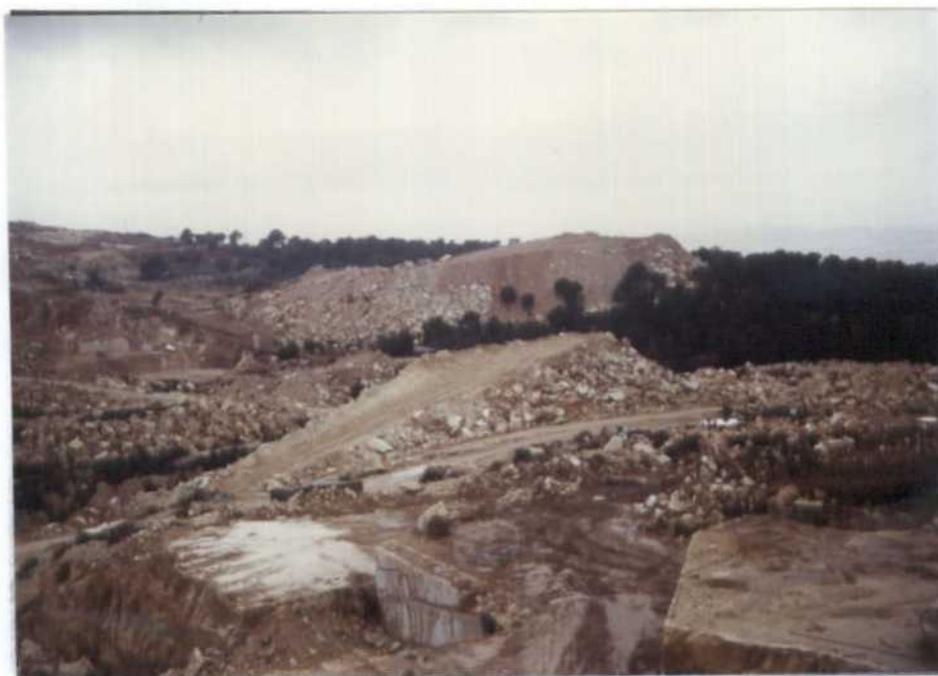
Escombrera de una cantera con rendimientos de explotación muy bajos

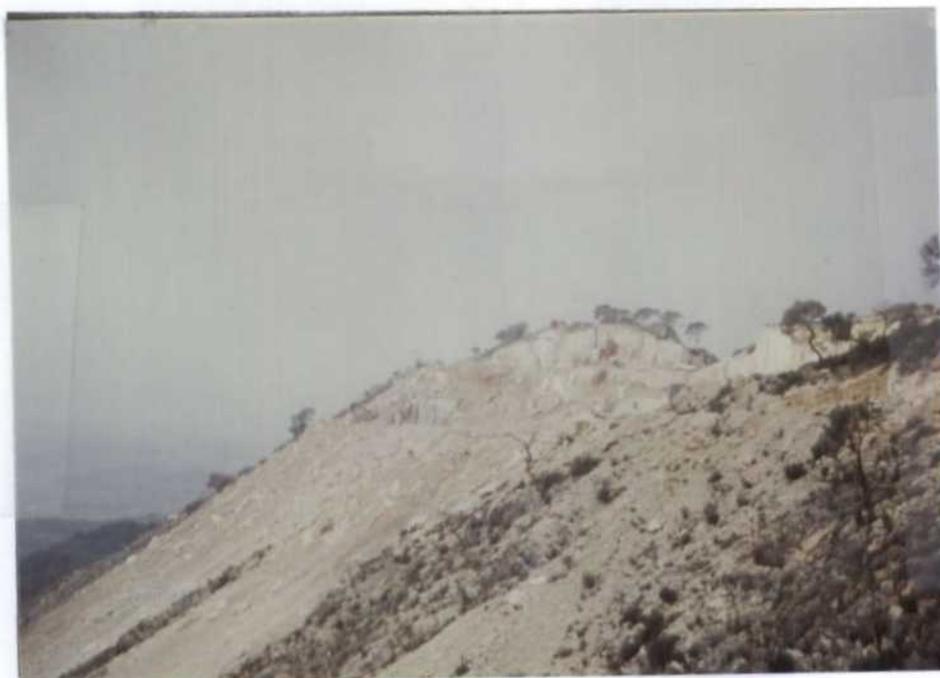
Ruptura de la línea de cumbres y vertido de estériles en pendientes naturales muy pronunciadas.

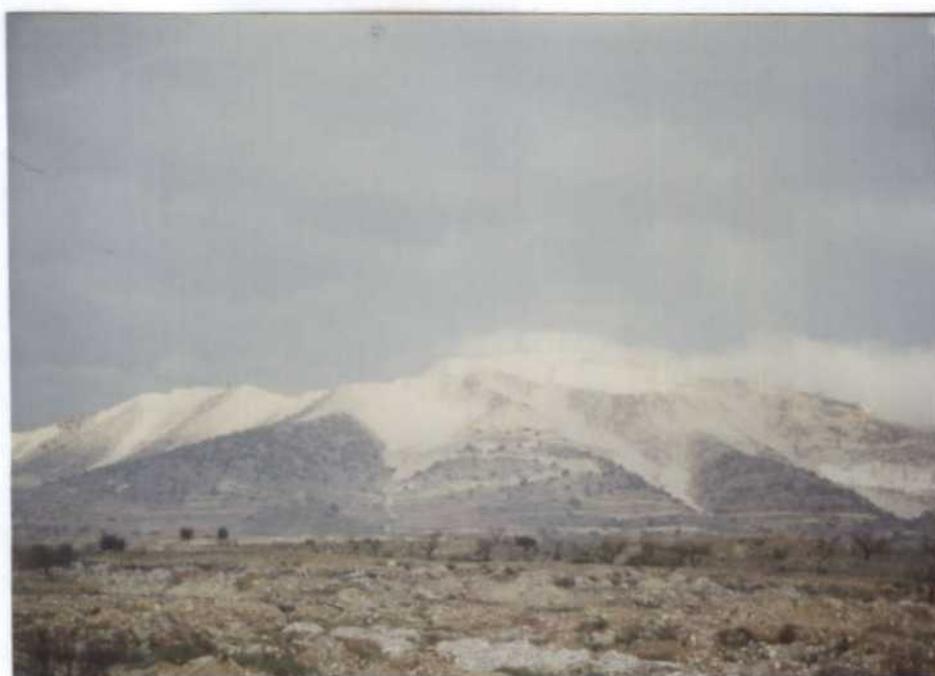
Impacto paisajístico y visual de la ladera Sur desde el corredor visual que forma la carretera de El Rodriguillo a la Algueña
