Instituto Tecnológico
GeoMinero de España

GENERALITAT VALENCIANA
CONSELLERIA D'INDUSTRIA, COMERC I TURISME
Direcció General d'Indústria i Energia

**PROYECTO DE RESTAURACION DE ZONAS DEGRADADAS
POR ACTIVIDAD MINERA EN
VILLAR DEL ARZOBISPO (VALENCIA)**

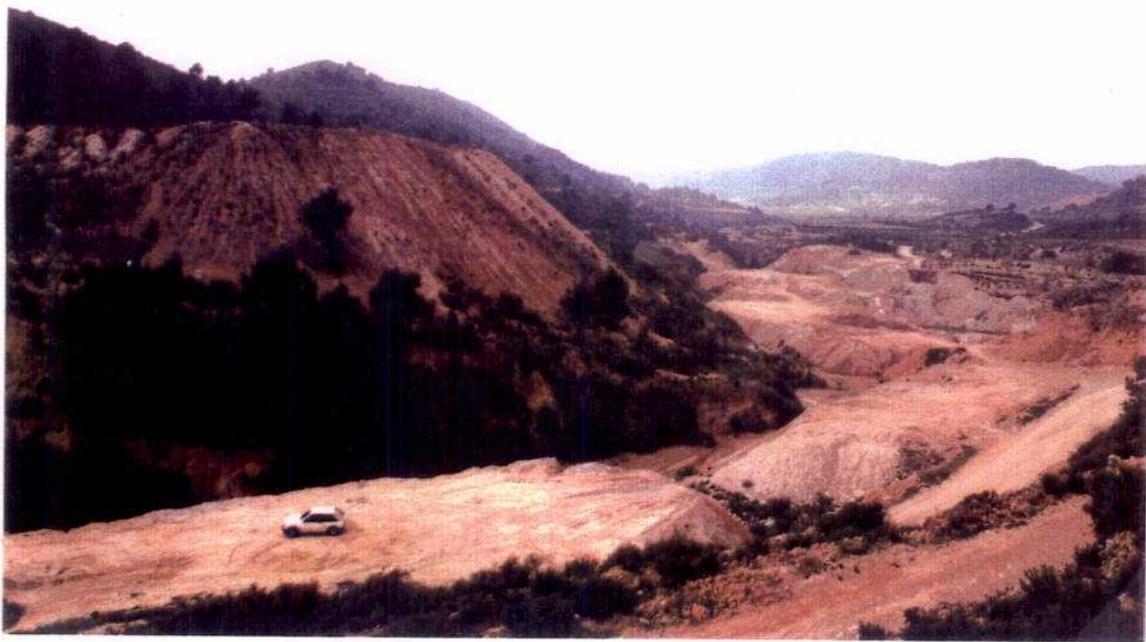
Entorno y vista general de la escombrera.

En la parte inferior se observa la escombrera 5-11 bis.

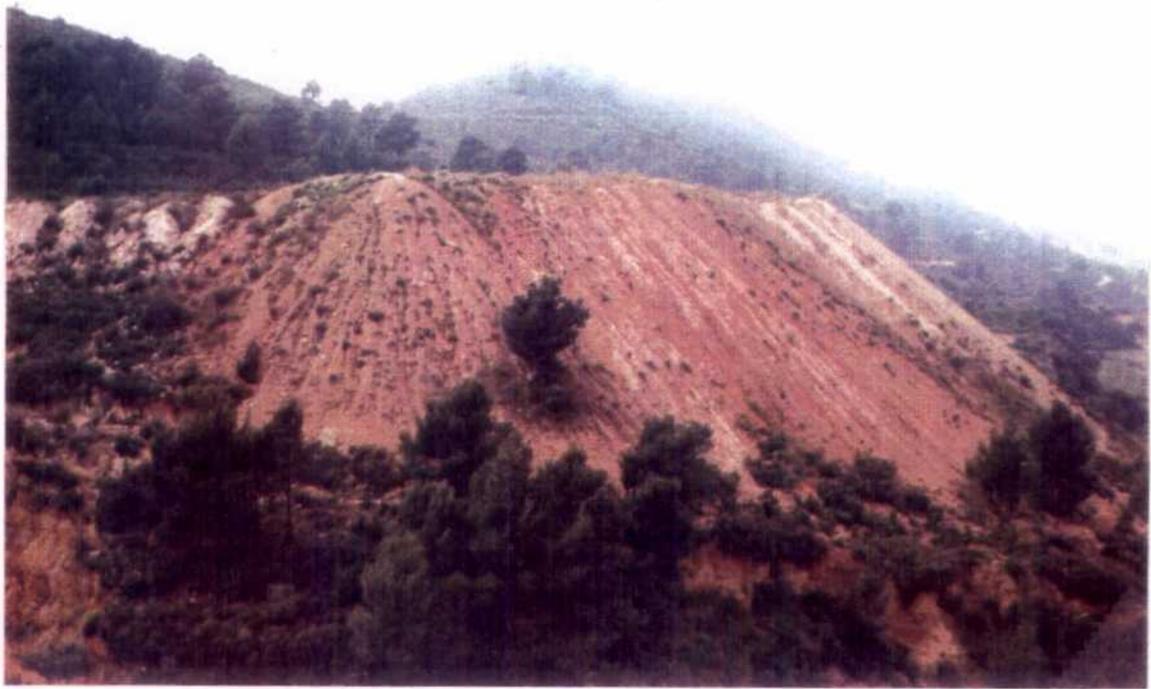
Base del talud ocupando suelo vegetal

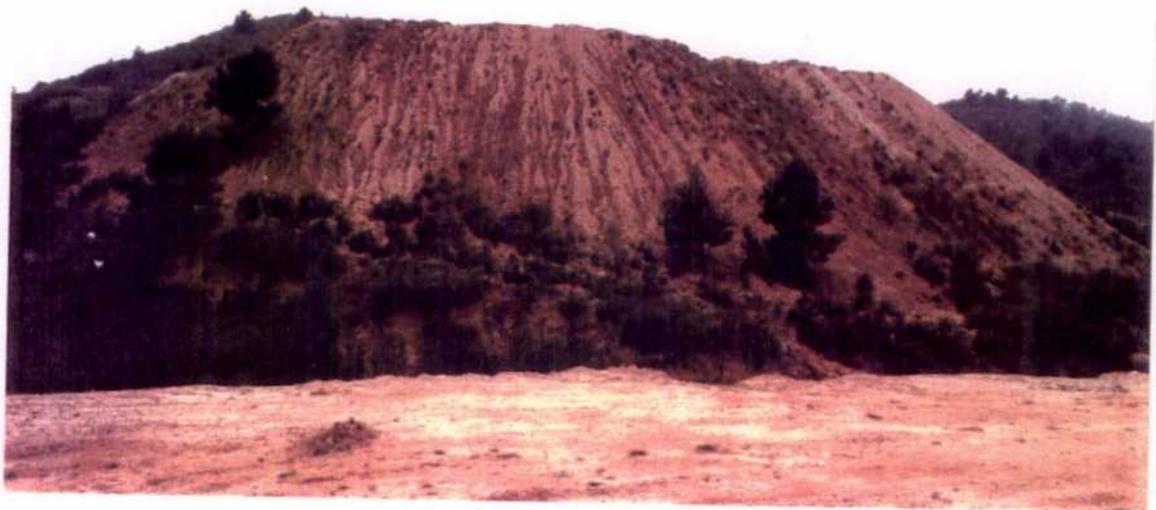
Erosión (cárcavas y canalizaciones) en el talud

- Allanado de la plataforma superior de la escombrera.
- Descabezado del talud, perfilando el borde resultante.
- Escarificado y despedregado de la superficie de la plataforma.
- Creación de una cuneta de guarda, en la parte superior de la escombrera, junto al camino allí existente, para recoger las aguas provenientes de la ladera. Esta cuneta estará revestida.
- Apertura de cunetas perimetrales a ambos lados de la escombrera que faciliten el drenaje y evacuación del agua de escorrentía.
- Revegetación de la plataforma con pinos, encinas y arbustos autóctonos con una densidad de 2.000 piés/ha.
- Revegetación del talud con pinos y arbustos autóctonos plantados al tresbolillo en banquetas.

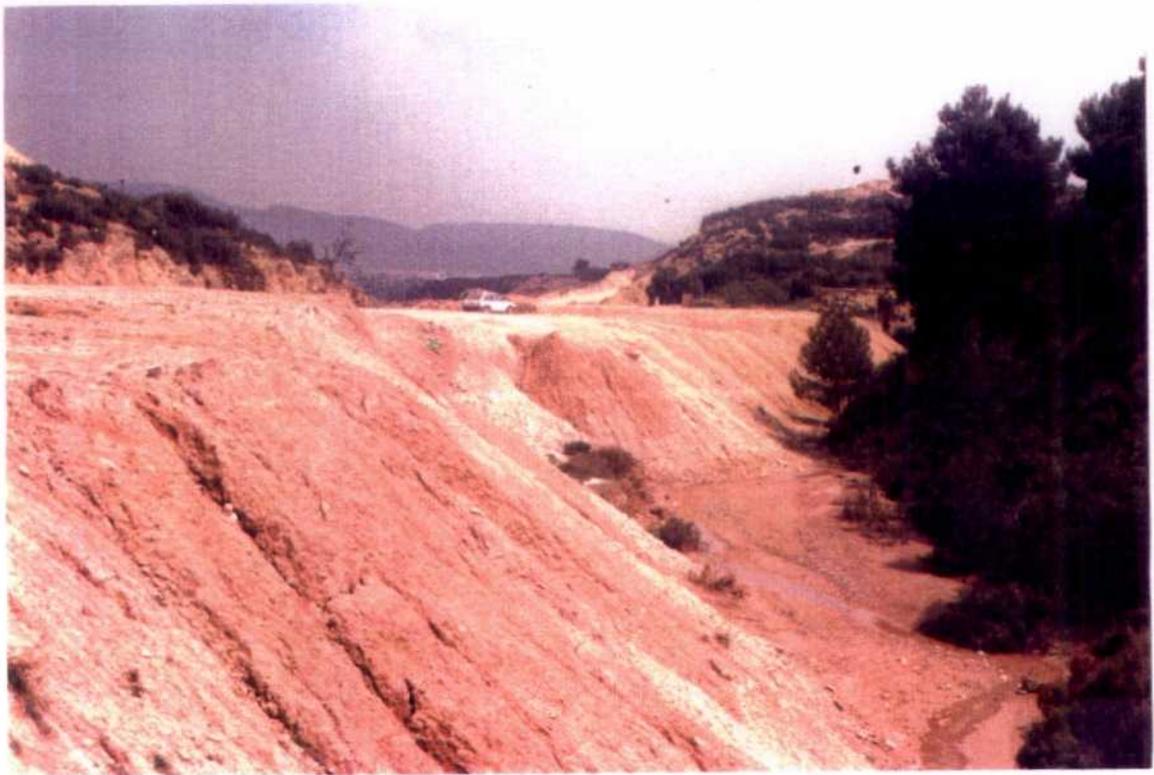
Borde del talud

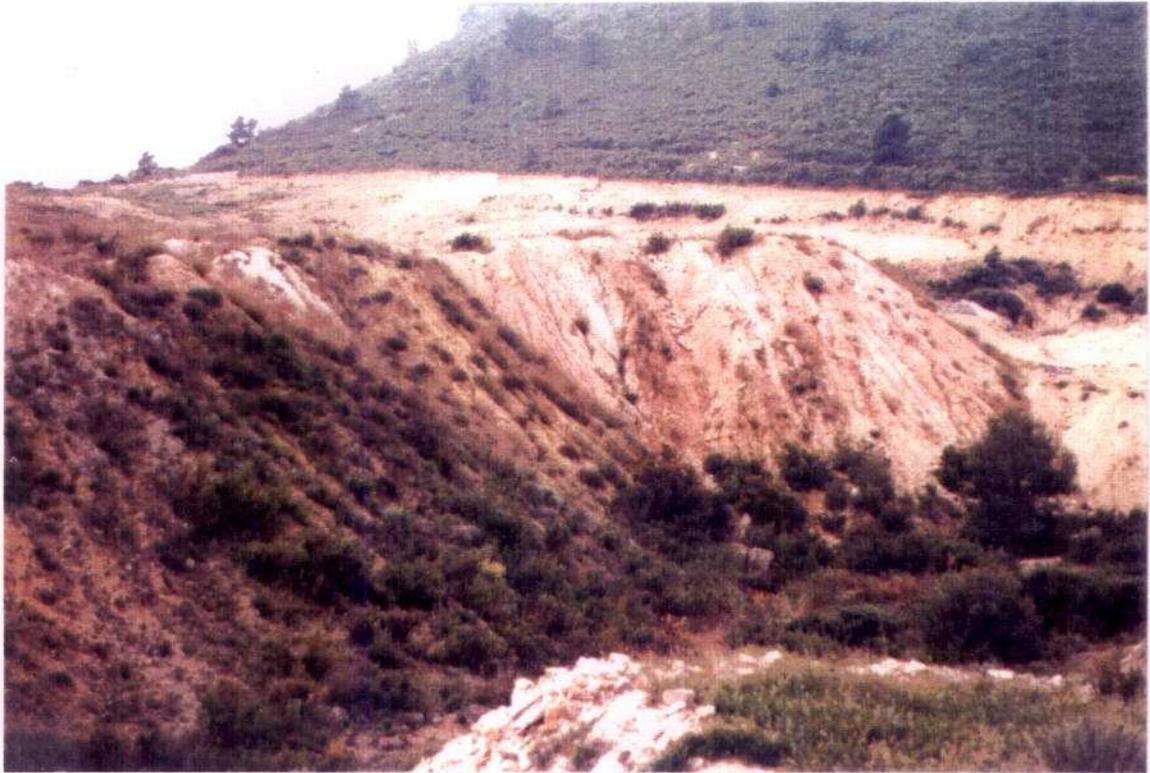
Talud con abundante vegetación espontanea

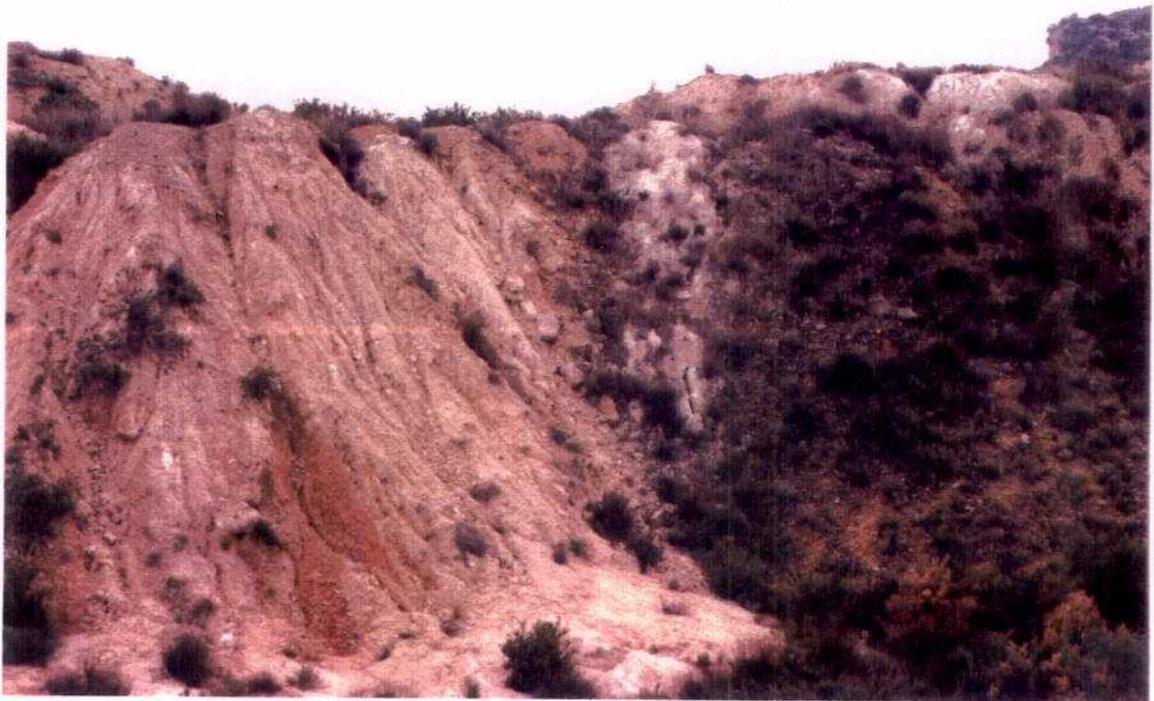
Contraste entre zona colonizada y zona de cárcavas.

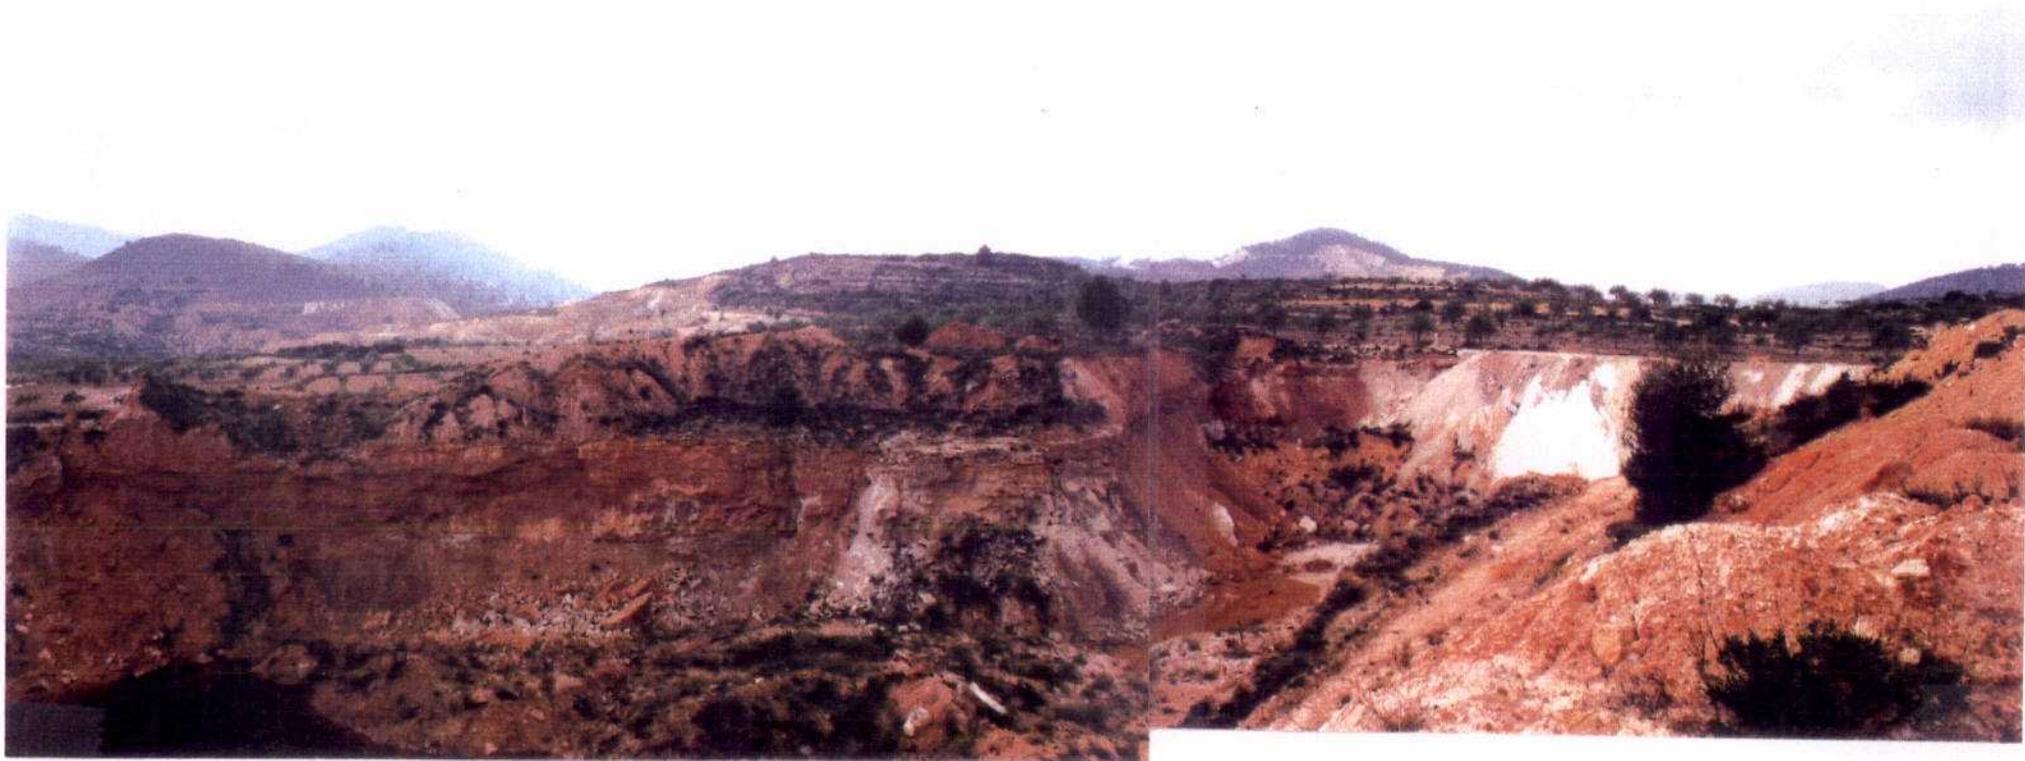
Vista general de la corta

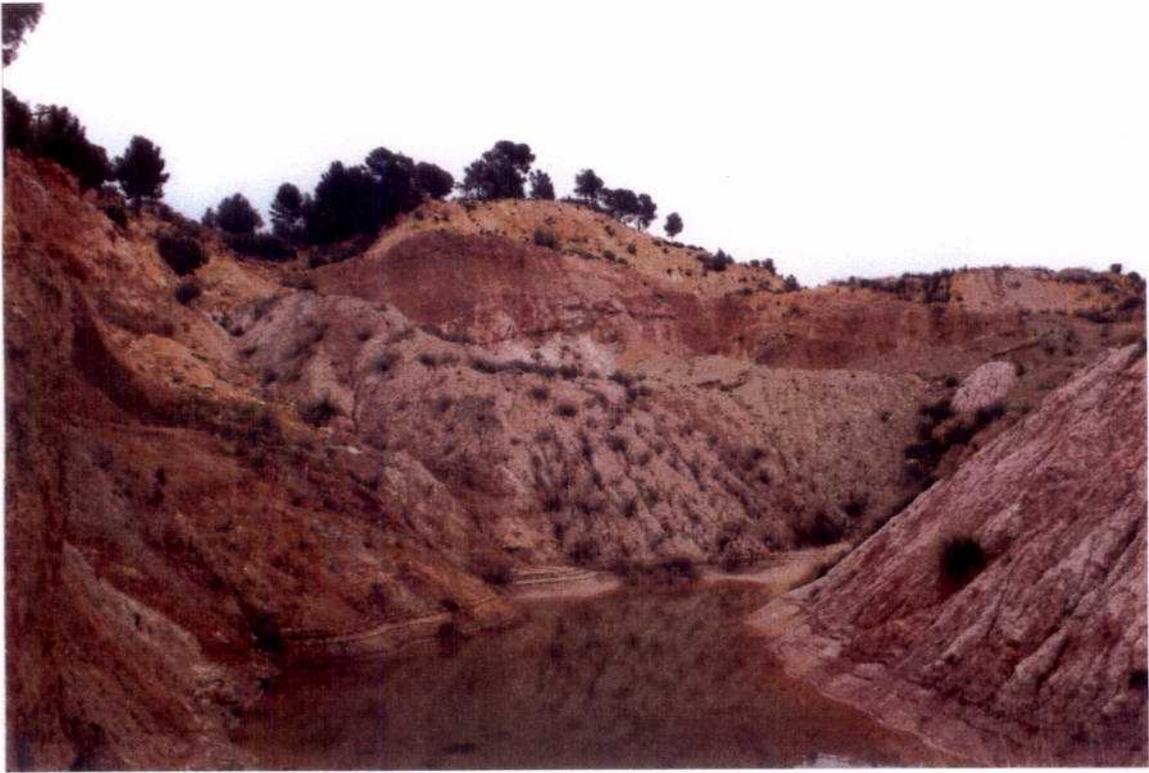
Charca en el fondo de la corta

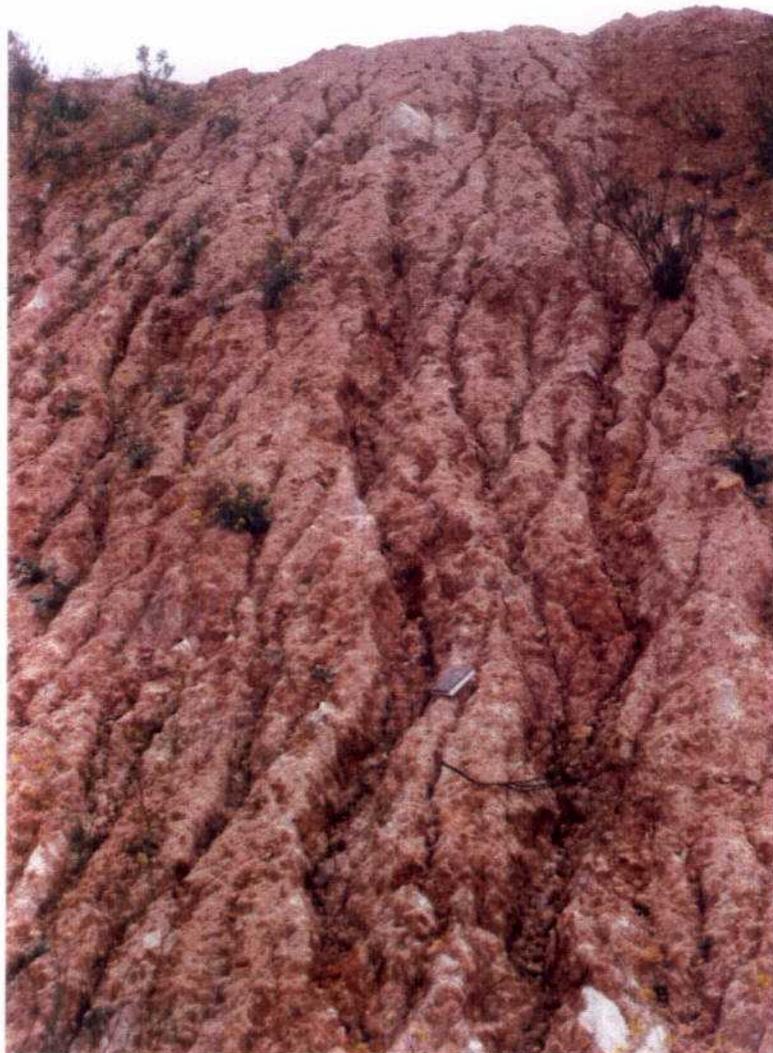
Erosión (cárcavas) en los taludes

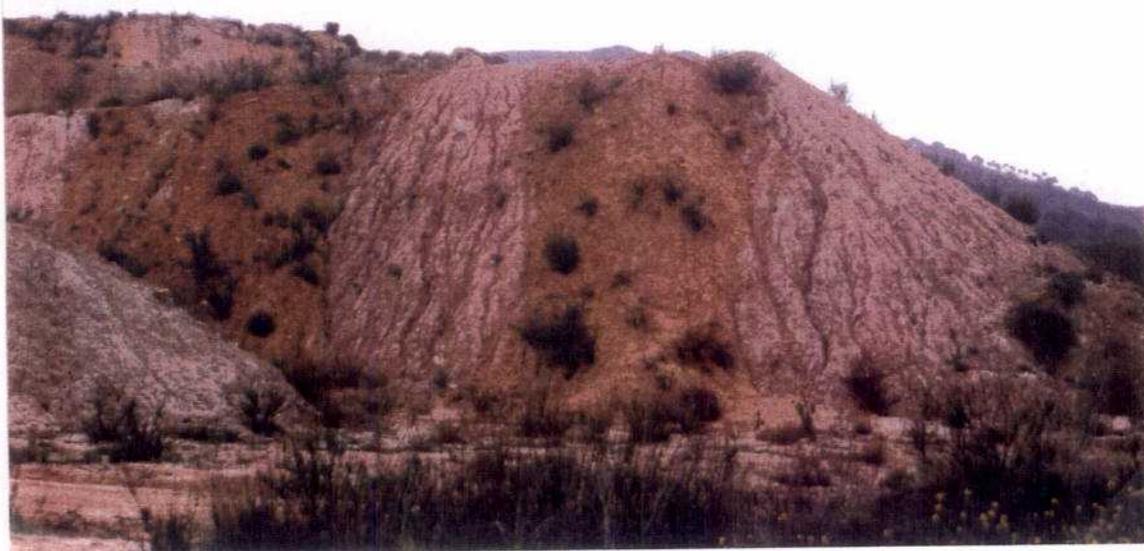
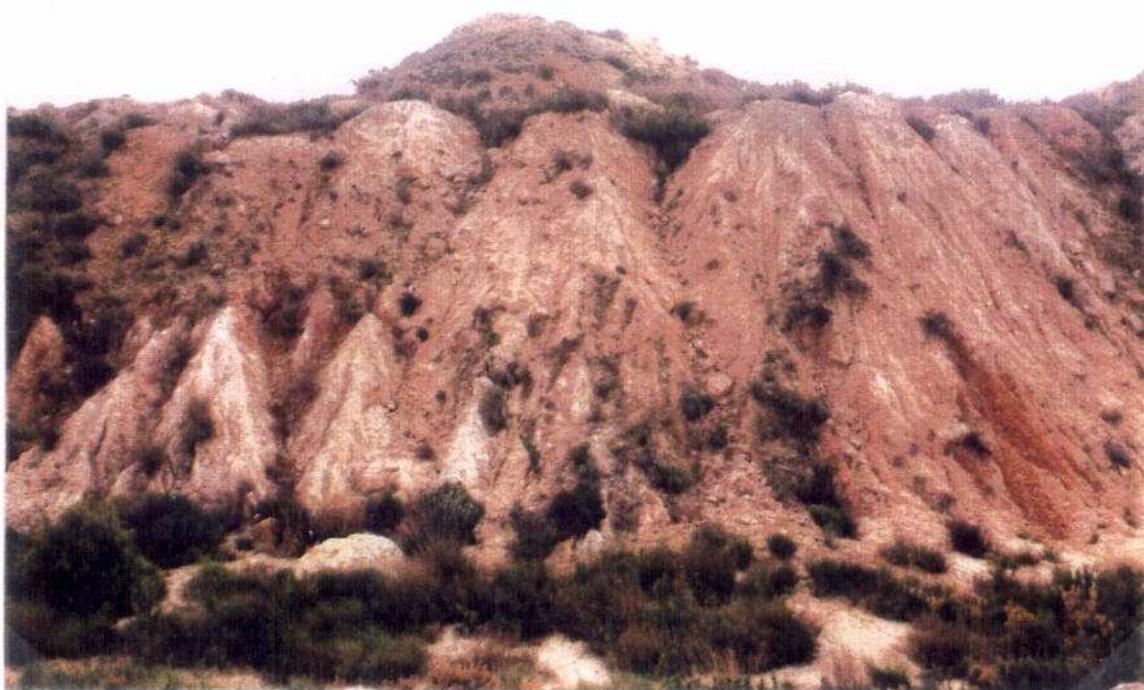
Formación de cárcavas en los taludes

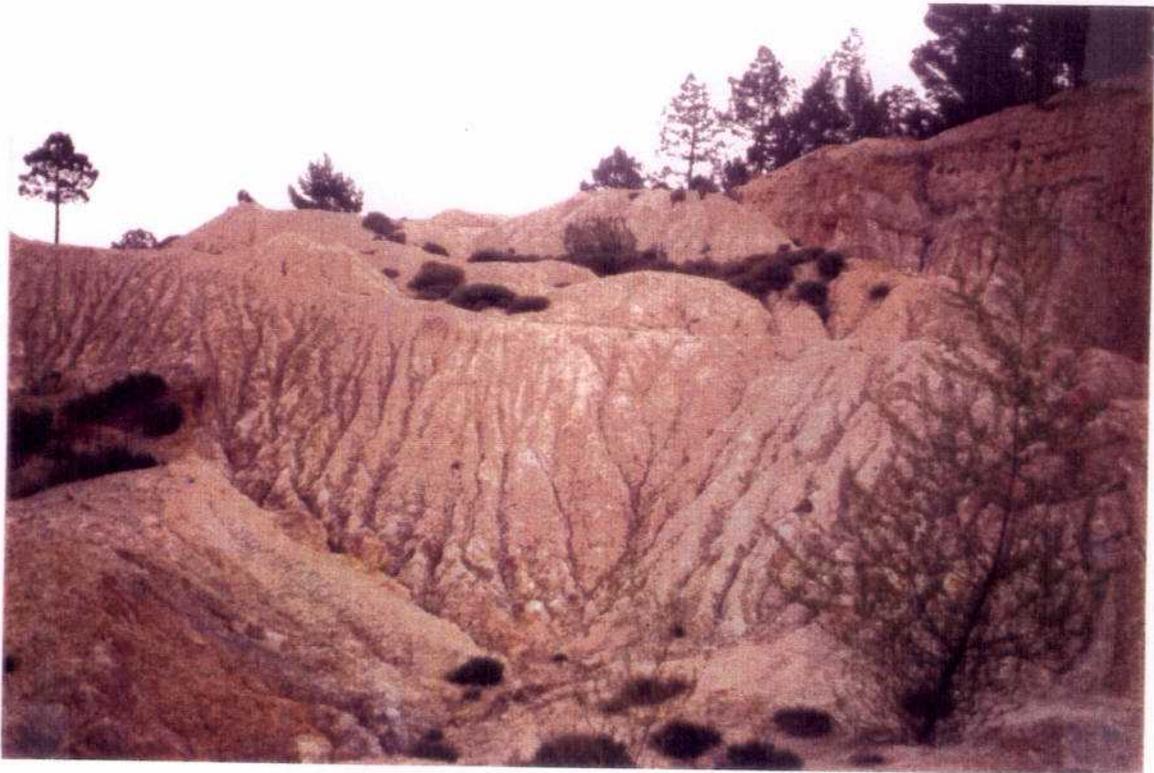
Zona con cárcavas y escasa vegetación.

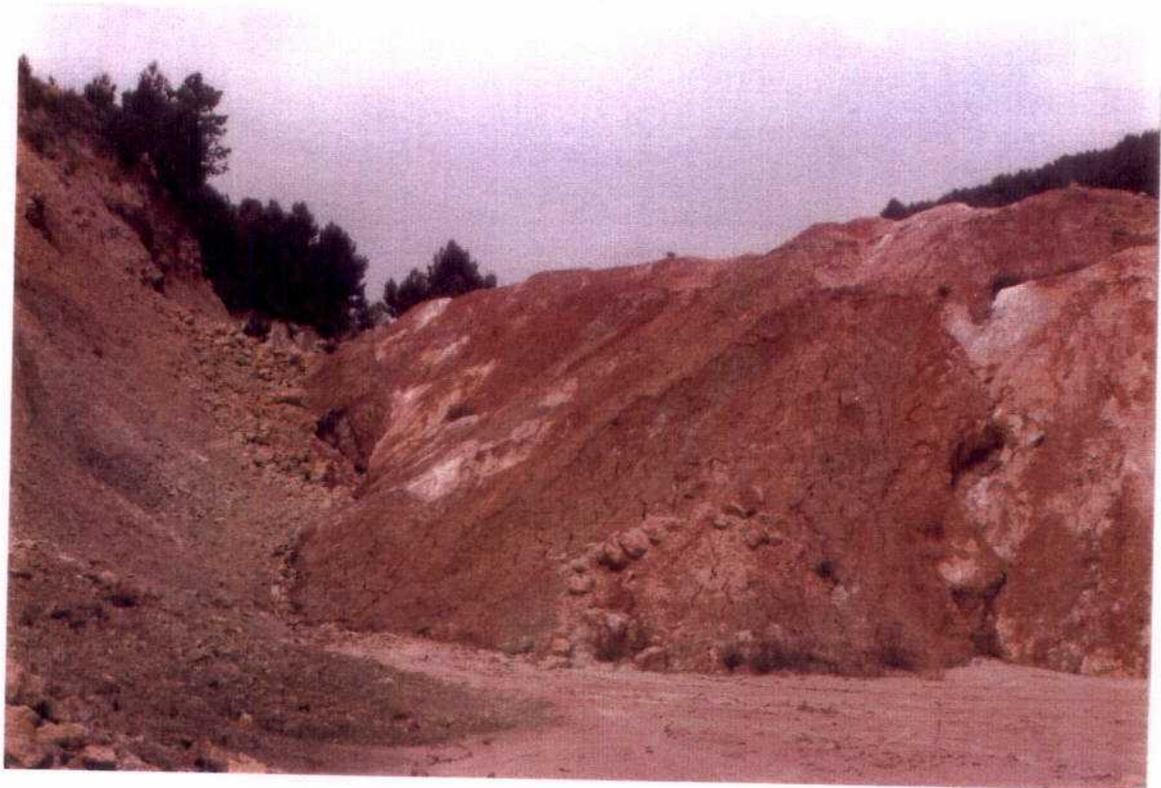
Vista de corta y escombrera central.

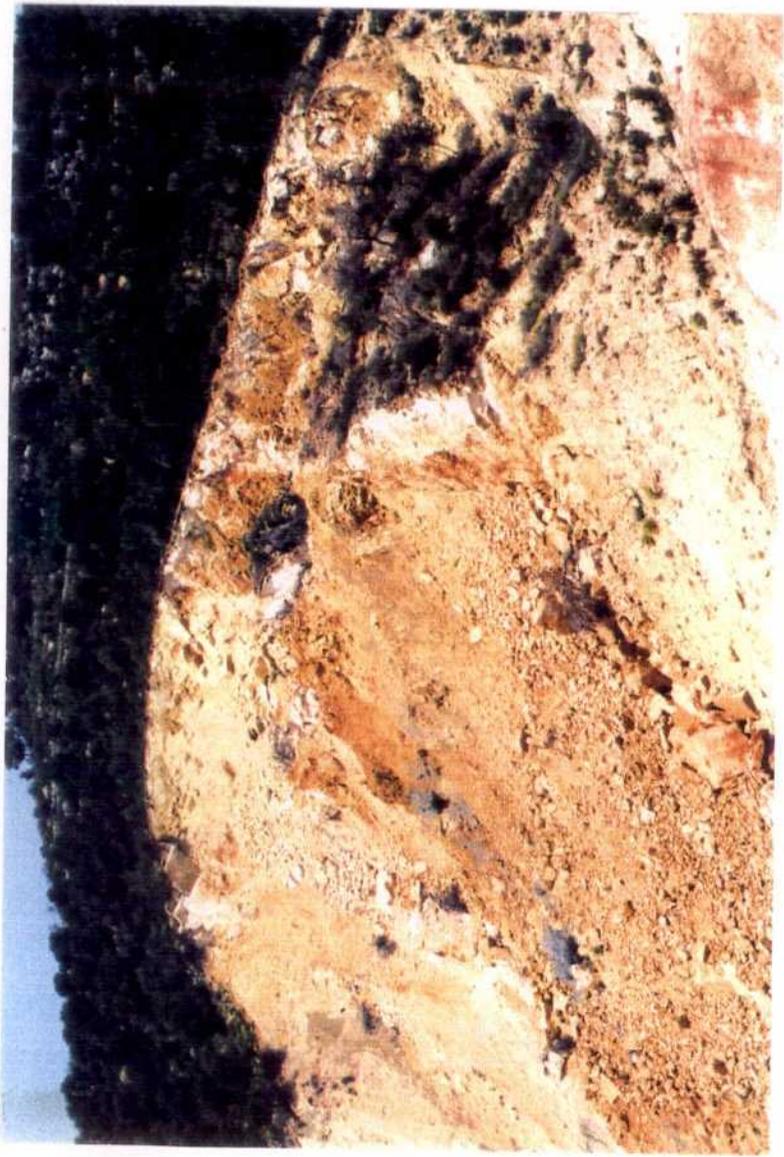
Desprendimiento en el frente de la corta.

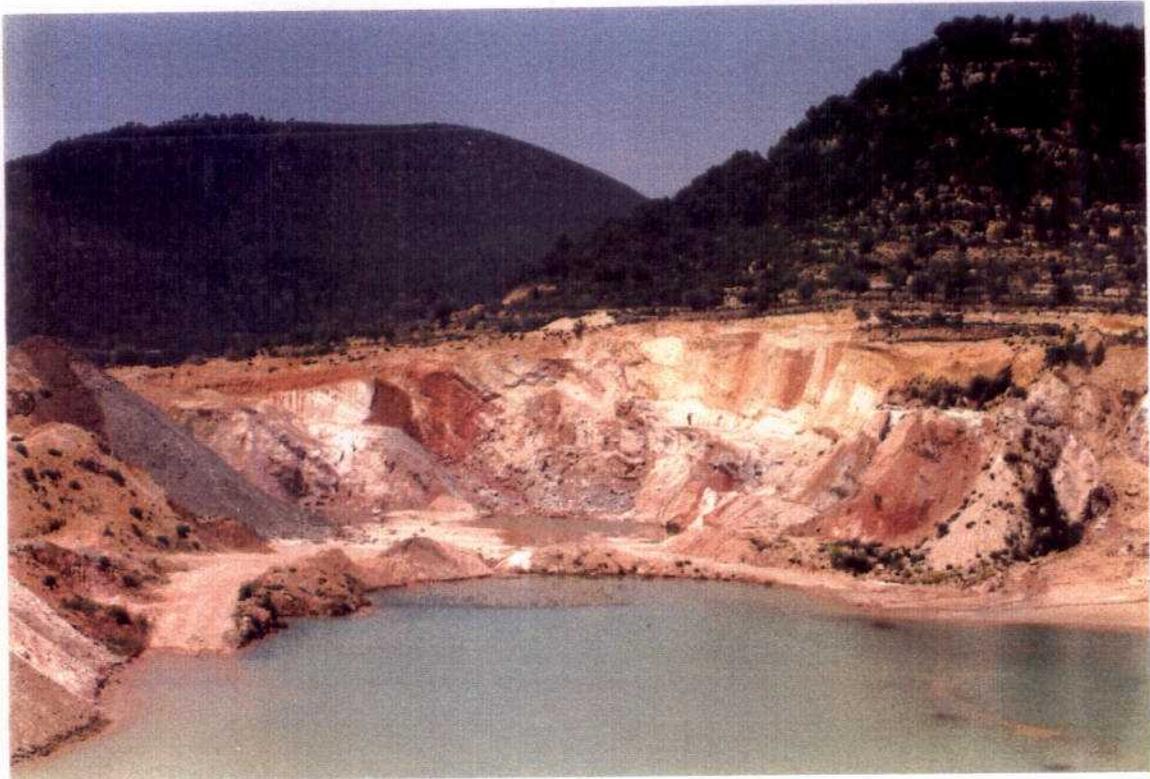
Charca invadiendo las pistas de acceso a la corta.

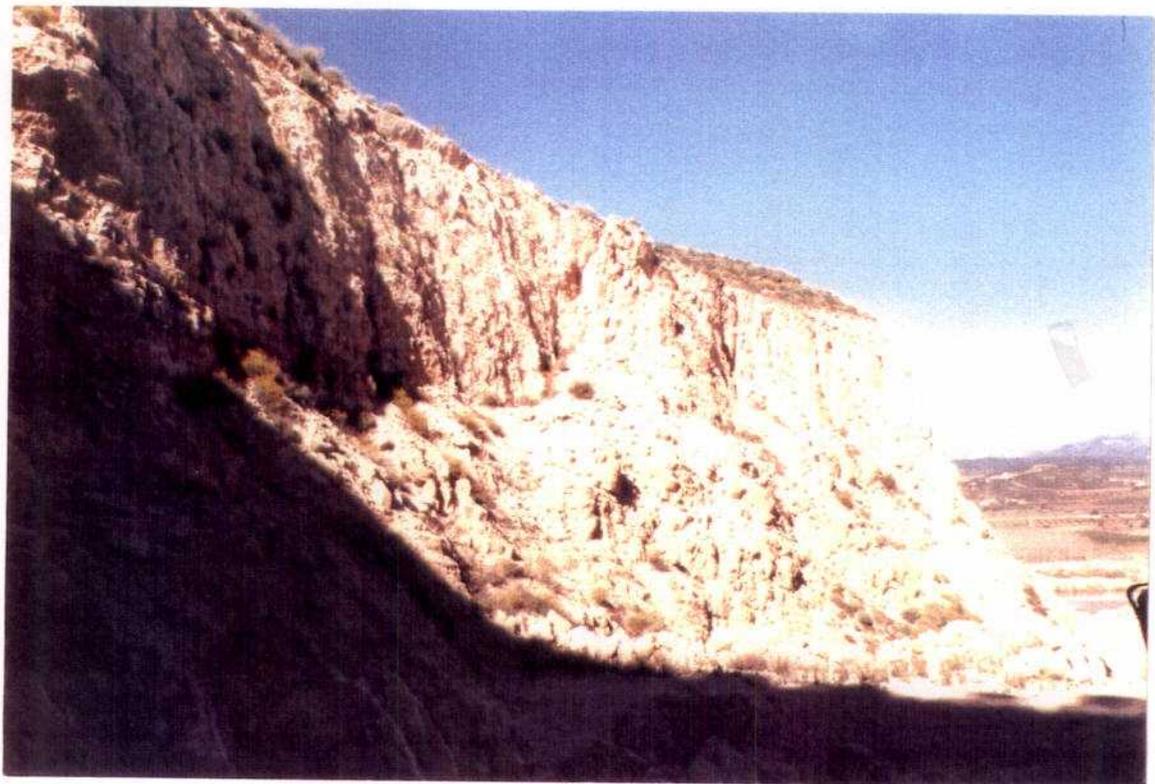
Foto nº 2. ZONA II

Frente de 70 m de longitud con una altura de unos 30 m y 65° de inclinación. La potencia de los estratos es de 0,15-1,20 m. Calizas estratificadas de aspecto amarillento con tonalidades ocre en superficie. Presencia de grandes grietas transversales asociadas a F_1 con un relleno de material arcilloso así como gran cantidad de mineralizaciones de calcita. En su parte superior aparecen algunas grietas muy karstificadas. La zona de fractura que separa la zona I de la zona II está brechificada con matriz arcillo-arenosa y cantos calcáreos.

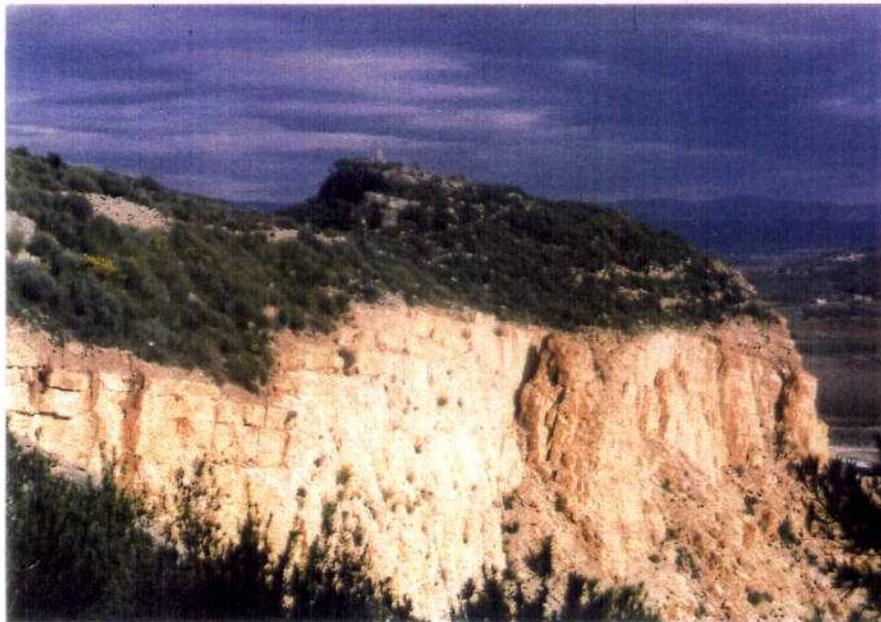
Foto nº 6. Restos arqueológicos en la zona superior del borde del frente de explotación.

Por lo tanto, se recomienda que a la mayor brevedad posible sean retirados los restos arqueológicos citados, pues en la situación actual corren un riesgo inminente de destrucción por colapso del macizo rocoso donde se emplazan. Cabe señalar que cualquier actuación en la zona de la cabeza del talud para la retirada o estudio de los restos, deberá hacerse con las precauciones oportunas para no provocar la inestabilidad del macizo.
