**ESTUDIO Y ANALISIS DE LA SEGURIDAD  
EN LAS EXPLOTACIONES A CIELO ABIERTO  
- CANTERAS -  
DE LA COMUNIDAD AUTONOMA DE MADRID**

**ESTUDIO Y ANALISIS DE LA SEGURIDAD  
EN LAS EXPLOTACIONES  
A CIELO ABIERTO (CANTERAS)  
DE LA COMUNIDAD AUTONOMA DE MADRID**

**JUNIO 1993**

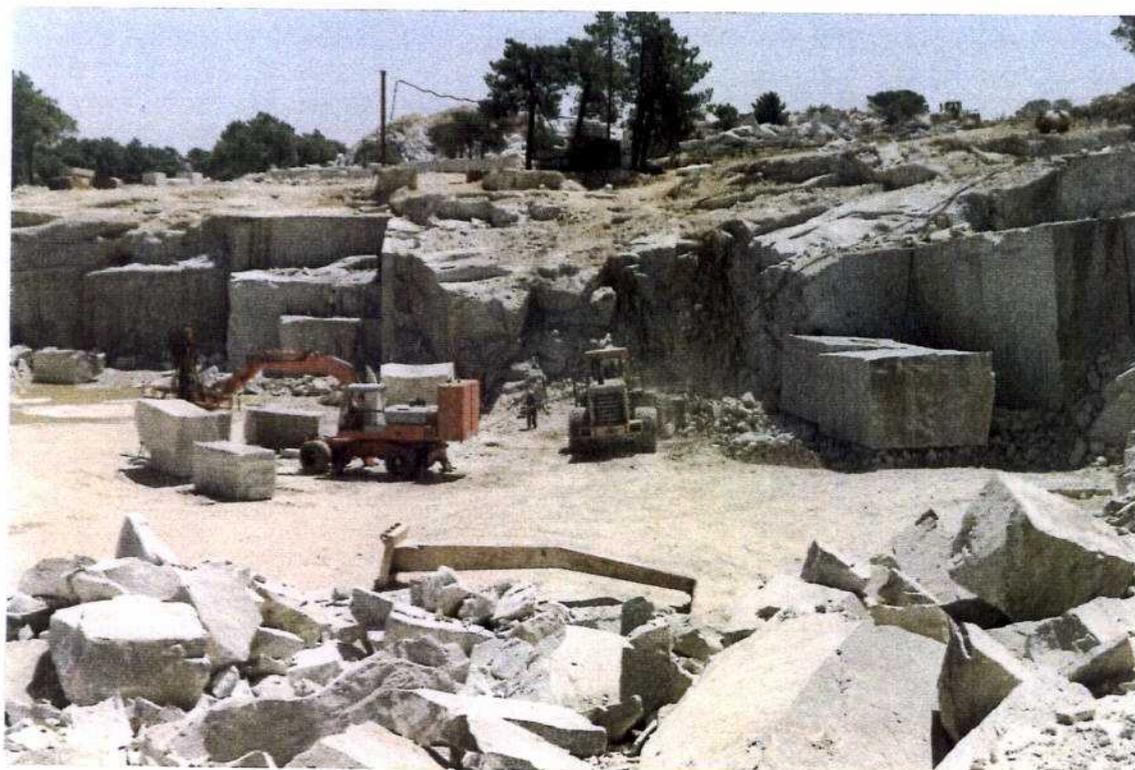
**A - 141. Blanco Cadalso B**

Subdivisión de bloques

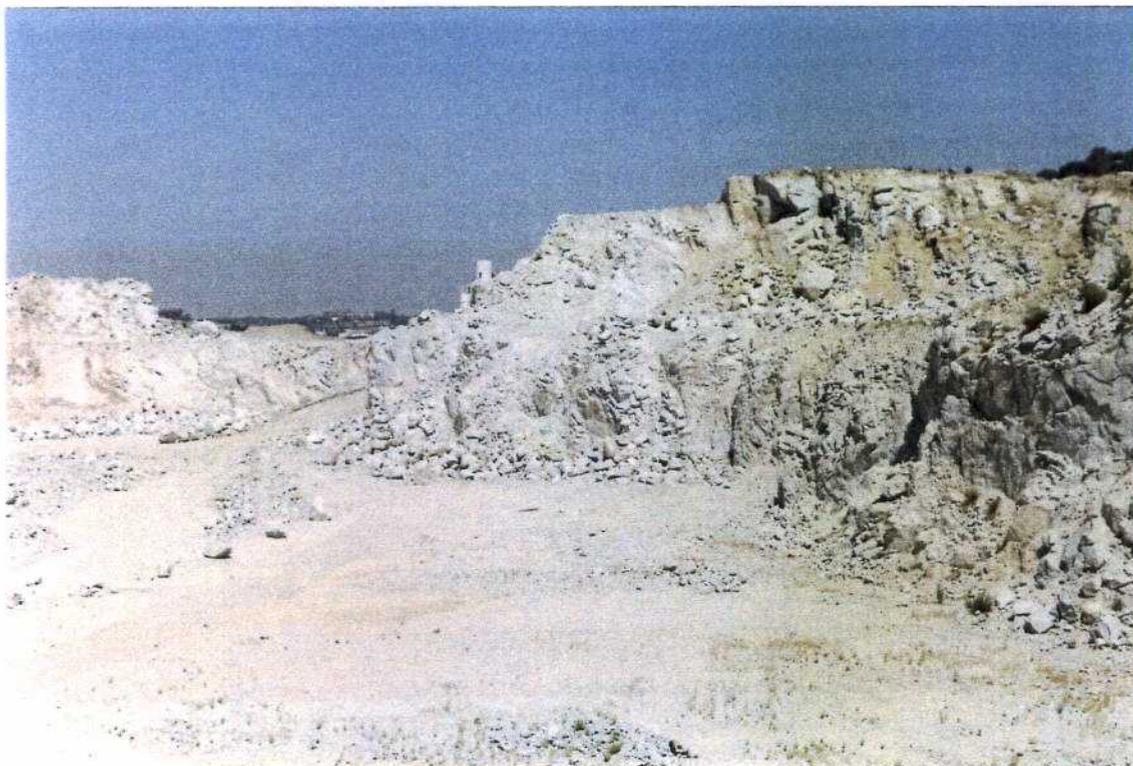
**A - 80. El Cartero**

Desdoblamiento de banco

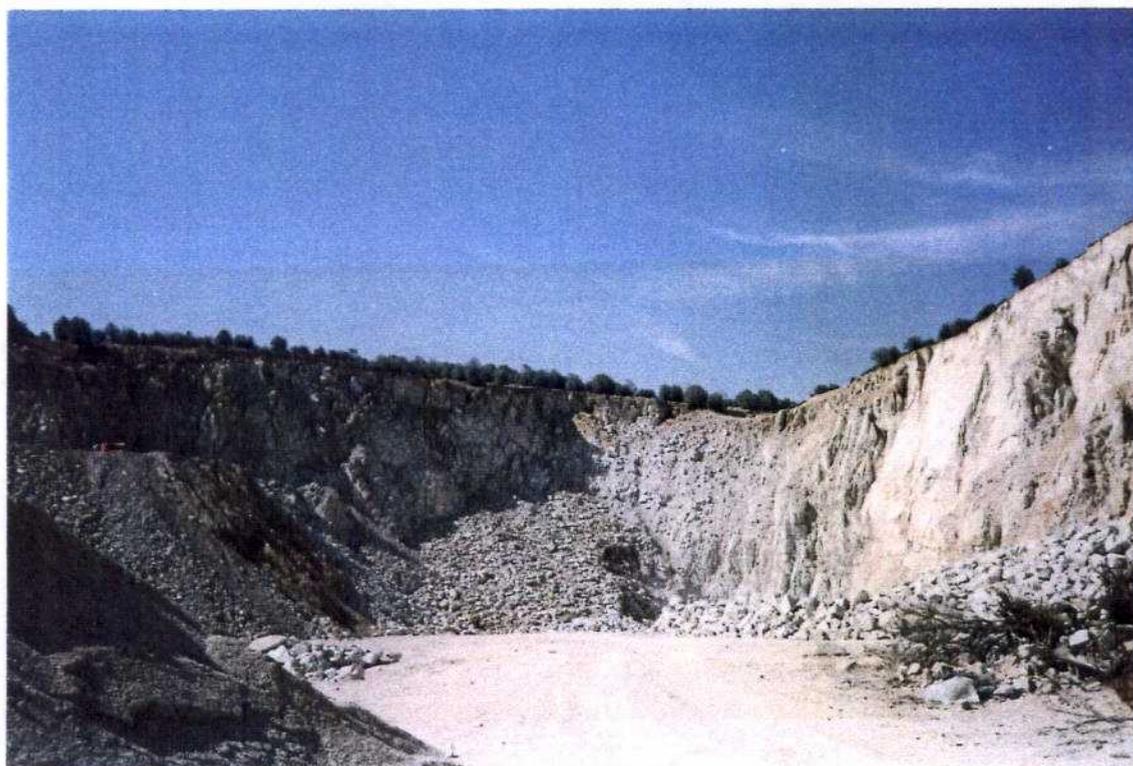
**A - 96. La Curva**

Desdoblamiento de banco

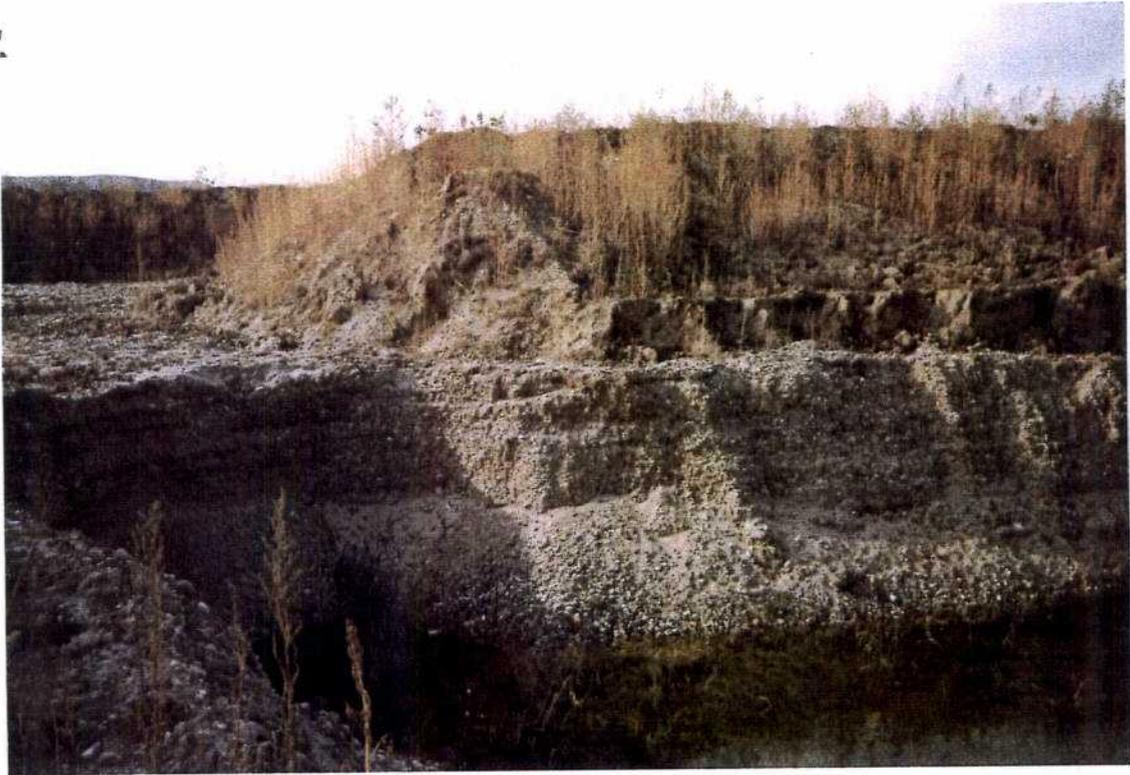
**A - 162. Los Tranzones**

Gravera restaurada

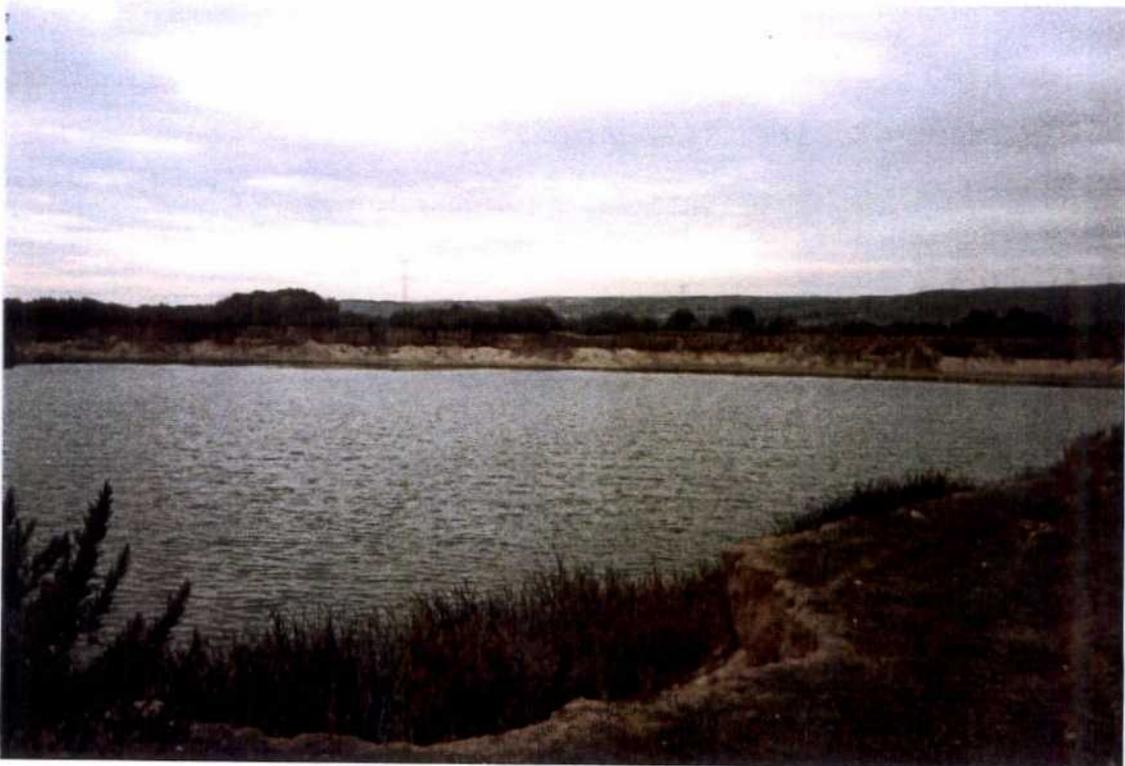
A - 184. Aridos Román II

Presencia de bloques cementados

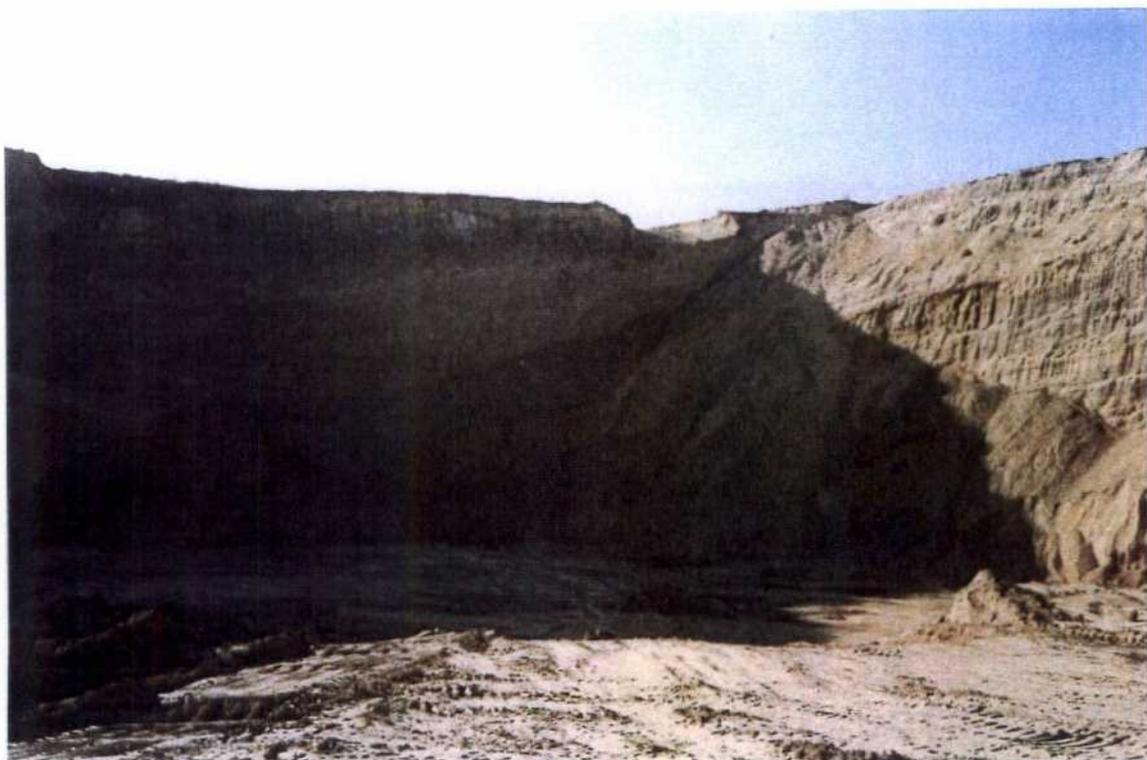
**A - 90. Los Guindos**

Presencia de bloques cementados

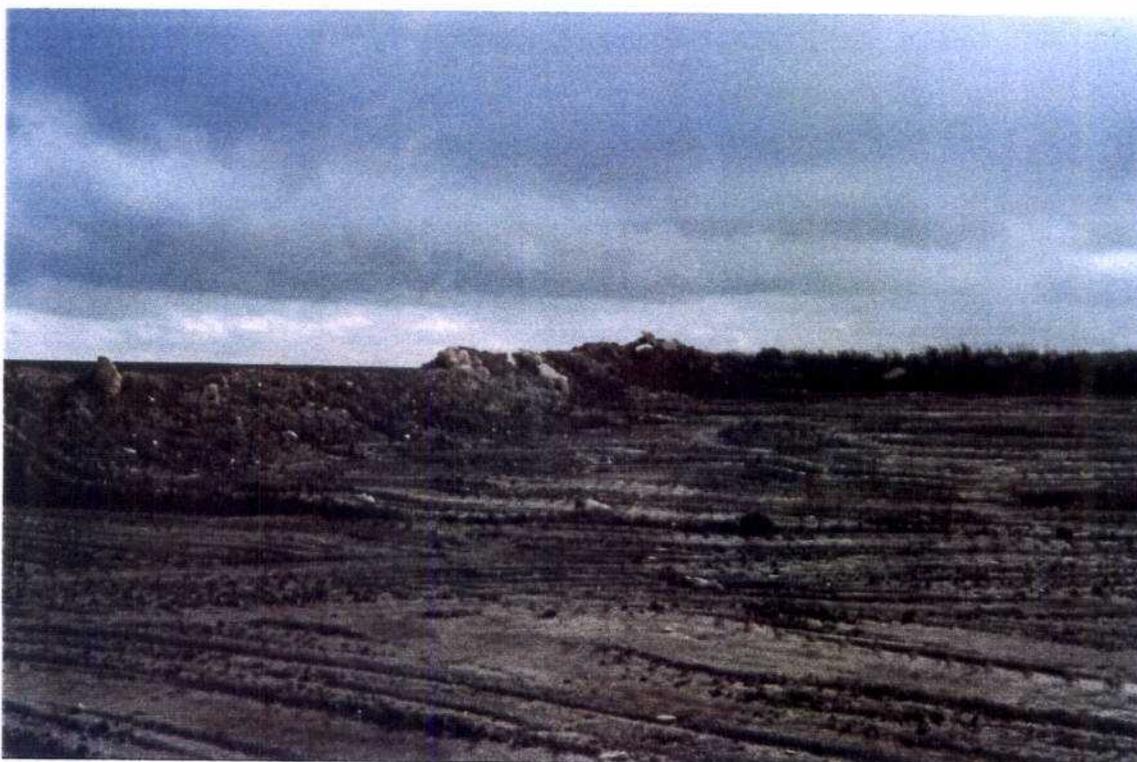
**2809 - 001. Morata Valderrivas**

Relleno de talud

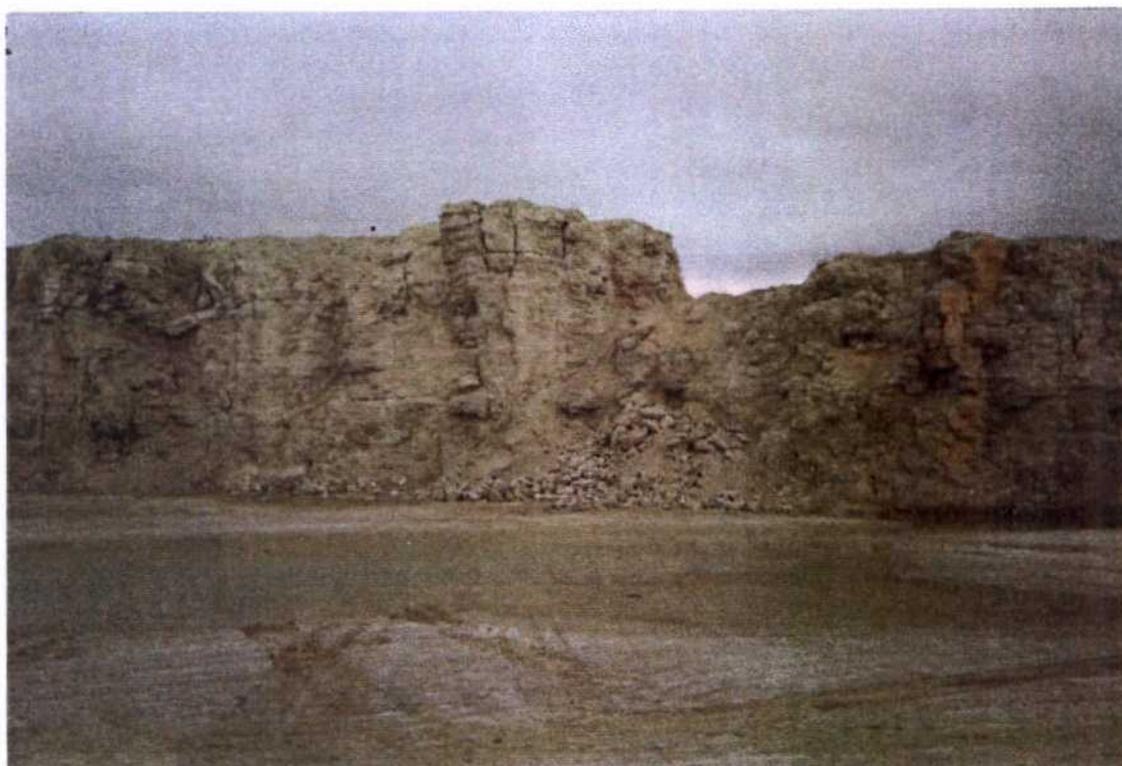
2940 - 001. Espartinas

Desdoblamiento del banco

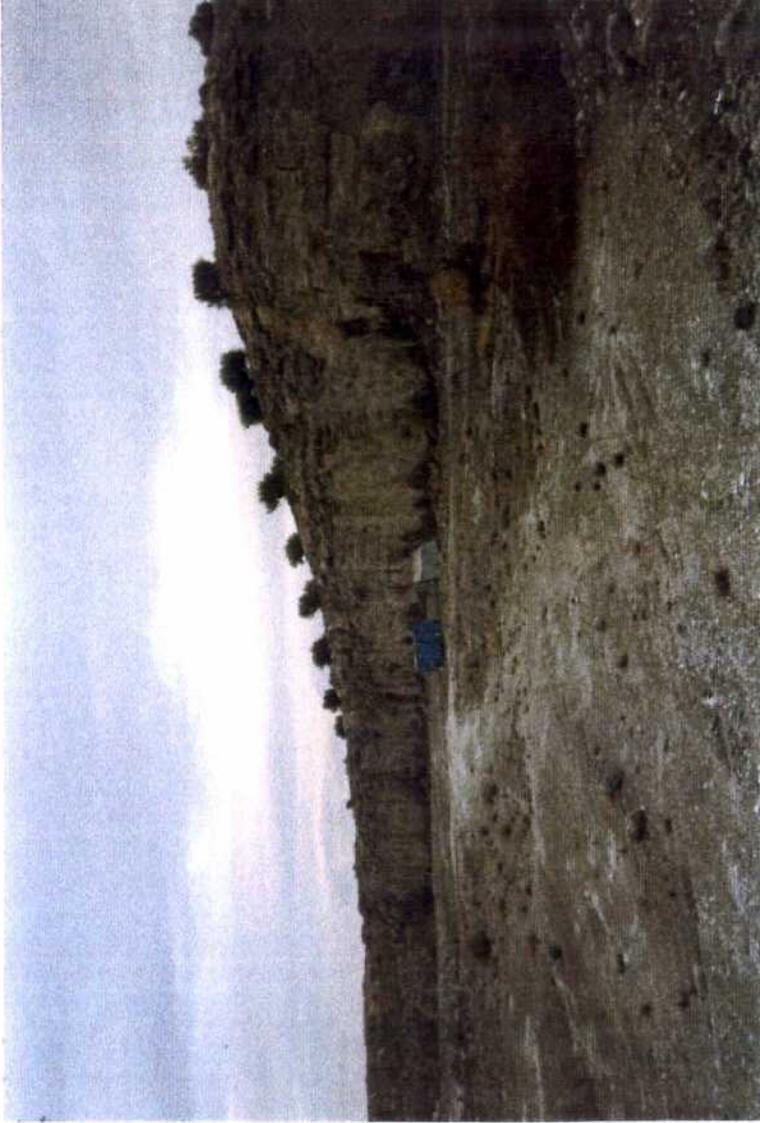
2811 - 001. Hispania

Cantera inactiva

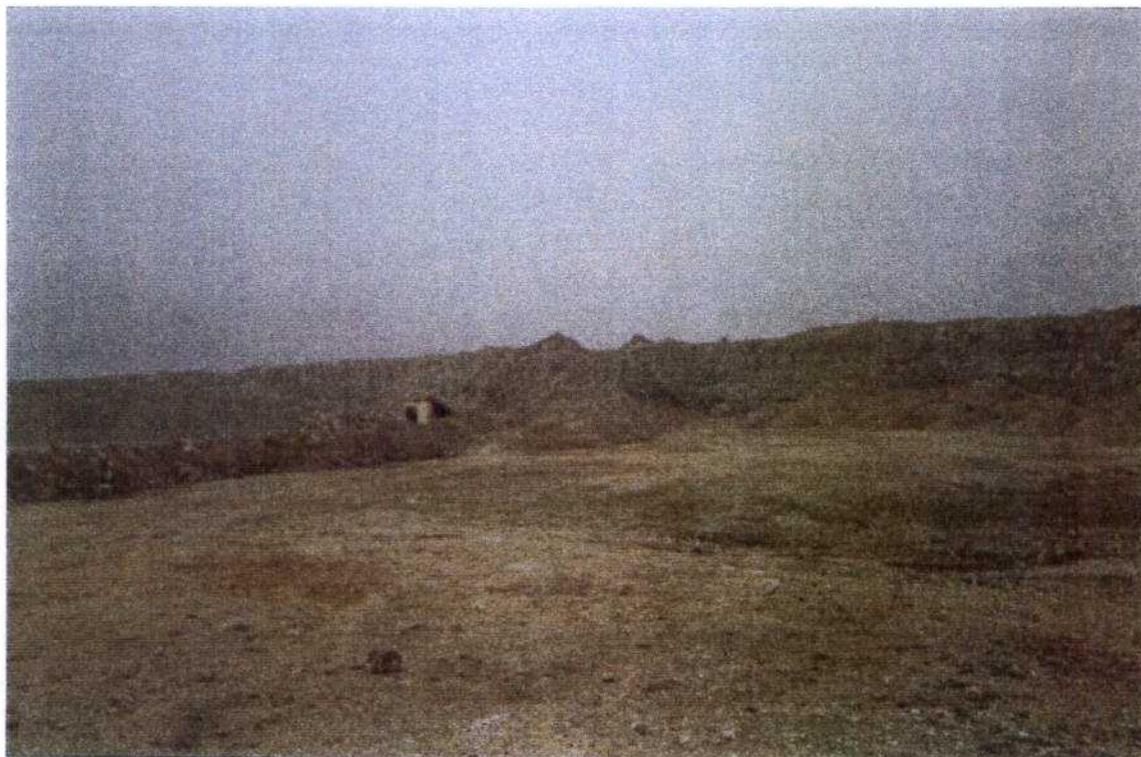
2823 - 003/004. Los Castillares II y III

Cantera inactiva
